ANÁLISE DAS MANIFESTAÇÕES PATOLÓGICAS NO VIADUTO DO CAFÉ - SÃO LUÍS - MA

ANALYSIS OF PATHOLOGICAL MANIFESTATIONS IN THE CAFÉ VIADUCT - SÃO LUÍS - MA

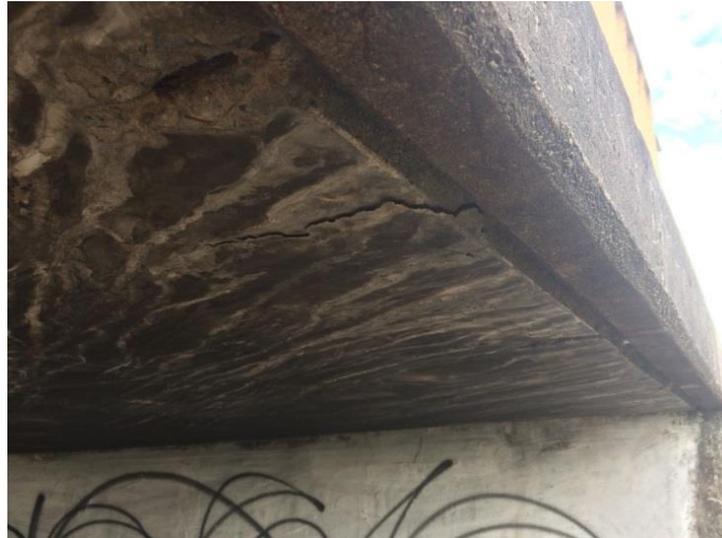
Por meio da inspeção, constataram-se algumas manifestações patológicas no viaduto, como o deslocamento do concreto ocasionado pelos produtos expansivos da corrosão da armadura que ocorre quando a tensão limite de tração do concreto é superada pelas tensões geradas pelos produtos expansivos, conforme Cascudo e Helene (2001), a fissuração do concreto em direções paralelas à armadura corroída. A evolução dessas fissuras acarreta no deslocamento do concreto de cobrimento, podendo ser verificada na Figura 2 o deslocamento do concreto.

Figura 2 - Deslocamento do concreto

Uma possível técnica de reparo é a remoção do material deteriorado e restauração da peça. De acordo com Helene (1986), é necessário, primeiramente, retirar a área de concreto manchada devido ao processo de corrosão com o auxílio de um escafificador manual ou mecânico. Em seguida, retiram-se os produtos de corrosão com lixa de ferro e reconstrói-se a peça com um material de consistência plástica, como, por exemplo, concreto ou argamassa que permitam que a estrutura trabalhe de forma monolítica.

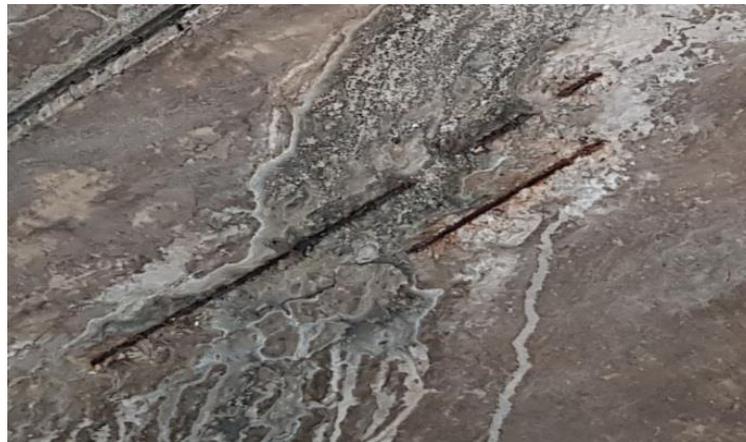
De acordo com Souza e Ripper (1998), o corte de concreto justifica-se sempre que houver corrosão do aço das armaduras, já implantada ou com possibilidades de vir a acontecer, como no caso de concreto segregado, e deve garantir, não só a remoção integral do concreto degradado, como também a futura imersão das barras em meio alcalino. Para tanto, o corte deverá ir além das armaduras, em profundidade, pelo menos 2 cm ou o diâmetro das barras da armadura, devendo-se atender à mais desfavorável das situações, caso a caso. Observa-se na Figura 3 a corrosão na armadura.

Figura 3 - Corrosão na armadura.

O tratamento da corrosão assemelha-se ao do deslocamento, no entanto, dependendo da intensidade da corrosão da armadura, haverá a necessidade de substituição de algumas barras de aço através do apicoamento podendo ser mecânico ou manual e a escolha do processo depende da profundidade do concreto que se deseja remover e do grau de rugosidade e homogeneidade. Há em alguns casos que somente o tratamento químico da armadura não irá resolver o problema.

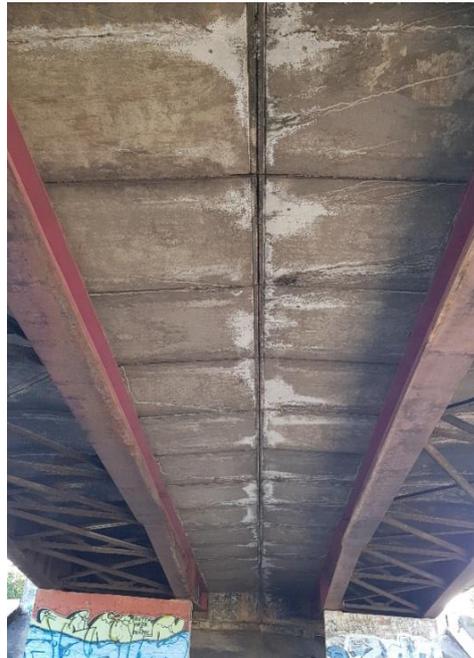
O processo de eflorescência pode ser evidenciado por boa parte da estrutura, como mostra a figura 4, correspondente a essa parte esbranquiçada da superfície da laje. Segundo Mehta e Monteiro (1994), esta manifestação ocorre através do processo de carreamento do hidróxido de cálcio pela água que infiltra no interior do concreto, geralmente em caminhos preferenciais, como os proporcionados por fissuras.

Figura 4 – Corrosão e eflorescência na laje.

Para realizar o reparo da estrutura, de acordo com Souza e Ripper (1998), precisa-se limpar a superfície através da técnica de escovação e lixamento manual ou mecânica, por meio de equipamentos como lixas manuais ou mecânicas, além de realizar a limpeza com jato simples de ar, pincel macio ou com jatos d'água aplicados com equipamento de alta pressão. Recomenda-se também, realizar o reparo parte que apresenta corrosão já mencionada anteriormente.
