ANÁLISE VISUAL E ESTUDO DAS MANIFESTAÇÕES PATOLÓGICAS DA PONTE SENADOR FÁBIO LUCENA, MANAUS/AM

Área: **PATOLOGIA**

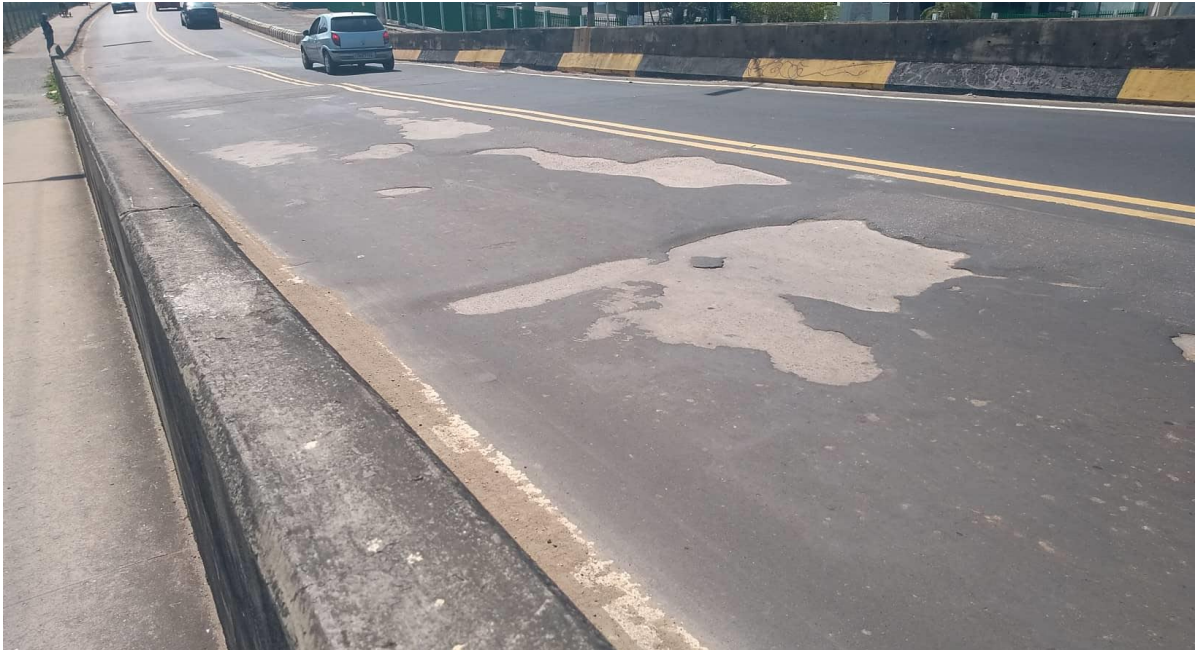
Sendo assim, registrou-se que a pavimentação da ponte não atende o que espera. A partir da figura 3 lotasse uma irregularidade na pista de rolamento, com o concreto a mostra por falta de asfalto no local.

Figura 3: irregularidades na pista de rolamento. **Fonte:** acervo próprio.

A manutenção da irregularidade e o desnivelamento da pista de rolamento mostrada na figura 3 e 4, primeiramente é preciso fazer um diagnóstico das patologias do pavimento asfáltico, determinar os defeitos e suas prováveis causas, buscar a partir deste levantamento determinar as possíveis soluções e qual dessas medidas é mais viável. Em vista ao problema citado o melhor tratamento seria o recapeamento para corrigir as falhas superficiais da pista de rolamento.

O recapeamento é a construção de uma ou mais camadas asfálticas sobre o pavimento já existente, incluindo, geralmente, uma camada para corrigir o nivelamento do pavimento antigo, seguida de uma camada com espessura uniforme, afirma Rocha (2010).

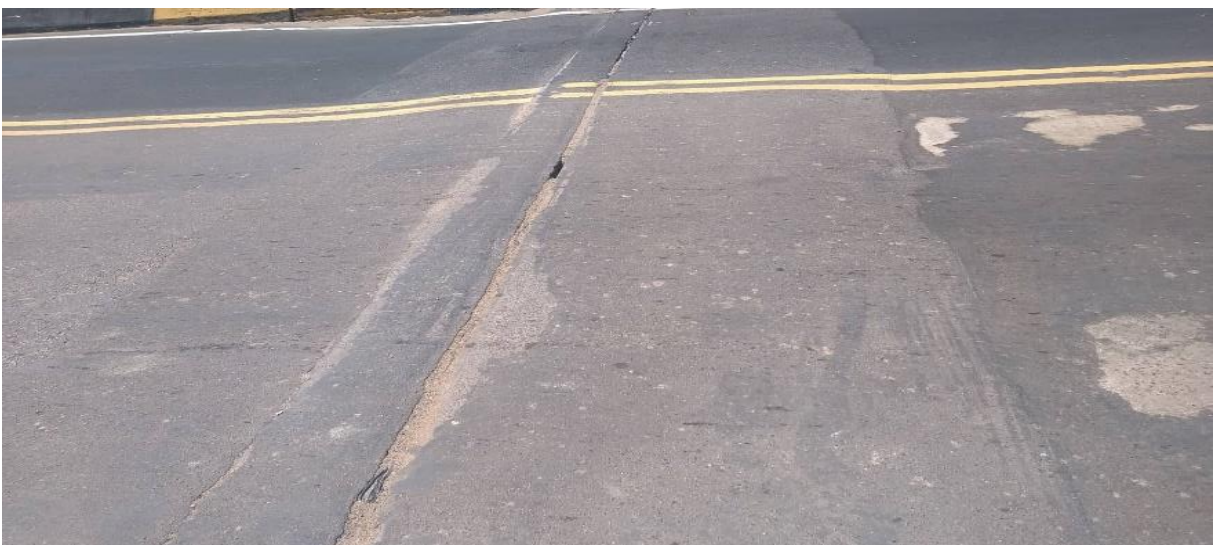
Na figura 4 pode-se verificar que no encontro das placas de concreto, ocorreu um desnivelamento das placas na pavimentação, este tipo de manifestação patológica causa desconforto, compromete a segurança do tráfego, além de influenciar na redução da vida útil do pavimento.

Figura 4: desnivelamento no encontro das placas. **Fonte:** acervo próprio.

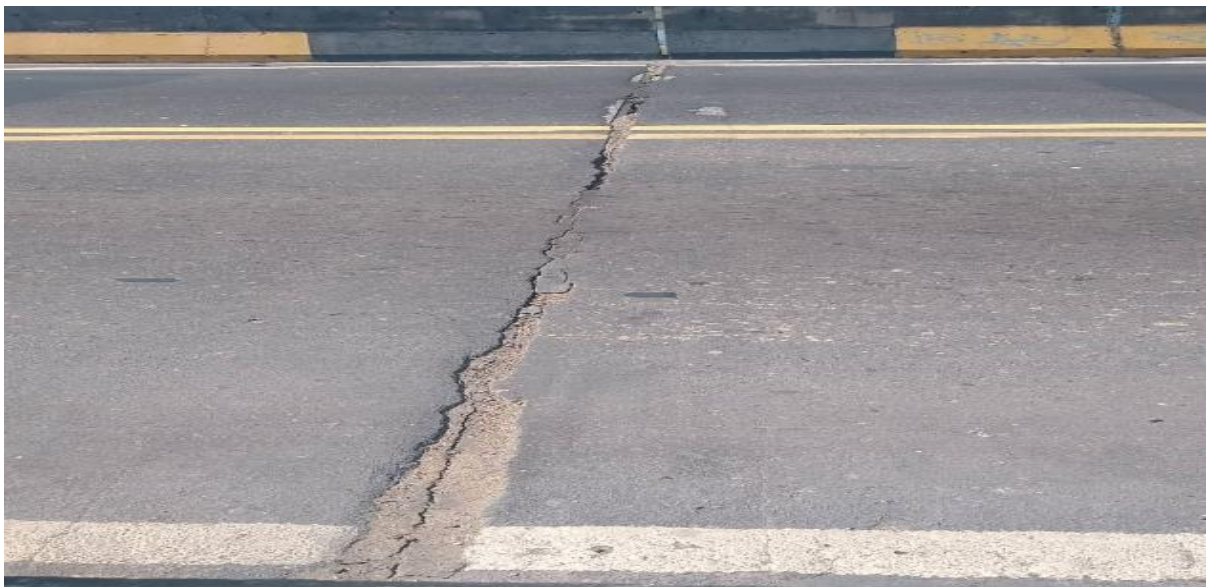
As juntas de dilatação figura 5 pode-se verificar o seu desgaste e ineficácia na estrutura, provenientes da falta de manutenção.

Figura 5: juntas de dilatação com desgaste e ineficácia. **Fonte:** acervo próprio.

Na figura 5 consta as juntas de dilatação com desgaste e ineficácia, o tratamento dessa junta de dilatação rodoviária deve ser vedada de maneira que permita a livre movimentação dos tabuleiros sem obstruí-los evitando assim que entrem agentes sólidos ou líquidos que possam danificar a estrutura. Pois as juntas de dilatação rodoviárias tem que oferecer o máximo de conforto ao usuário e principalmente proteger a junta que é um ponto frágil da estrutura.

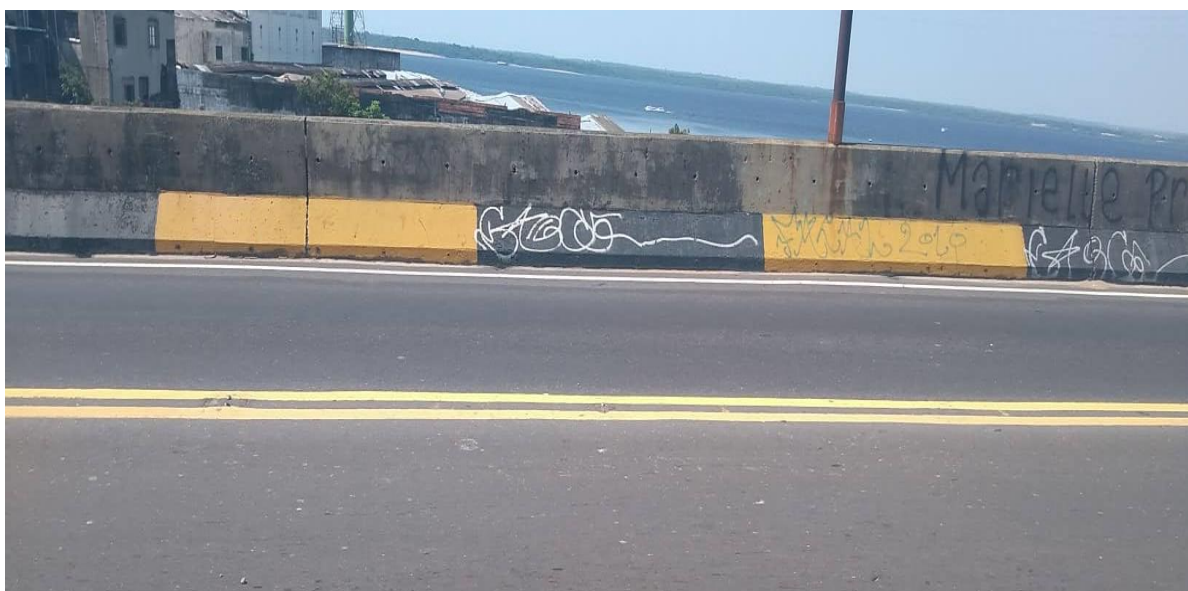
Na ponte em estudo, os dispositivos de segurança e o passeio encontram-se em péssimo estado de conservação, sendo visível a exposição das armaduras nos guarda-corpos e nos guarda-rodas o que pode acarretar problemas de corrosão, conforme na figura 6 e 7.

Figura 6: guarda-rodas. **Fonte:** acervo próprio.

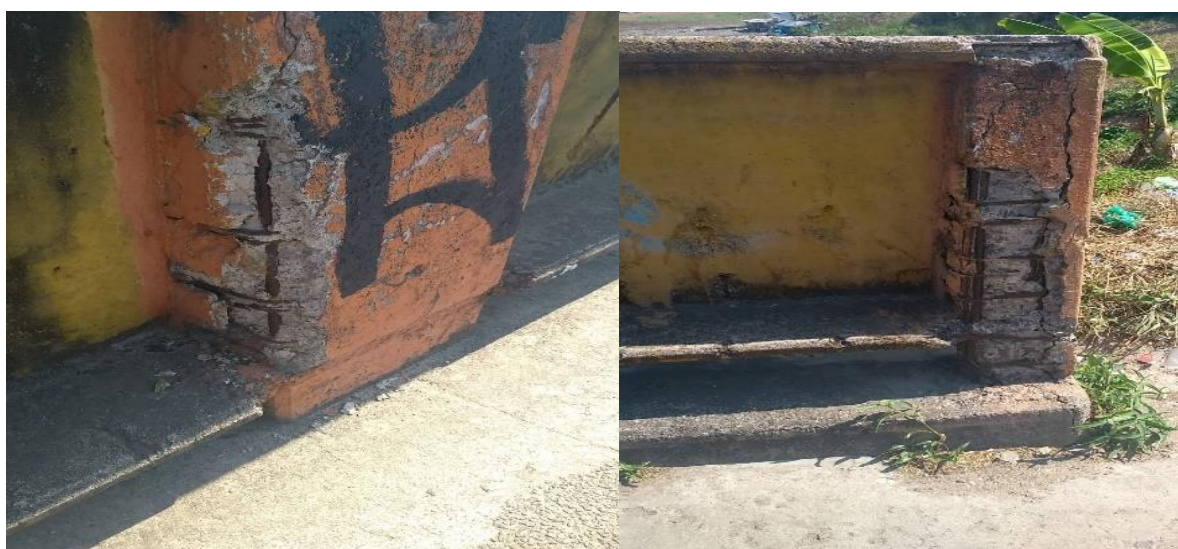
Figura 7: guarda corpo com armadura exposta. **Fonte:** acervo próprio.

Guarda corpo com armadura exposta figura 7, para que não haja exposição da armadura, as normas brasileiras recomendam um revestimento mínimo de concreto sobre as seções de aço. Ou seja deve haver um volume mínimo de concreto ao redor da ferragem para evitar a corrosão. Caso o revestimento mínimo não seja respeitado, a estrutura corre sério risco de não atender as exigências técnicas.

Portanto, um bom revestimento das armaduras, com um concreto de alta compactação, sem “ninhos”, com teor de argamassa adequado e homogêneo, com adição de sílica ativa, irá garantir através da impermeabilidade a proteção necessária do aço ao ataque de agente agressivos externos. O procedimento padrão para a recuperação das áreas contaminadas por corrosão das armaduras consiste em retirar do concreto deteriorado até que se obtenha a exposição completa de uma superfície do concreto sã e íntegra.

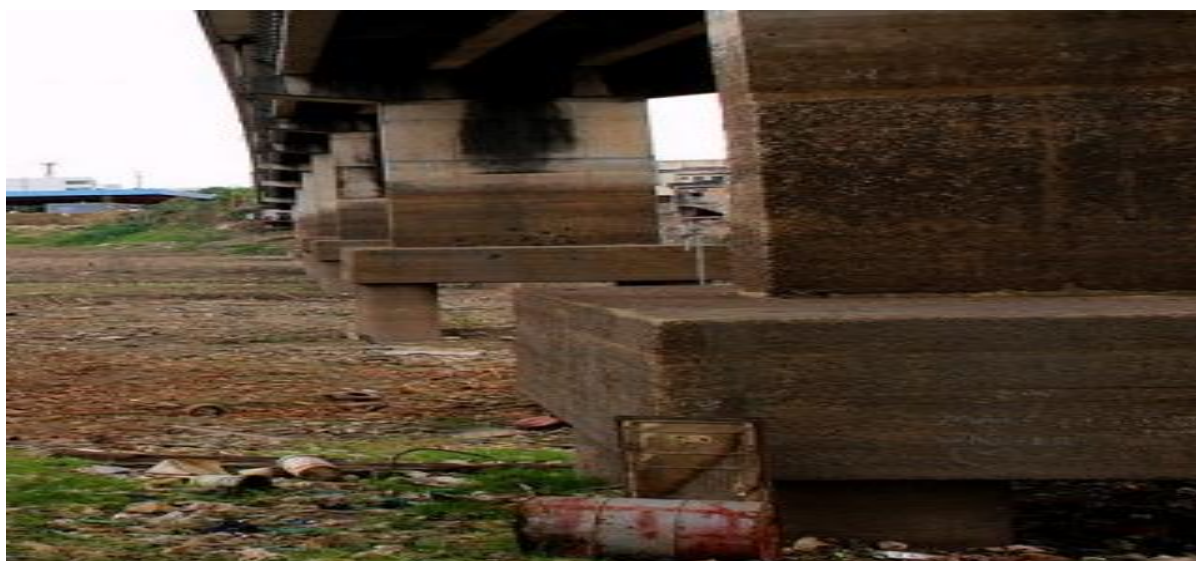
O levantamento das anomalias nos pilares mostrou que grande parte se encontra em perfeito estado de conservação, as patologias detectadas foram apenas fissuras, mostrando que houve sim as devidas manutenções na maior parte da mesoestrutura figura 8.

Figura 8: fissuras em pilar. **Fonte:** acervo próprio.
