## **MANIFESTAÇÕES PATOLÓGICAS NO ESTACIONAMENTO DO AEROPORTO INTERNACIONAL DE MANAUS**

Werick da Costa Bentes

Graduando em Engenharia Civil – Centro Universitário do Norte – UNINORTE

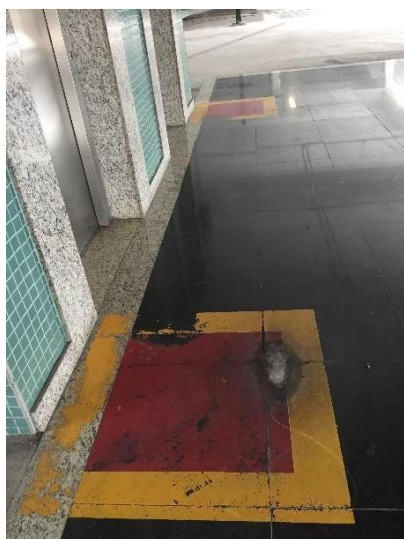
São apresentadas abaixo a sequência de imagens das manifestações patológicas identificadas no elemento construtivo. Conforme a Figura 2 e 3, observou-se o descascamento da pintura na sinalização horizontal do desembarque e no embarque principalmente das vias de acesso por falta de aderência, ambas somados totalizando 11 pontos dessa manifestação patológica, sua origem se deu pela falta de manutenção.

Figura 2: Descascamento da pintura em frente ao elevador desembarque  
Fonte: Próprio Autor

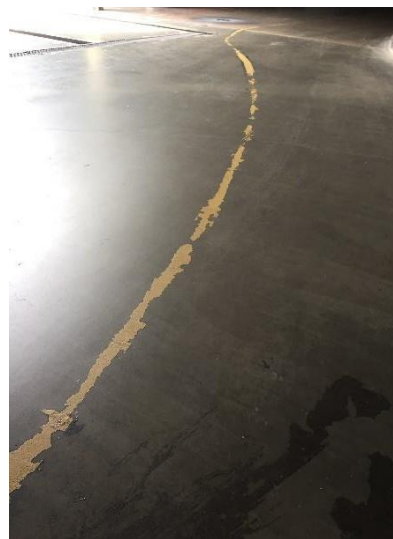
Figura 3: Descascamento da pintura de sinalização horizontal  
Fonte: Próprio Autor

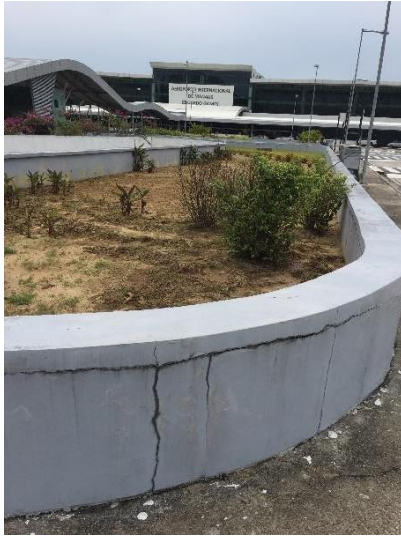
Conforme a Figura 4 constatou-se fissuras e trincas na mureta da jardineira no embarque e conforme a Figura 5 no pavimento do embarque e desembarque, ambas por falta de junta de dilatação, vale a pena ressaltar que foram levantadas somente as fissuras e trincas que não receberam nenhum tratamento, totalizando 26 pontos dessa manifestação patológica, sua origem se deu por falha de execução.

Figura 4: Fissura na jardineira  
Fonte: Próprio Autor

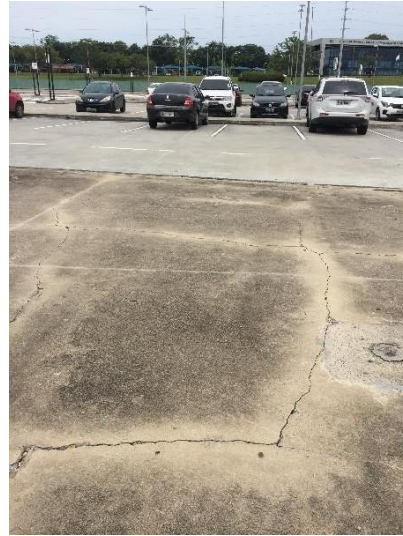
Figura 5: Fissura no piso  
Fonte: Próprio Auto

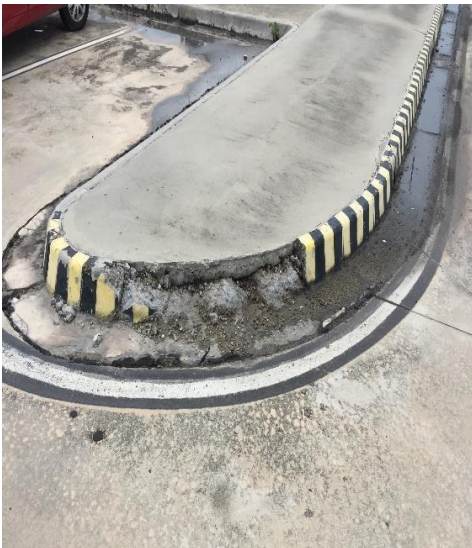
Levantou-se um total de 6 sarjetas quebradas no estacionamento embarque, que pode ser vista como exemplo na Figura 6, não foi constatada nenhuma sarjeta quebrada no desembarque, essa patologia se deve à falta de manutenção. O pavimento do viaduto está danificado devido a erro de projeto, a estrutura dimensionada não suporta as cargas excessivas ali presentes na parada de ônibus danificando o pavimento como mostram a Figura 7.

Figura 6: Sarjeta quebrada  
Fonte: Próprio Autor

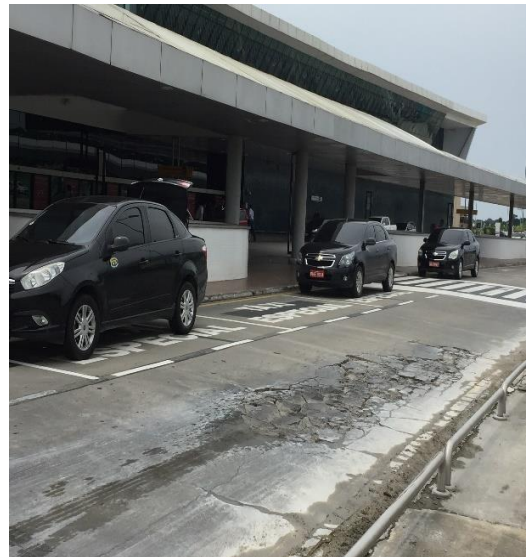
Figura 7: Pavimento danificado no viaduto  
Fonte: Próprio Autor

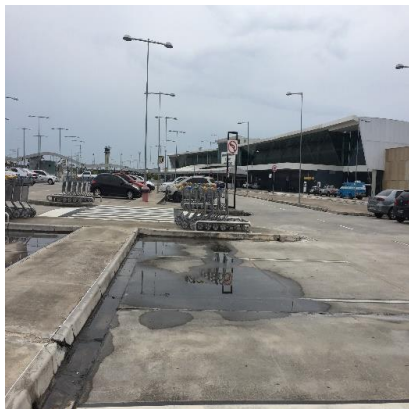
Mesmo após a execução de ralos no estacionamento embarque para sanar os problemas de acúmulo de águas pluviais, ainda foram detectados 10 pontos no

estacionamento embarque devido à drenagem mal feita, conforme a Figura 8, e 4 pontos de lâmina d'água no desembarque provenientes do estacionamento embarque, conforme Figura 9, esses problemas se devem a falha de projeto.

Figura 8: Acúmulo de águas pluviais  
Fonte: Próprio Autor

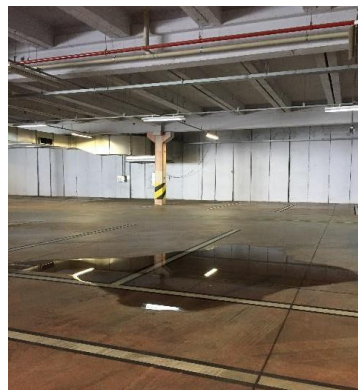
Figura 9: Lâmina d'água  
Fonte: Próprio Autor

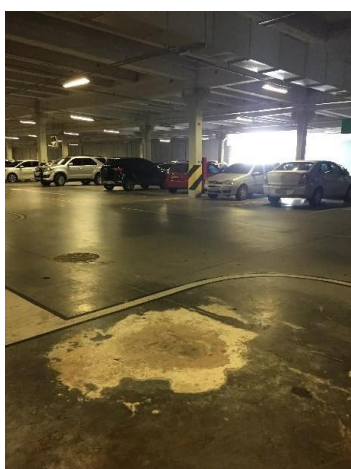
Observou-se um ponto no estacionamento desembarque com um caráter bem crítico de infiltração que causou desgastamento do piso, conforme Figura 10, devido ao longo tempo que essa infiltração ocorre, isso se deu ao fato de falha de projeto, já que a origem está no não correto dimensionamento dos ralos no estacionamento embarque, cominando em uma infiltração para o desembarque. Observaram-se também que 8 ralos para sanar o problema de águas paradas do embarque, por falta de manutenção, estão sem tampa e/ou entupidos, ocasionando um problema hidráulico, conforme Figura 11.

Figura 10: Desgastamento do piso  
Fonte: Próprio Autor

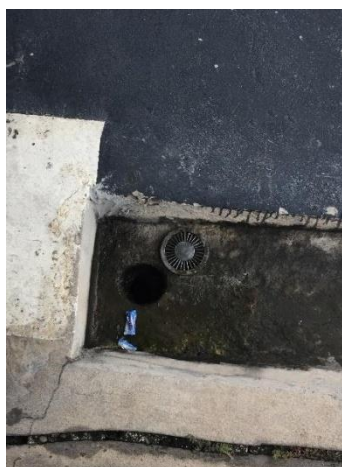
Figura 11: Ralo entupidos e/ou sem tampa  
Fonte: Próprio Autor

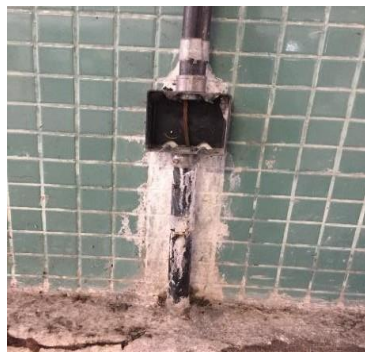
Por falta de manutenção foram encontrados 3 pontos de fiações exposta no estacionamento desembarque, como pode ser visto na Figura 12, problema na parte elétrica. Foram levantados 7 pontos de eflorescência no embarque e desembarque por falha de execução, devido à constante infiltração, conforme a Figura 13.

Figura 12: Fiação exposta  
Fonte: Próprio Autor

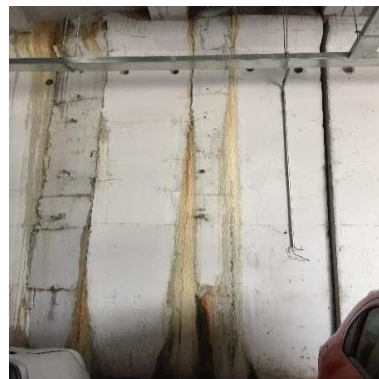
Figura 13: Eflorescência  
Fonte: Próprio Autor
