A AÇÃO DOS ROMPIMENTOS DE TUBULAÇÃO DE ÁGUA SUBTERRÂNEA EM RUAS PAVIMENTADAS DE MANAUS

Leonardo Rabelo de Lima
Graduando em Engenharia Civil, Centro Universitário do Norte – UNINORTE,
Manaus – AM.

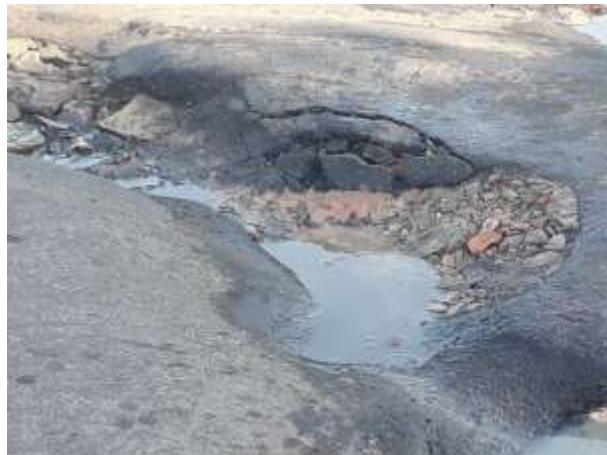
Figura 6 – Exemplo de Fendas. Localizado na Rua Ipixuna, Manaus. Fonte: Acervo próprio.

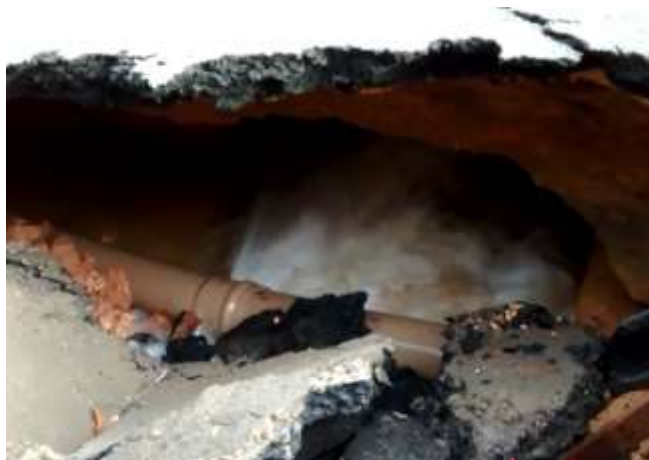
Figura 8 - Vazamento em tubulação de água, na avenida silves. Fonte: Amazonas noticias

O vazamento, que durou algumas horas causou o afundamento do asfalto, formando uma cratera numa das faixas da via. Com isso, o trânsito ficou prejudicado. Os motoristas tiveram que percorrer outro caminho para chegar na Bola da Suframa (rotatória que faz ligação com a avenida).

Para realizar a recuperação da via, a equipe da Manaus Ambiental suspendeu por sete horas o abastecimento na região.

Após o reparo da tubulação, o pavimento foi reestruturado entre o dia do rompimento e o dia seguinte.

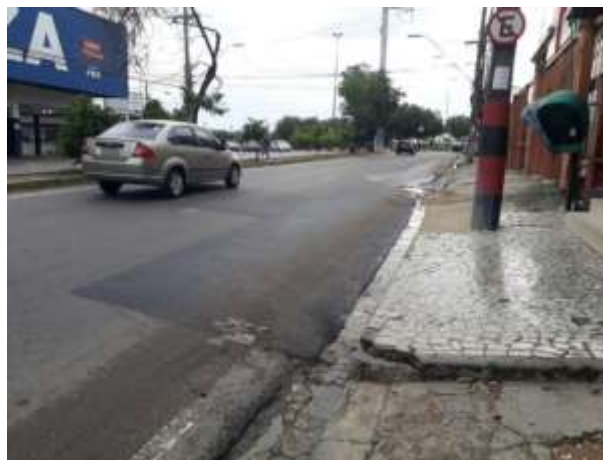
Figura 9 - Avenida Costa e Silva com o pavimento restaurado. Fonte: Acervo pessoal

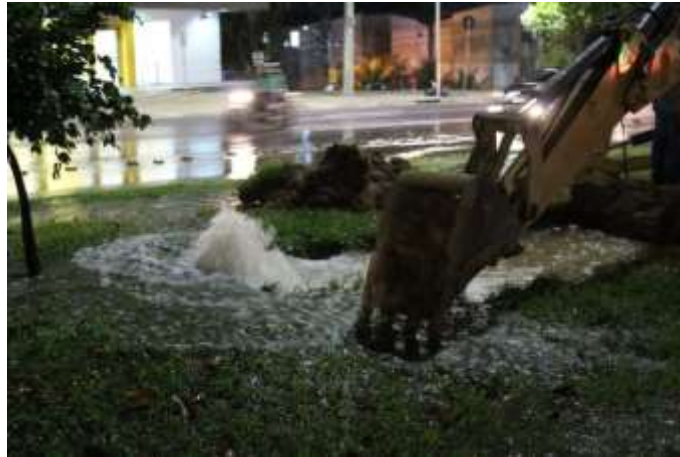
No dia 21 de junho de 2018, uma tubulação se rompeu na Avenida Torquato Tapajós, no trecho localizado no bairro Flores, na zona Centro-Sul, por volta das 17h00min.

A tubulação estava sob o canteiro central que divide a avenida em dois sentidos, assim, não causou danos à avenida.

Figura 10 - Rompimento de tubulação no canteiro central. Foto: Rickardo Marques/G1

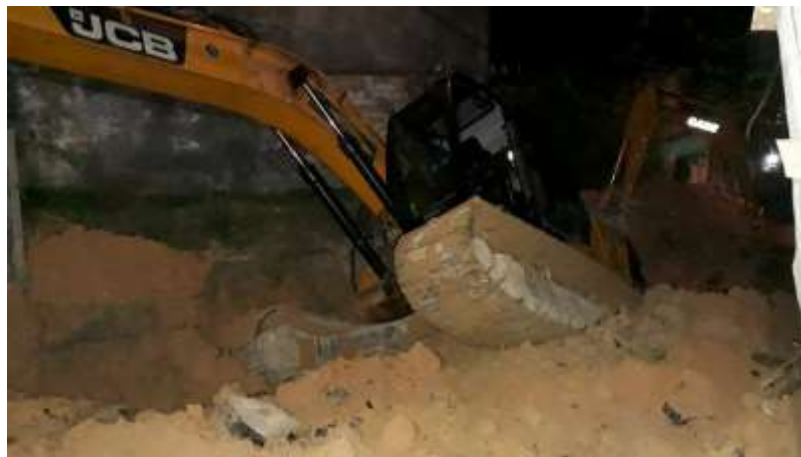
No dia 2 de agosto de 2018, uma máquina escavadeira que estava sendo usada para serviços de drenagem profunda tombou, atingindo e rompendo uma tubulação de água. O incidente aconteceu na rua P, no conjunto Canaranas 1, bairro Cidade Nova, zona norte de Manaus.

Figura 11 – Máquina escavadeira que tombou. Fonte: Meike farias – Rede amazônica

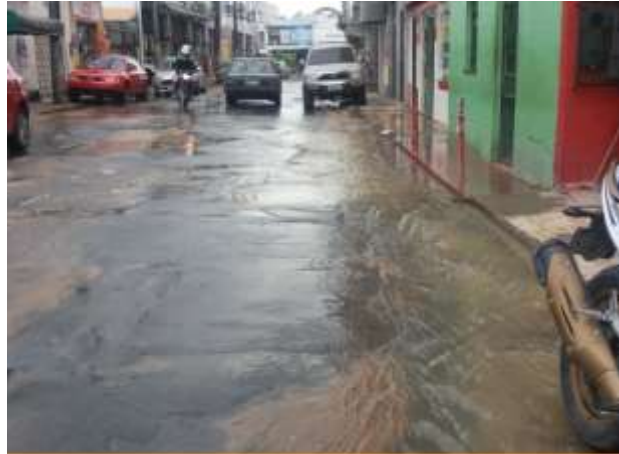
No dia 28 de setembro, houve o rompimento de uma tubulação na Rua 1º de maio, no bairro Presidente Vargas.

Com o rompimento, a água “atravessou” parte do pavimento. O volume de água ficou percorreu parte do pavimento até as bocas coletoras que estão nas ruas.

Figura 12 – Rua 1° de maio. Fonte: Jornal em tempo.

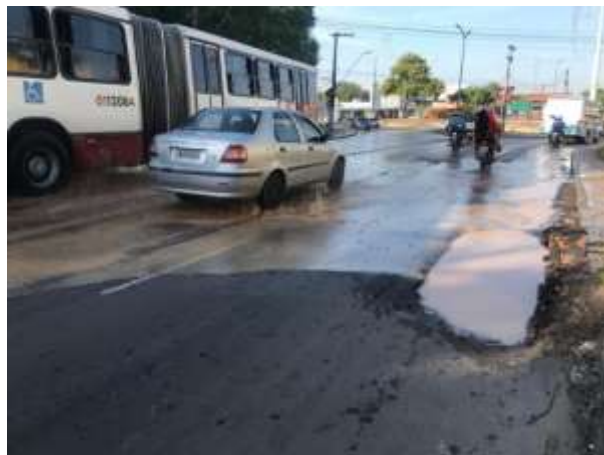
Outro caso de rompimento de tubulação aconteceu no dia 24 de agosto. Uma tubulação de água de diâmetro 160 mm se rompeu na Avenida Camapuã, no bairro Cidade Nova, zona norte da cidade.

O rompimento afetou o trânsito no local.

Figura 13 - Avenida Camapuã, no dia do rompimento da tubulação. Foto: Patrick Marques/G1 AM

O rompimento aconteceu durante a madrugada. Os reparos começaram as 07h00min. E para isso, parte da via foi interditada.

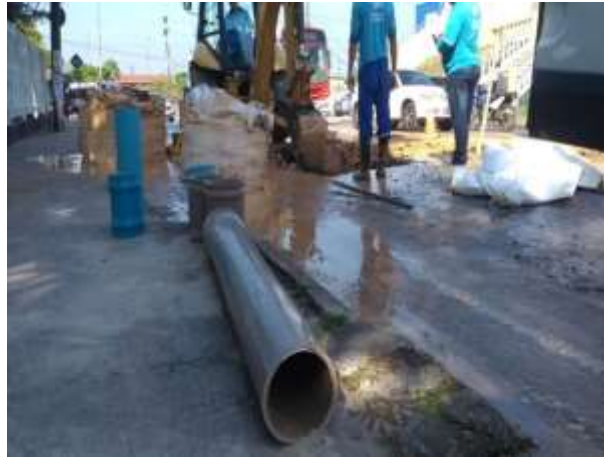
Figura 14 - Tubulação que foi usada para substituir a danificada. Foto: Paulo Paixão/Rede Amazônica

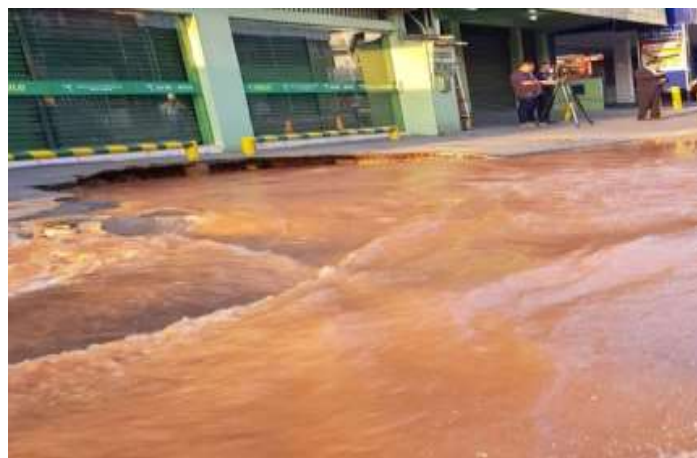
Outro caso de rompimento de tubulação de água subterrânea aconteceu no dia 19 de setembro. Uma tubulação de diâmetro 600 mm, se rompeu na Avenida Desembargador João Machado, no bairro Alvorada, zona Centro-Oeste de Manaus.

Segundo o portal de notícias, G1 Amazonas, o rompimento desta tubulação de água ocorreu por volta das 4 horas da manhã, abrindo uma cratera de aproximadamente dois metros de diâmetro, destruindo a calçada e parte do pavimento. Com a força da água, a calçada “cedeu”.

Além do rompimento da tubulação de água, a pressão da água ocasionada pelo vazamento danificou também o sistema de drenagem pluvial que fica próximo ao sistema de água implantado na rua.

Figura 15 - Com o rompimento, a avenida ficou alagada nesse trecho. Foto: Meike Farias/Rede Amazônica

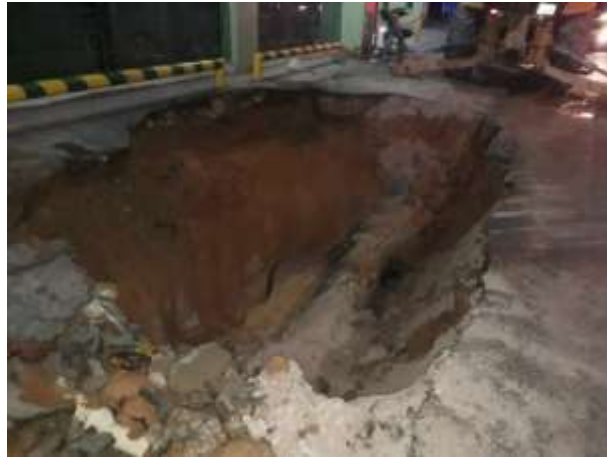
Figura 16 - Cratera aberta pelo rompimento na calçada e no pavimento. Foto: Acervo próprio

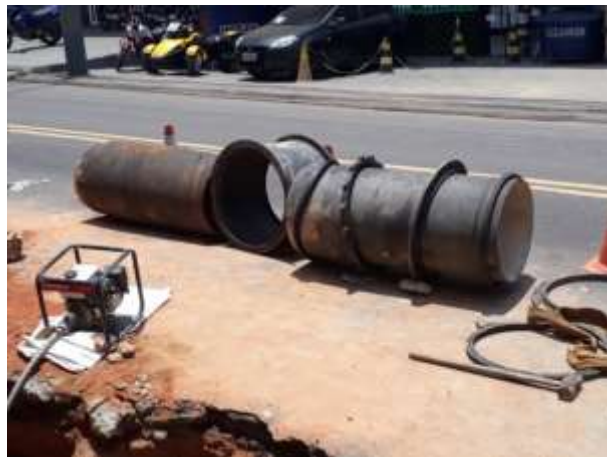
Figura 17 - Tubulações que foram trocadas. Foto: Acervo próprio

Com a identificação da parte da tubulação danificada, teve início a troca dessa peça. Tal operação levou cerca de cinco horas, tempo que aumentou devido a descoberta de novos pontos de ruptura.

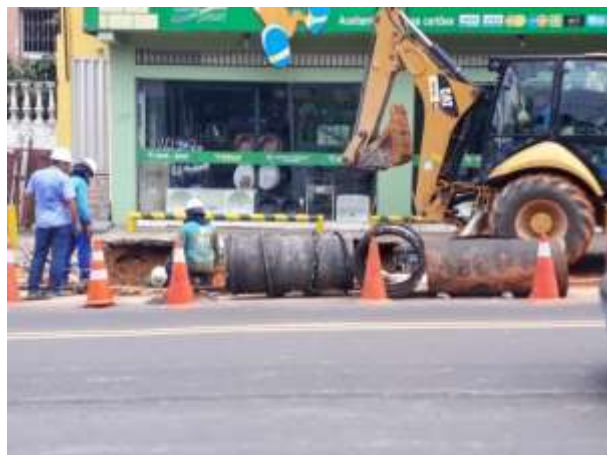
O rompimento não só afetou os sistemas de água e de drenagem, como afetou o trânsito, pois a água escoou para a rua, que teve que ser interditada para manutenção. Os moradores também foram prejudicados com o fornecimento de água sendo desligado durante todo aquele dia.

Figura 18 - Local interditado, durante as obras de reparo. Foto: Acervo próprio

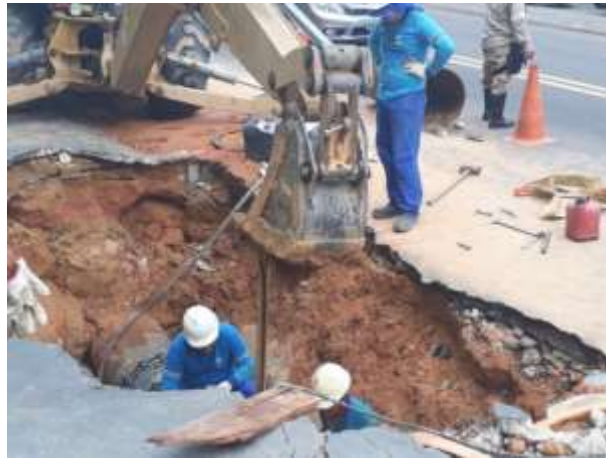
Figura 19 - Equipe da Manaus Ambiental, trabalhando na recuperação da tubulação. Foto: Acervo próprio

A primeira etapa foi interromper o abastecimento de água no bairro. Em seguida foi levado para o local as máquinas necessárias e uma equipe composta por sete funcionários para realizar a troca da manutenção.

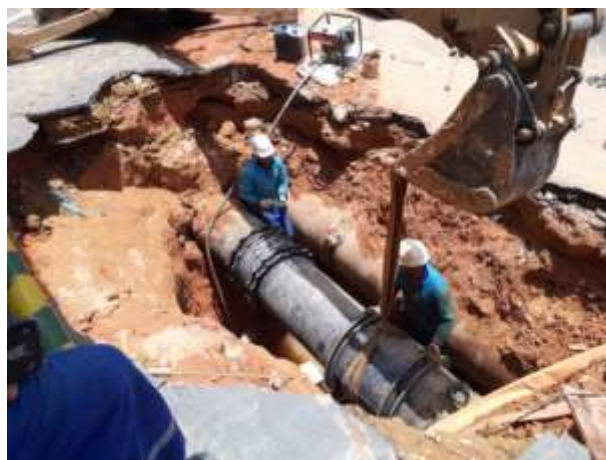
Figura 20 - Equipe da Manaus Ambiental retirando a tubulação danificada. Foto: Acervo próprio

Durante o processo de troca, apesar do abastecimento ter sido suspenso, da tubulação ainda “vazava” água. O que fez necessário a colocação de duas bombas no local para drenar a água para fora da cratera.

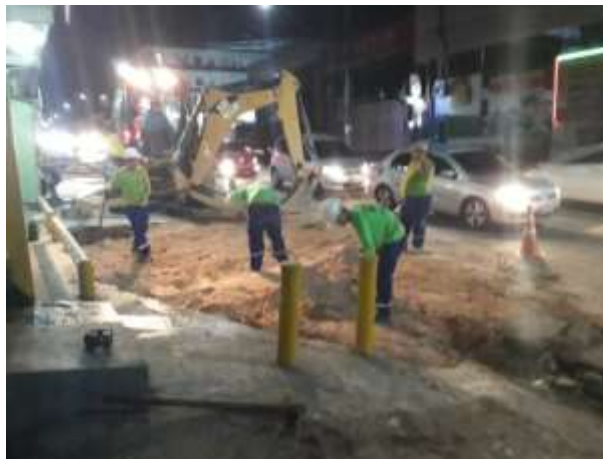
Figura 21 - Equipe da Seminf realizando o processo de aterro. Foto: Acervo próprio

A calçada, que foi mais danificada, teve seu processo iniciado primeiramente. Foi levado material para aterrar o local, material que chegou apenas às 20:00 horas daquele dia.

Começou então, o processo de aterro e em seguida a compactação. No dia seguinte, a parte do pavimento foi ajustada.

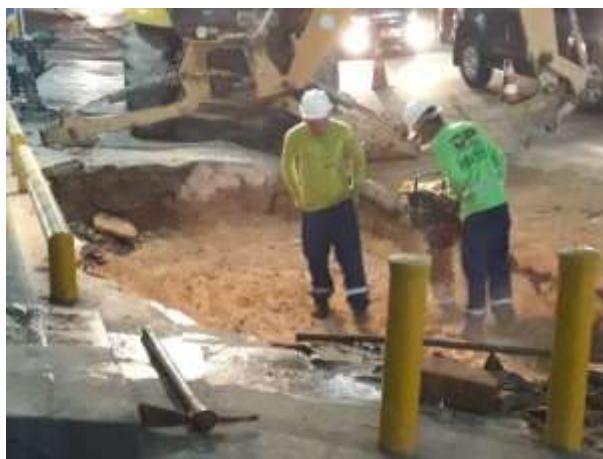
Figura 22 - Equipe da Seminf realizando o serviço de compactação no local. Foto: Acervo próprio

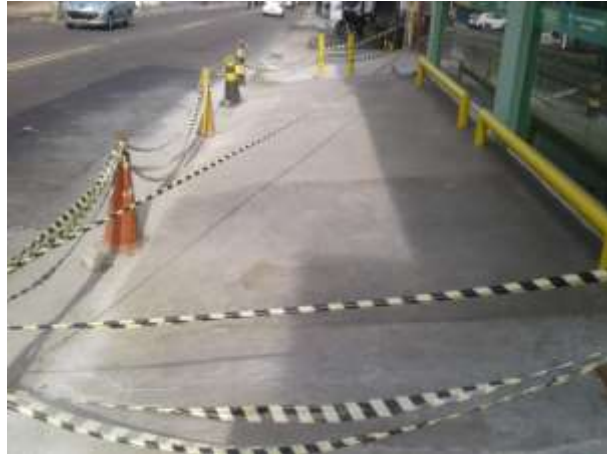
A calçada, com piso em concreto, só foi realizada 16 dias após o ocorrido, demonstrando o atraso para a completa realização do trabalho.

Figura 23 - Calçada e via recuperados, dezesseis dias após o rompimento. Foto: Acervo próprio
