AVALIAÇÃO DAS CONDIÇÕES DE ACESSIBILIDADE NOS COLETIVOS E EM VIA DE BELÉM: ANÁLISE PELO MODELO MULTICRITÉRIO E ENTREVISTAS COM USUÁRIOS.

Felipe Meireles Teobaldo¹

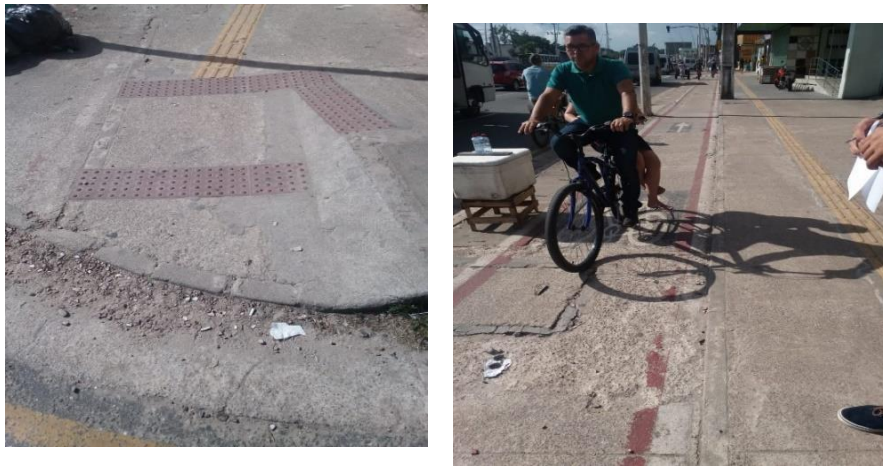
Figura 06 e 07: Condições de acessibilidade na Avenida Augusto Montenegro.

A partir da tabela pode-se verificar que o trecho 1 foi o pior avaliado decorrente das condições da geometria das calçadas nesse trecho. Existem muitas irregularidades no piso, os quais podem levar a tropeços e quedas na via. A largura das calçadas não obedece a legislação NBR 9050, pois existem trechos onde a calçada é reduzida ou até se mistura com a ciclovia.

Além disso, existem equipamentos urbanos no espaço destinado aos pedestres, o que dificulta a circulação de pessoas. Os obstáculos nesse trecho são extremamente acentuados, os mais comuns são diferenças de níveis entre as calçadas com altura maior do que 15 mm. As travessias (faixas de pedestres) estão adequadas, pois as mesmas contêm largura e distanciamentos adequados, assim como a presença de rebaixamento do meio-fio, rampas assim como semáforos com tempo adequado a travessia dos pedestres.

As ciclovias nesse trecho são deficitárias pois em determinados pontos a mesma se estreita, ou até mesmo se mistura a via, o que diminui o espaço do ciclista. Os desníveis são presentes em grande parte do trecho, assim como a sinalização, a qual deveria ser melhor. As condições do trecho 1 podem ser observadas nas figuras a 06 a 10.

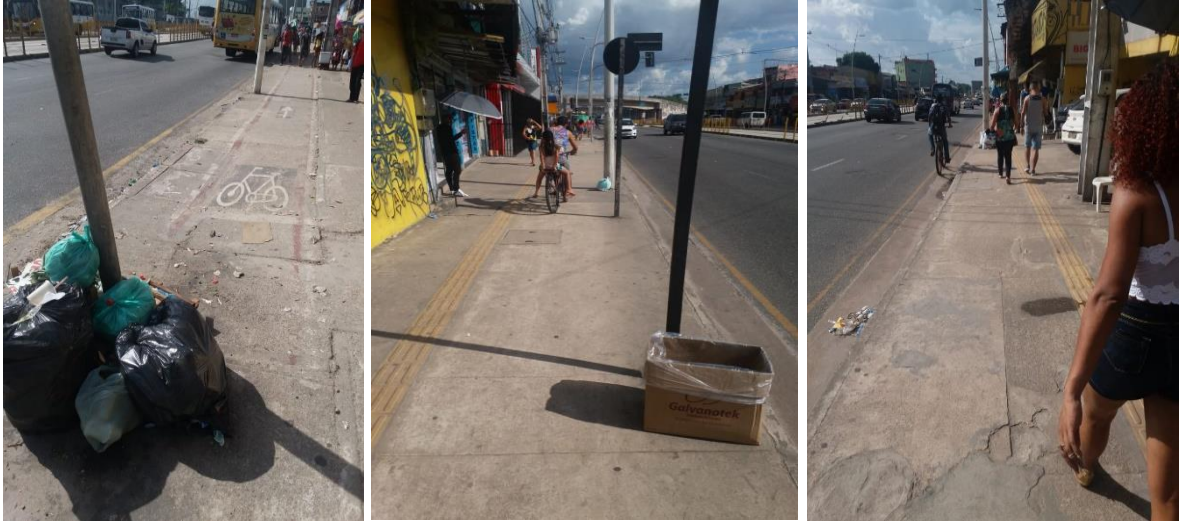
Figuras 11, 12 e 13: Condições das calçadas e ciclovias no trecho 2.

O trecho 2 é próximo a um shopping e a um hospital de atendimento básico da região, o que aumenta consideravelmente o fluxo de pessoas no perímetro. As calçadas em sua maioria apresentam superfície irregular, estão quebradas o que favorece acidentes no local. Os pisos das praças nesse trecho são irregulares e com trepidação. A largura das calçadas está de acordo com a norma em metade do trecho variando durante o perímetro, a presença de equipamentos urbanos no trecho diminui a largura efetiva da calçada (figuras 11 a 13).

As travessias estão em bom estado e adequadas a norma NBR 9050. As ciclovias têm espaço reduzido para o tráfego devido ao mau dimensionamento e execução com pouca sinalização.

Nessa análise, pode-se verificar que os trechos 1 e 2 são os que apresentam maiores irregularidades, isso pode ser explicado pela quantidade grande de comércio nesse perímetro, além da alta incidência de vendedores ambulantes nas calçadas e ciclovias. O caso de as construções avançarem ao nível da rua impossibilitou a execução de uma calçada com largura efetiva segundo a norma. Isso afeta diretamente aos usuários da avenida.
