OS CAMINHOS NA UNIVERSIDADE: A REALIDADE DOS TRAJETOS DAS PESSOAS COM DEFICIÊNCIA.

RESUMO

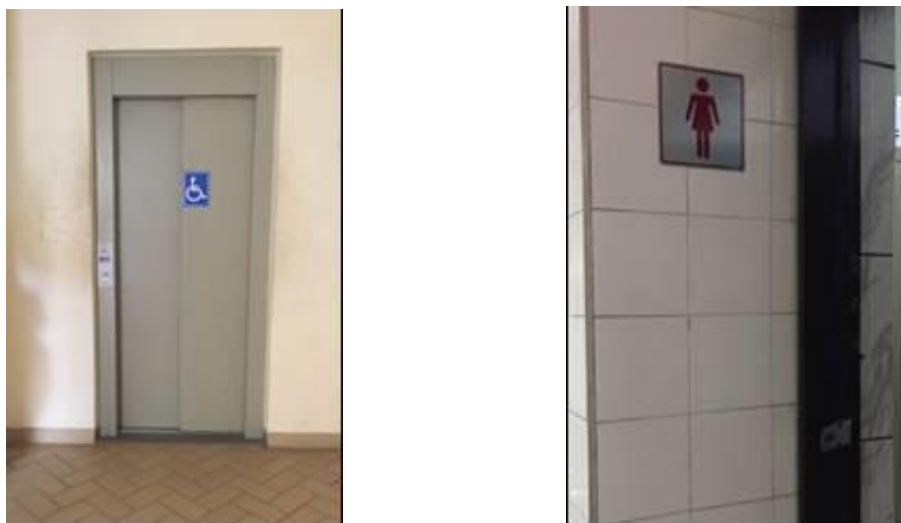
A pesquisa constatou que, de acordo com os dados de Silva et al (2016), a instituição no município de Marabá não possui nenhuma das sinalizações citadas acima, sendo totalmente para ordenar e garantir o acesso às pessoas com deficiência, que circulam auxiliadas por terceiros ou perdem bastante tempo para encontrar seus destinos em virtude da ausência de sinalização. A UFPa, por sua vez, não apresenta ausência desse tipo de auxílio, pois seus prédios possuem alguma sinalização informativa (Seção 5.2.4.1). Contudo, ela é apenas visual e não está presente em todos os ambientes e é insuficiente para garantir a acessibilidade (Figuras 3 e 4).

Figuras 3 e 4 – Sinalização informativa na UFPa.

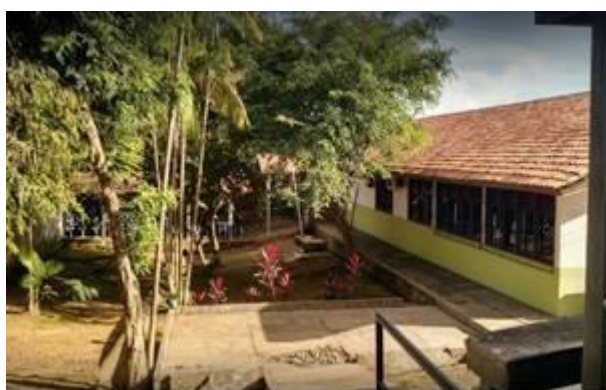
Além dos itens de sinalização, também se verificou a acessibilidade dos banheiros nos Prédios 01 e 02 do IFPA. No térreo do Prédio 01, o banheiro que deveria atender às PcDs não tem como ser utilizado. A calçada que fornece acesso a ele possui 0,77m de largura, e, portanto, está em desacordo com a seção 6.12.3 - b da NBR 9050 (ABNT,2015). Além disso, há um desnível no acesso a essa calçada de 0,30m, em contradição à seção 6.3.4.1 da norma (Figura 5).

Figura 5 – Calçada de acesso ao banheiro.

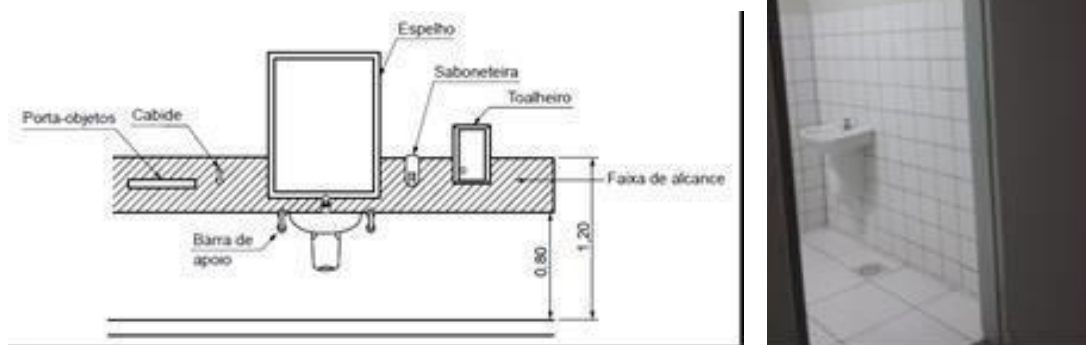
A falta de acessibilidade do banheiro compromete a seção 7.3.1 da NBR 9050 (ABNT, 2015), que afirma que os banheiros devem estar em rotas acessíveis. Em relação ao 1º e 2º pavimentos do Prédio 01, existem banheiros para pessoas com deficiência e que atendem parcialmente aos quesitos estabelecidos em norma. Eles não possuem alguns itens importantes, como bacias e assentos sanitários (seção 7.7.2.1) que atendam ao intervalo de altura máxima normativa (entre 0,43m e 0,45m), estando os mesmos com 0,50 m; puxador horizontal nas portas (seção 7.11.5); e acessórios junto ao lavatório (seção 7.11) (Figuras 6 e 7).

Figura 6 e 7 – Faixa de alcance de acessórios junto ao lavatório e lavatório no IFPa com ausência de acessórios, respectivamente.

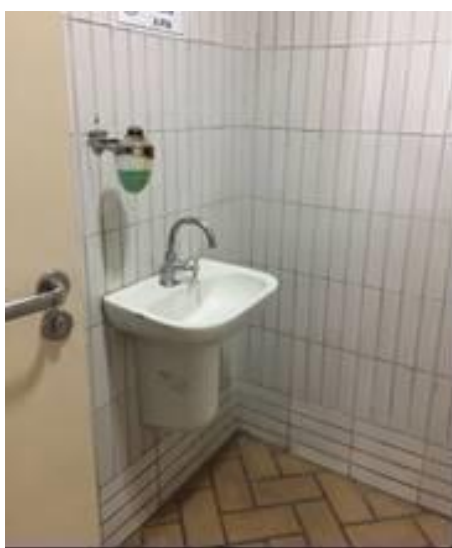
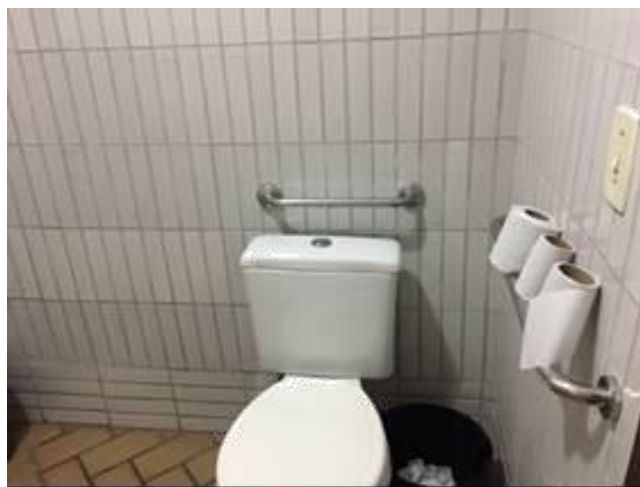
Figura 8 e 9 – Lavatório do PGITEC

No prédio do PGITEC constatou-se a existência de banheiro exclusivo para o uso de PcDs e, dos analisados, é o que mais atende às exigências previstas na norma. Todavia, o mesmo obedece de forma parcial às necessidades desta população acadêmica. O banheiro apresenta raio de giro satisfatório (seção 7.5), barras de apoio junto à bacia sanitária (seção 7.6), acessórios junto aos lavatórios dentro da faixa de alcance (seção 7.11), assento sanitário e cuba do lavatório dentro de suas alturas máximas normativa (seções 7.7.2.1 e 7.10.3). Contudo, a porta não apresenta puxador horizontal (seção 7.11.5), não há barra de apoio na vertical junto à bacia sanitária que atenda ao padrão normativo (seção 7.7.2.3.1) e nem barras de apoio junto aos lavatórios (seção 7.8.1).

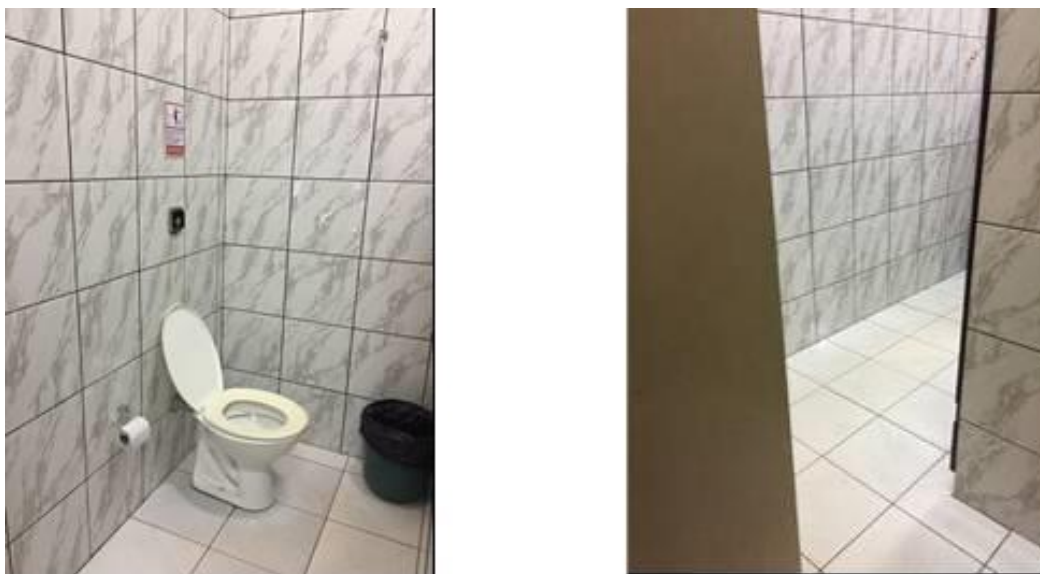
Figura 10 e 11 – Lavatório do LEC

No Laboratório de Engenharia Civil, notou-se que a porta de entrada do banheiro possui 0,85m e está de acordo com a norma (seção 7.10.1), mas um cadeirante é incapaz de chegar até a cabine, pois o corredor possui apenas 0,60m e impossibilita a passagem da PcD. Além disso, notou-se que a pia está em altura inapropriada e que não existem alguns dos acessórios sugeridos pela norma (barras laterais e horizontais no lavatório) e os que existem, como saboneteira e porta toalhas, estão fora do padrão determinado por norma (seção 7.8.1).

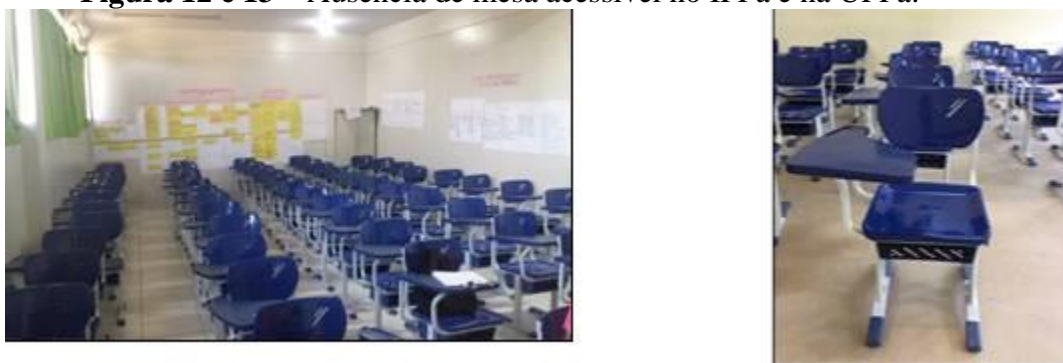
Em relação aos espaços para aulas, tanto no IFPa, quanto na UFPa existem problemas quanto ao arranjo do espaço e atendimento ao público específico. Tal fato evidencia-se na falta de mesas acessíveis à pessoa com cadeira de rodas (Figuras 12 e 13), na proporção de no mínimo uma para cada duas salas (seção 10.15.6); ainda na Figura 12, observa-se ausência de assentos específicos para pessoas obesas (seção 4.7.1), além de espaço estreito entre as colunas de cadeiras que formam um corredor menor que 0,90 m e inviabiliza a passagem de uma cadeira de rodas (seção 6.11.1.2). As lousas são um problema também porque não estão à altura mínima de 0,90m do piso sugerida peça NBR 9050 (ABNT,9050) (seção 10.15.7).

Figura 12 e 13 – Ausência de mesa acessível no IFPa e na UFPa.

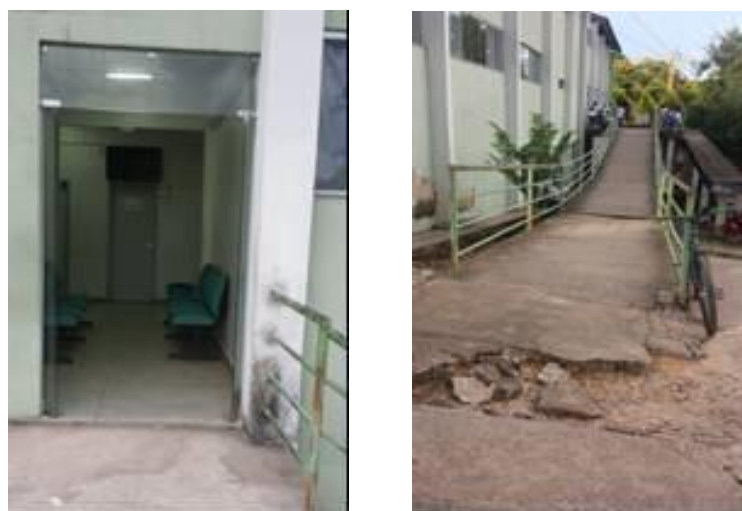
O piso do trecho entre a porta de entrada e a rampa de acesso ao primeiro pavimento é irregular (seção 6.12.3 – b), causando problemas para a contínua mobilidade. Observa-se ainda na Figura 16, que no piso da rampa, existem desníveis por falha de execução (6.3.4.1), e que a inclinação é de 10,30%, fora do estabelecido em norma (seção 6.6.2.1). Na Figura 17, encontra-se um desnível de 0,03m entre o patamar da rampa e o corredor que fornece acesso ao interior do prédio (seção 6.3.4.1).

Figura 16 e 17 – Desníveis no piso e no corredor.

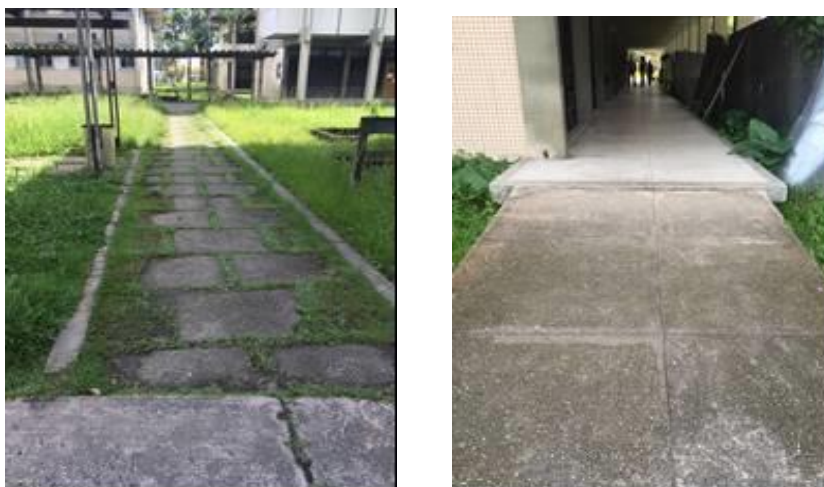
O trajeto feito tem suas exigências atendidas quanto ao dimensionamento de passarelas. A distância entre o estacionamento e a sala de aula é superior à 50m, que condiz com indicado na seção 6.2.2 da norma. Existem duas formas de chegar até o destino descrito, mas nenhuma oferece as condições ideais. Apesar da maior parte do caminho possuir piso com superfície regular (6.3.2) e inclinação dentro dos padrões de acessibilidade (6.3.3 e 6.3.4), os trechos apresentados nas Figuras 20 e 21, mostram as dificuldades que pessoas as pessoas precisam enfrentar para chegar às salas de aula.

Figura 20 e 21 – Calçada de acesso ao banheiro
