ANÁLISE DE MANIFESTAÇÕES PATOLÓGICAS ATRAVÉS DA TERMOGRAFIA POR INFRAVERMELHO - ESTUDO DE CASO NOS EDIFÍCIOS DA UNIVERSIDADE DO GURUPI - TO

ANALYSIS OF PATHOLOGICAL MANIFESTATIONS THROUGH INFRARED THERMOGRAPHY - CASE STUDY OF BUILDINGS AT THE UNIVERSITY OF GURUPI - TO

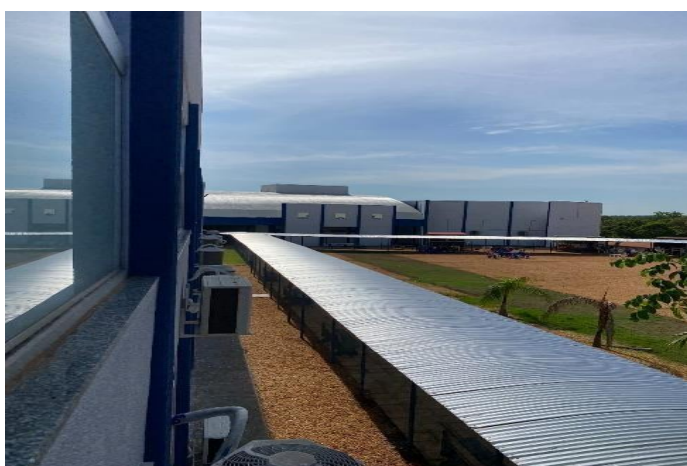
Figura 5. telhado de zinco - bloco administrativo

O bloco administrativo abriga as coordenações de cursos, bem como a sede da Reitoria e outras partes administrativas da universidade. Uma análise detalhada da estrutura revelou sua exposição a variações significativas de temperatura ao longo do dia, devido à presença de salas com formatos não retilíneos. Além disso, destaca-se que o edifício possui uma configuração curvilínea, o que contribui para sua exposição prolongada à radiação solar refletida pelo telhado de zinco das passarelas adjacentes, conforme ilustrado na figura 3.

Nesta análise da face do bloco administrativo, não foram identificadas manifestações patológicas visíveis. No entanto, observou-se uma variação significativa de temperatura entre os diferentes pontos da estrutura, influenciada por diversos fatores, como a orientação em relação ao nascer do sol, a posição geográfica do edifício e a incidência direta e indireta dos raios solares. Notavelmente, os pontos onde a coloração laranja-amarelada é mais pronunciada correspondem às áreas com maior faixa termográfica, indicando uma exposição mais intensa à radiação solar. Essa diferença térmica pode ser atribuída à distribuição desigual de incidência solar ao longo do dia, uma vez que o lado esquerdo do prédio recebe luz solar direta durante toda a jornada, enquanto o lado direito não é exposto da mesma forma. Além disso, é importante ressaltar a presença de uma estrutura reflexiva, representada pelo alambrado metálico das passarelas adjacentes, que contribui para a emissão indireta de calor térmico para a estrutura do bloco administrativo.

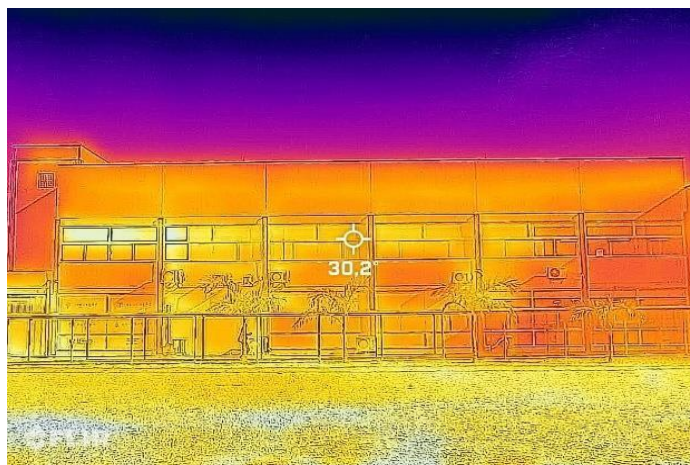
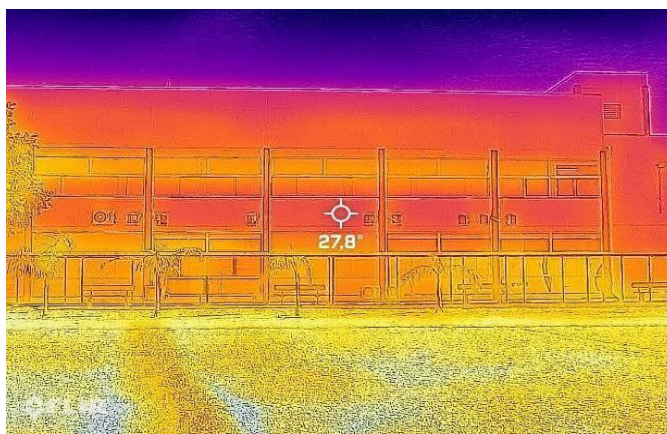
As imagens a seguir oferecem uma visão detalhada de cada uma das faces do edifício, permitindo uma análise mais aprofundada das variações térmicas observadas, Figuras 6 e 7.

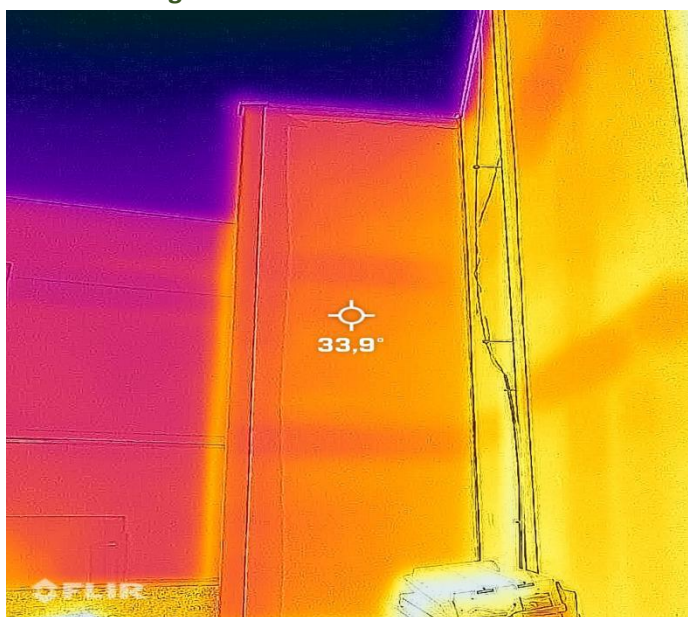
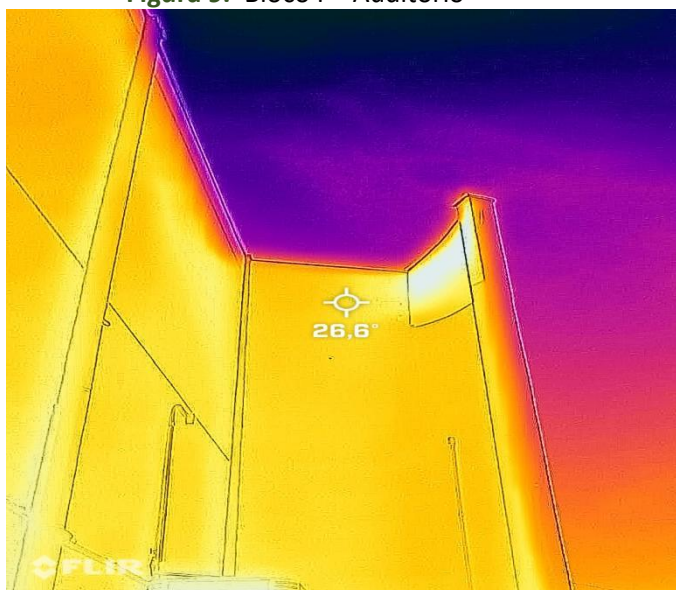
A análise termográfica revelou uma diferença significativa de temperatura entre o interior e o exterior do laboratório. Enquanto a temperatura média interna foi registrada em torno de 34 graus Celsius, a temperatura externa ultrapassou os 36 graus Celsius, indicando uma elevada exposição térmica. Além disso, observou-se uma disparidade na temperatura entre as paredes internas da sala: enquanto uma recebe exposição solar direta ao longo de todo o dia, a outra permanece relativamente abrigada. É importante destacar a intensidade da incidência térmica, especialmente durante as primeiras horas do dia, quando os primeiros raios solares atingem a estrutura. Esses resultados evidenciam os desafios enfrentados pelo laboratório de desenho técnico em relação à regulação térmica e ao conforto ambiental, conforme a Figura 8 e 9.

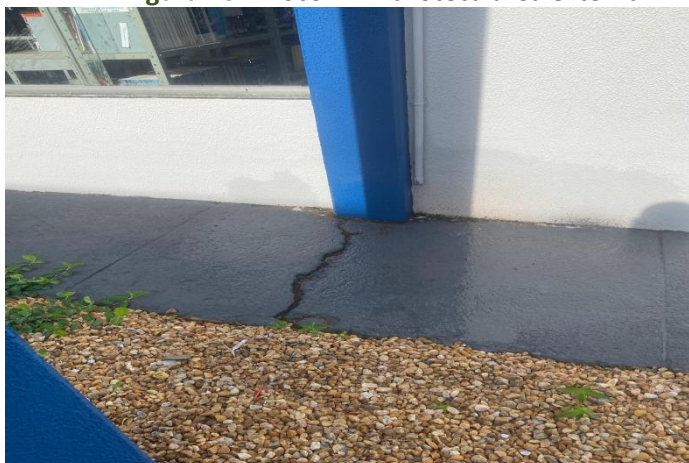
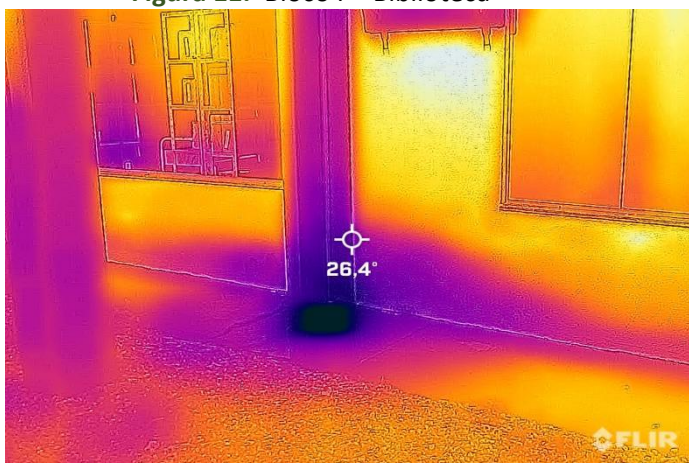
A biblioteca, situada em uma posição oposta ao laboratório de desenho técnico, experimenta uma exposição térmica menor e por um período reduzido em comparação com o primeiro. No entanto, durante a análise termográfica, foram identificados alguns pontos de deterioração na estrutura, possivelmente causados por infiltrações decorrentes do sistema de ar-condicionado. A diferença térmica entre o interior e o exterior da biblioteca é expressiva, com uma variação de temperatura de mais de 10 graus Celsius, conforme observado nas Figuras 10 e 11.

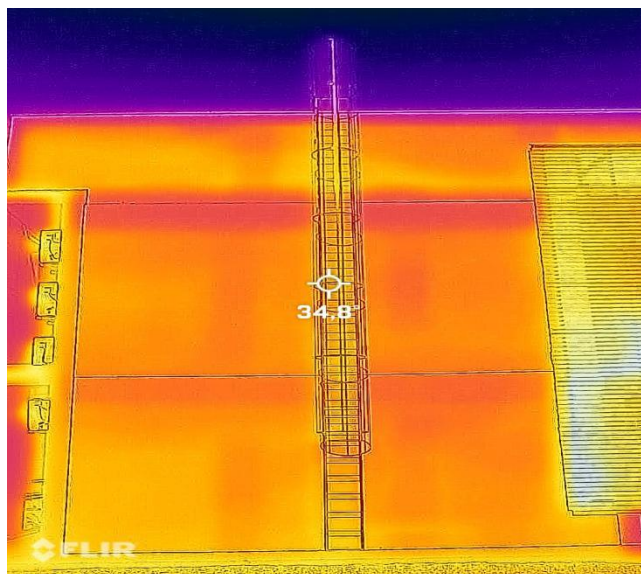
Figura 12. BLOCO F - Salas

As salas do bloco F apresentaram um comportamento térmico sem variações bruscas de temperatura entre as áreas internas e externas, apesar da alta incidência de radiação solar durante todo o período da manhã, conforme demonstrado na Figura 12.

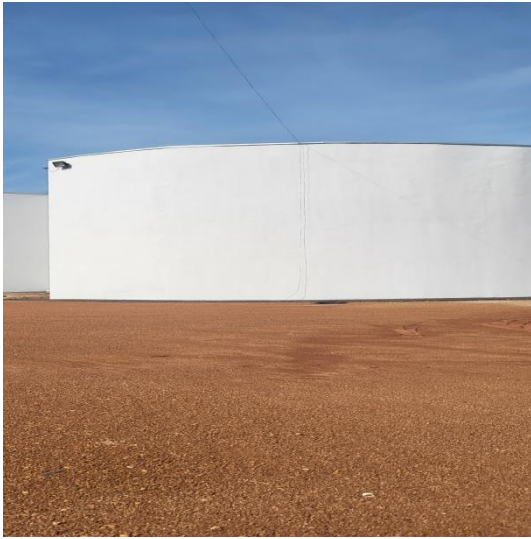
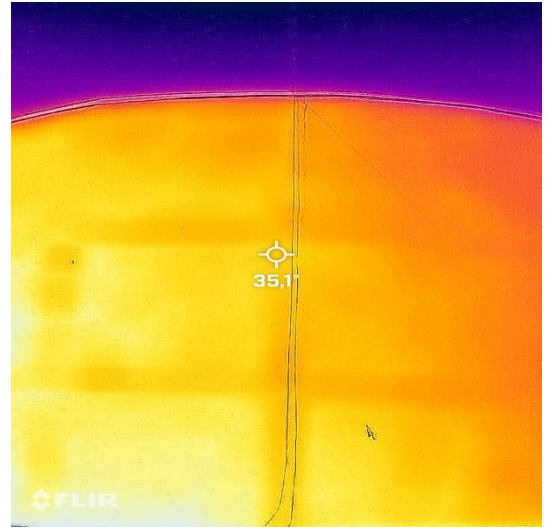
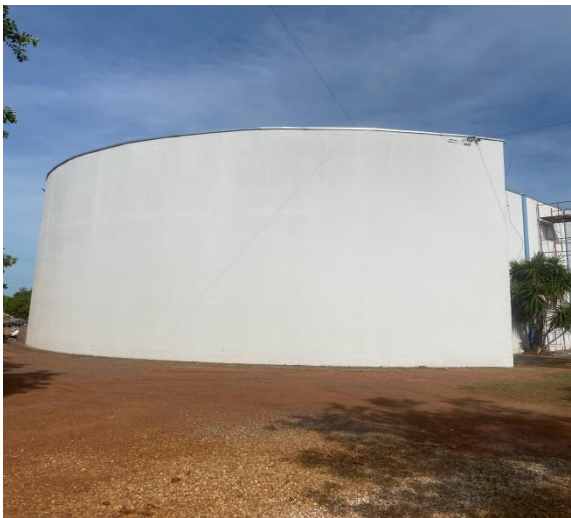
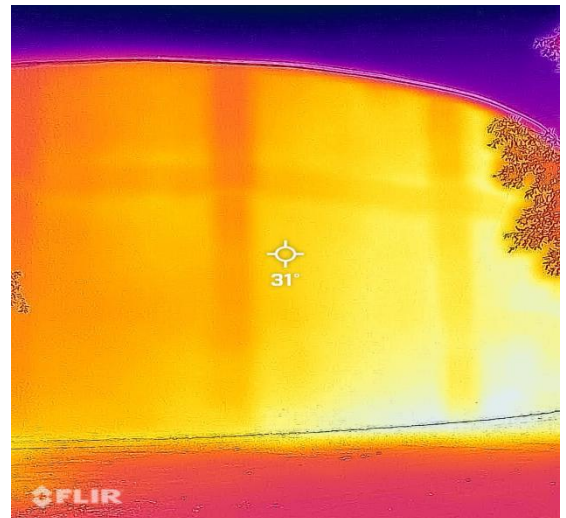
Nos blocos, existe um complexo em semicírculo onde uma das estruturas apresenta maior exposição a diferenças térmicas em comparação com as outras duas. Essa variação térmica significativa contribui para a presença de fissuras aparentes, resultantes dos processos de dilatação e retração, que afetam especialmente as vigas presentes na estrutura.

Apesar das reformas realizadas, as fissuras permanecem visíveis, indicando que os ciclos térmicos de expansão e contração continuam a exercer uma influência considerável sobre a integridade estrutural. Além das fissuras, é perceptível também um possível destacamento da estrutura, sugerindo que as intervenções realizadas até o momento não foram suficientes para resolver completamente os problemas causados pela variação térmica.

Um aspecto notável é a presença de diferentes radiações térmicas dentro de uma mesma estrutura. Essa diversidade de condições térmicas pode ser atribuída à orientação das fachadas, à qualidade do isolamento térmico e às características dos materiais utilizados na construção. A análise termográfica revelou que as áreas expostas ao sol apresentam temperaturas mais elevadas, enquanto as áreas sombreadas mantêm temperaturas mais baixas. Essa variação acentua o estresse térmico nas estruturas, contribuindo para o surgimento e a propagação de fissuras e outros danos. As Figuras 13 e 14 evidenciam ainda o surgimento da fissura relativa a uma interface entre elemento estrutural e alvenaria de vedação no elemento construído, evidenciando um gradiente térmico severo, que degrada o elemento.
