**PATOLOGIAS NAS ESTRUTURAS DE PONTES RODOVIÁRIAS DE CONCRETO ARMADO: ESTUDO DE CASO PONTE DEPUTADO WILSON MENDES E PONTE SOBRE O CANAL PALMER LOCALIZADAS NA RJ-140, DIVISA DOS MUNICÍPIOS DE SÃO PEDRO DA ALDEIA E CABO FRIO, RJ**

**PATHOLOGIES IN REINFORCED CONCRETE ROAD BRIDGE STRUCTURES: CASE STUDY DEPUTY WILSON MENDES BRIDGE AND BRIDGE OVER THE PALMER CHANNEL LOCATED AT RJ-140, SÃO PEDRO DA ALDEIA AND CABO FRIO, RJ**

### 4.1 Ponte Wilson Mendes – km 14 RJ-140

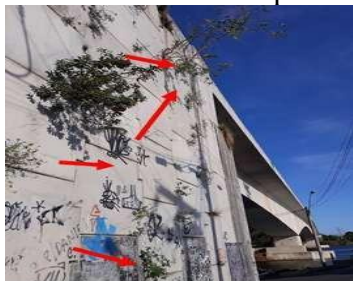
Figura 21a: Vista lateral esquerda km 14,1 – encontro do aterro com a ponte (2019)

Presença de vegetação no aterro da rampa  
Fonte: Autora (2019)

Verificou-se na Ponte Deputado Wilson Mendes uma grande quantidade de vegetação no aterro da rampa de acesso da ponte em 2019 (fig. 21a) e ainda em 2021 (fig 21b). No encontro da ponte com o aterro de acesso, em ambos os lados da estrutura já é possível verificar a presença de árvores na estrutura (figs 22a a 23b). Conforme, Souza e Ripper (1998) alguns agentes causadores da deterioração da desagregação do concreto são o crescimento de vegetação nas estruturas - cujas raízes penetram principalmente através de pequenas falhas de concretagem, ou pelas fissuras e juntas de dilatação.

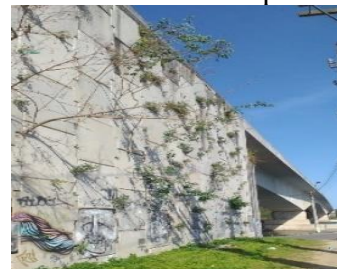
Figura 21b -Lateral esquerda km 14,1 – encontro do aterro com a ponte (2021)

Presença de vegetação em maior número no aterro da rampa.  
Fonte: Autora (2021)

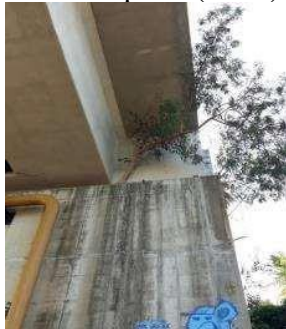
Figura 23a: Vista lateral direita km 14,1 –  
Pilar da ponte(2019)

Presença de árvore desenvolvida no pilar  
direito  
Fonte: Autora(2019)

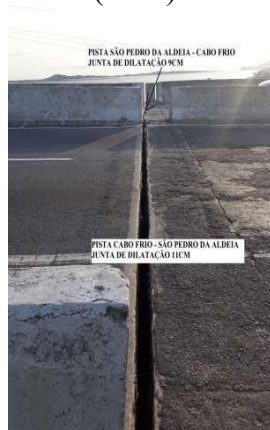
Figura 24a: Juntas de dilatação - km 14,15  
(2019)

Ausência da junta de dilatação  
Fonte: Autora (2019)

Se as juntas apresentarem qualquer tipo de dano ou perda do material de selagem, necessitarão ser reparadas ou substituídas para manter o funcionamento original da ponte. Deixar sem reparo os danos aumenta a exposição dos elementos estruturais de pontes sob o tabuleiro, e a inclusão de detritos e materiais contaminantes provenientes da superfície de rolamento(DNIT, 2016)

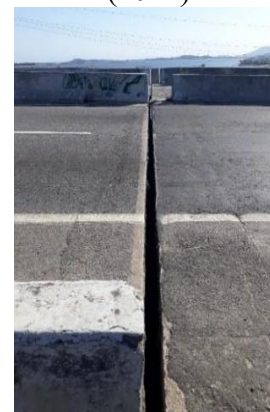
Figura 24b: Juntas de dilatação - km 14,15  
(2021)

Ausência da junta de dilatação  
Fonte: Autora (2021)

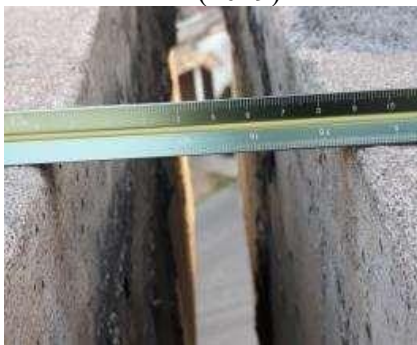
Figura 25a: Junta de dilatação - km 14,15  
Pista Sentido São Pedro da Aldeia - Cabo  
Frio(2019)

Afastamento dos elementos de 9 cm, já  
sem a presença da junta de dilatação  
Fonte: Autora (2019)

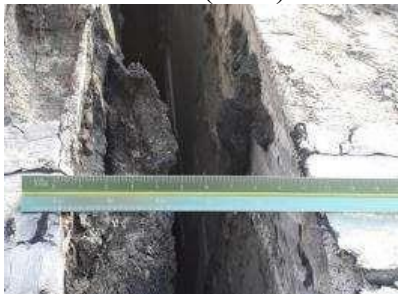
Figura 26a: Junta de dilatação - km 14,15  
Pista Sentido Cabo Frio – São Pedro da  
Aldeia(2019)

Afastamento de 11 cm e ausência da Junta  
de dilatação  
Fonte: Autora (2019)

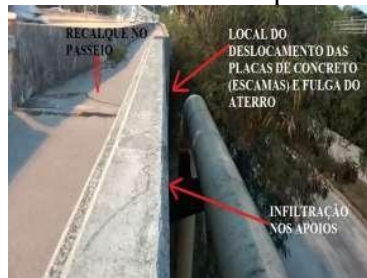
Figura 29a: Abatimento no passeio (2019)

Recalque no pavimento devido a erosão do aterro. Margem direita do canal Palmer, lado direito da Ponte.

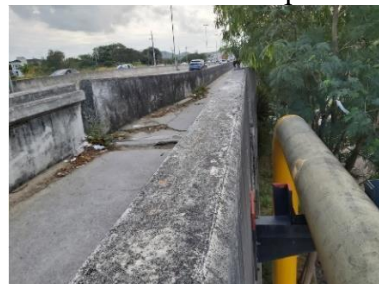
Figura 29b: Abatimento no passeio (2021)

Aumento no recalque no pavimento devido a erosão do aterro. Margem direita do canal Palmer, lado direito da Ponte.

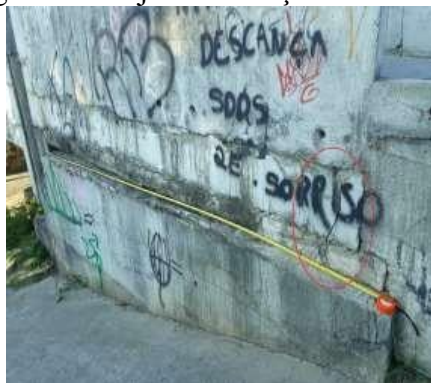
Figura 30: Laje de transição no encontro

Laje de transição 3,6m

Margem direita do canal Palmer, lado esquerdo da Ponte.

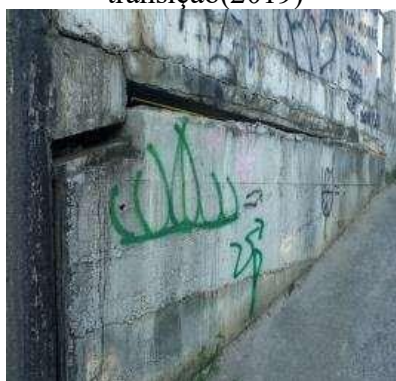
Figura 31a:Deslocamento da laje de transição(2019)

Deslocamento dos elementos na laje de transição Margem direita do canal Palmer, lado esquerdo da Ponte.

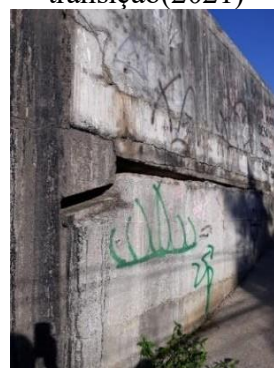
Figura 31b:Deslocamento da laje de transição(2021)

Deslocamento dos elementos na laje de transição Margem direita do canal Palmer, lado esquerdo da Ponte.

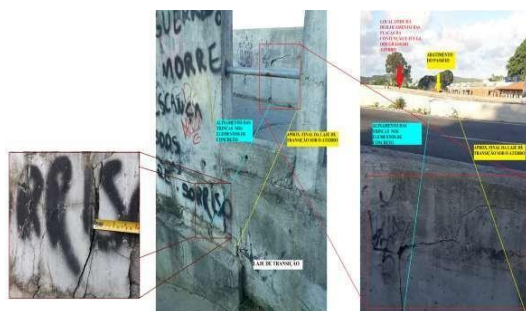
Figura 33a: Margem esquerda do canal - Lado esquerdo da Ponte sobre o canal Palmer(2019)

Trinca de compressão acima da laje de transição e rachadura na barreira

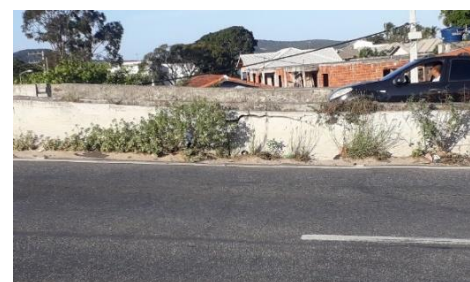
Figura 33b: Margem esquerda do canal - Lado esquerdo da Ponte sobre o canal Palmer(2021)

Rachadura na barreira. Local onde há deslocamento das placas de concreto do aterro.

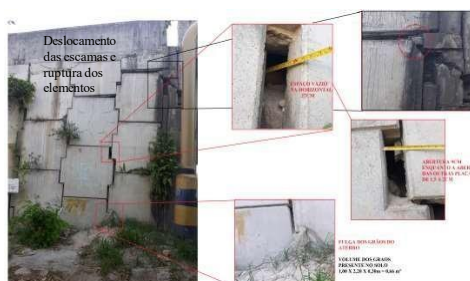
Figura 34a: Margem esquerda do canal, lado direito da Ponte(2019)

Deslocamento de 9cm das placas de concreto do aterro, fuga de grãos do aterro, com vazio na horizontal de 27cm e vertical de 2 metros.

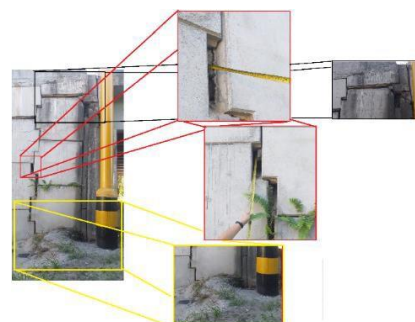
Figura 34b: Margem esquerda do canal, lado direito da Ponte(2021)

Fuga de grãos do aterro, com vazio na horizontal de 50cm e vertical de 4,20 metros.

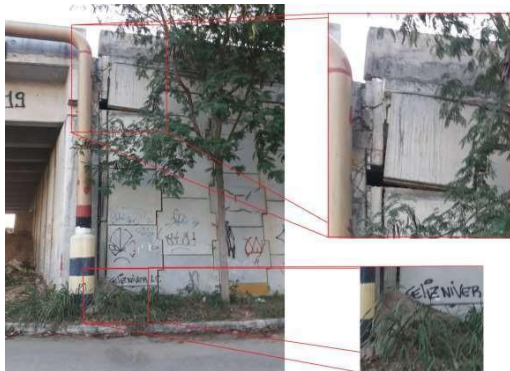
Figura 35a: Deslocamento da placa de concreto (2019)

Deslocamento da placa de concreto (escamas) com fuga do material de aterro

Na imagem do google do ano de 2017 (Fig. 40), da margem esquerda, quando a ponte tinha 10 anos, é possível verificar a presença da trinca na barreira entre as pistas, o que evidencia a ausência de manutenção preventiva e corretiva na estrutura dos elementos de concreto da ponte. Este local é o mesmo alinhamento onde há fulga de material na terra armada do lado direito da ponte sobre o canal palmer, no seu lado esquerdo do canal palmer, como mostra as figuras 35a e 35b, em 2019 e 2021.

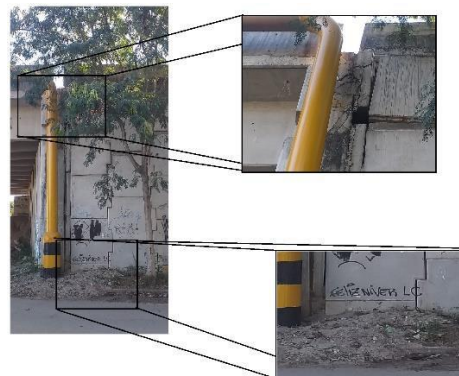
Figura 35b: Deslocamento da placa de concreto (2021)

Deslocamento da placa de concreto (escamas) com fuga do material de aterro

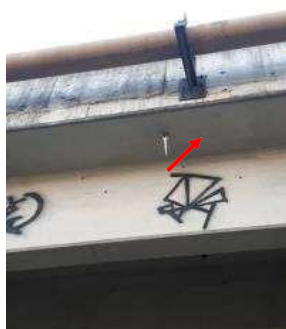
Figura 36a: Pingadeira no vão da ponte

Eflorescências devido a Lixiviação

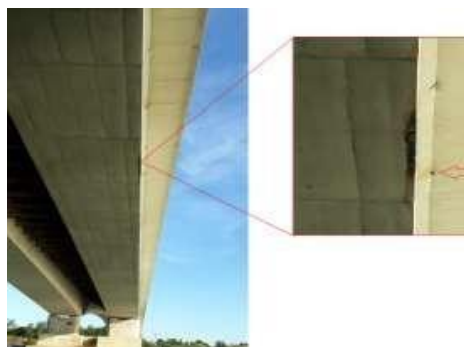
Figura 36b: Lateral Esquerda km 14,1

Pingadeira com infiltração

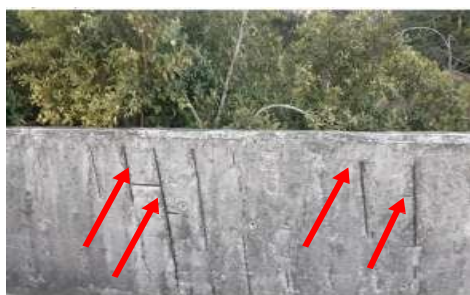
Figura 37a: Guarda-Corpo (2019)

Exposição e corrosão nas armaduras no guarda-corpo direito

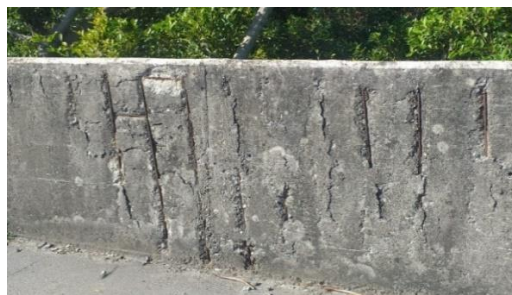
Figura 37b: Guarda-Corpo (2021)

Exposição e aumento da corrosão nas armaduras no guarda-corpo direito

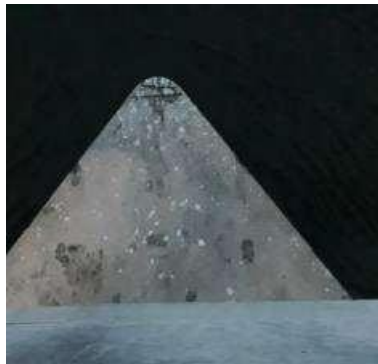
Figura 38a: Bloco de coroamento Pilar da Ponte Dep. Wilson Mendes (2019)

Bloco do pilar danificados com exposição de armaduras. Lado direito da Ponte.

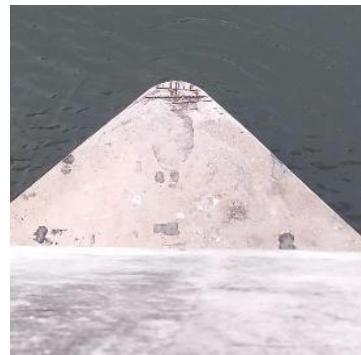
Figura 38b: Bloco de coroamento da Ponte Dep. Wilson Mendes (2021)

Bloco do pilar danificados com maior exposição de armaduras. Lado direito da Ponte.

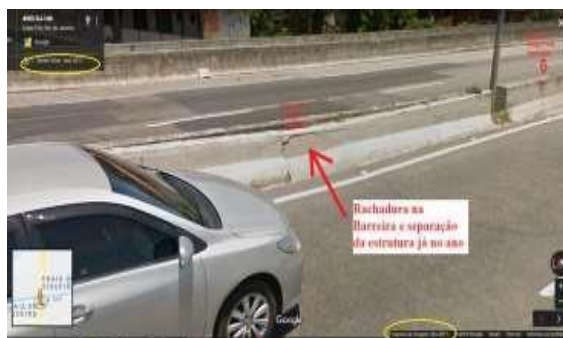
Figura 40: Trinca na barreira do Canal Palmer – 2017

Trinca já estava presente em 2017
