ESTUDO DA RECUPERAÇÃO DE PÁS DE TURBINA DA USINA LUIZ CARLOS BARRETO DE CARVALHO

STUDY OF THE RECOVERY OF TURBINE BLADES AT THE LUIZ CARLOS BARRETOS DE CARVALHO PLANT

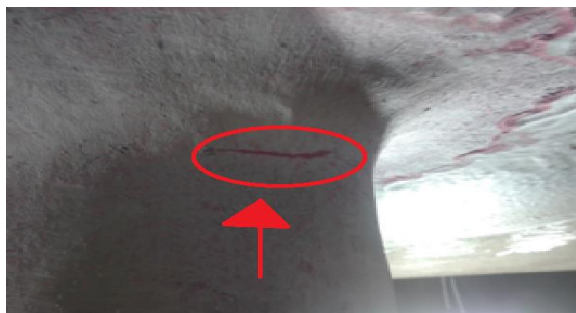
Figura 3: Identificação de uma trinca na pá da turbina após o ensaio de LP

A Figura 3 mostra a localização da única trinca encontrada na turbina já em uma das pás após o ensaio de líquido penetrante. Trata-se de uma turbina que passou pelo processo de recuperação.

Como a trinca era superficial (menor que 5 mm de profundidade), o método de recuperação se enquadra no procedimento cuja descontinuidade é menor que $2/3$ de espessura da pá.

Em seguida, foi realizado um furo nas extremidades da pá com uma broca de 6 mm para evitar a progressão da trinca. Através de esmerilhamento, foi realizado um desbaste, a fim de eliminar a trinca, mantendo um ângulo de 60°. Na sequência, um novo ensaio de líquido penetrante foi realizado, confirmando que a descontinuidade foi eliminada.

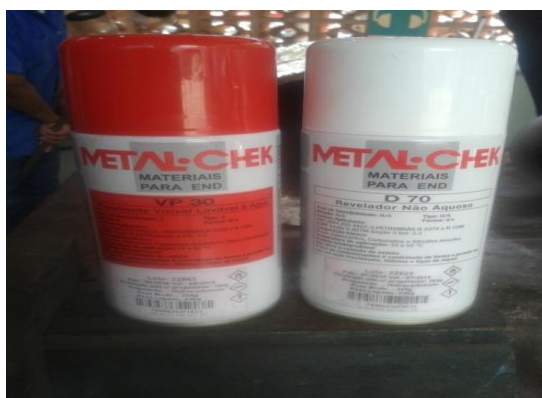
Figura 4: Materiais para ensaio de (LP).

Para o ensaio de Líquido Penetrante (LP), foi utilizado Aerossol Metal-chek VP 30 e o revelador Metal-chek D 70 ilustrado na Figura 4, confirmando então a trinca na pá.

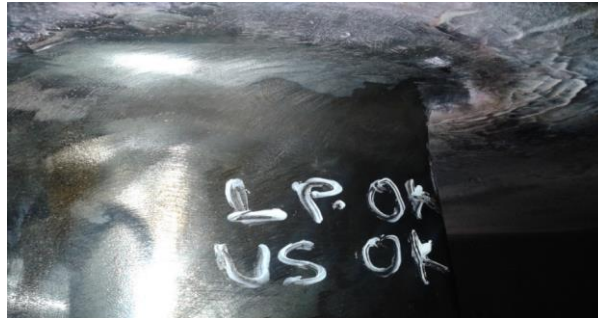
Figura 9: Ensaio de LP e UT aprovados.

A Figura 9 mostra após o procedimento de reparo da trinca na pá 18, foi feito o ensaio de líquido penetrante e ultrassom, aprovado para voltar para operação.

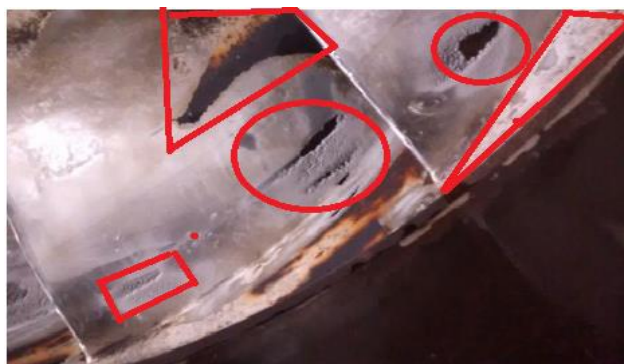
Figura 10: Áreas cavitadas.

A Figura 10, através das áreas indicadas em vermelho, indica a área cavitada após a turbina ser entregue ao processo de recuperação.

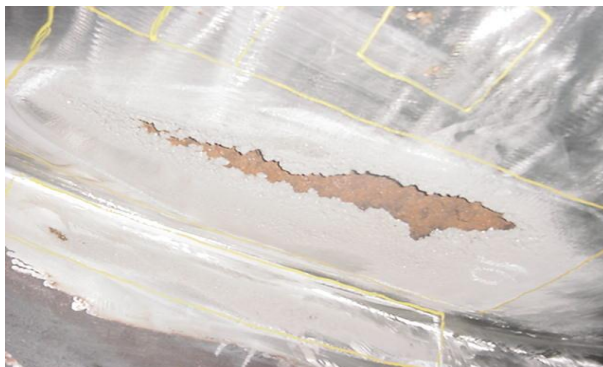
Figura 11: Área delimitada da cavitação

A Figura 11 mostra as áreas delimitadas pelos funcionários, utilizadas como referência para calcular o volume através do mapeamento. Em amarelo, indicam-se áreas de profundidade calculando o volume.

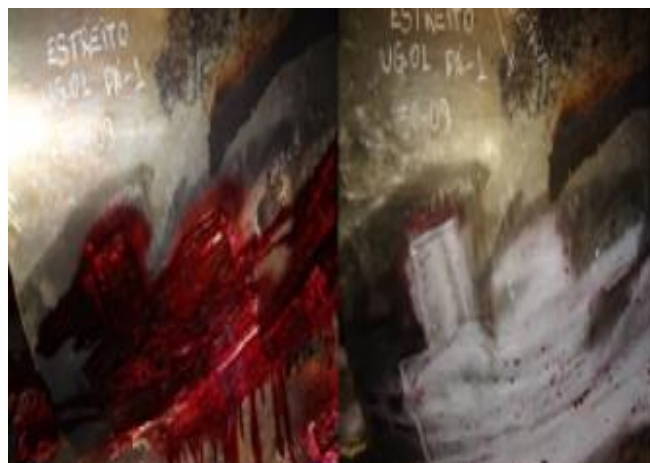
Figura 16 a) Deposição de Líquido VP 30; b) deposição do pó revelador D 70.

A Figura 16, mostra no lado (a) onde foi feito a deposição do líquido penetrante, o (b) foi feito a deposição do revelador. Após o ensaio constatou-se que ainda havia irregularidades nas pás. Foi feita uma segunda goivagem para retirar as irregularidades, foi esmerilhado e logo após feito o ensaio líquido penetrante.

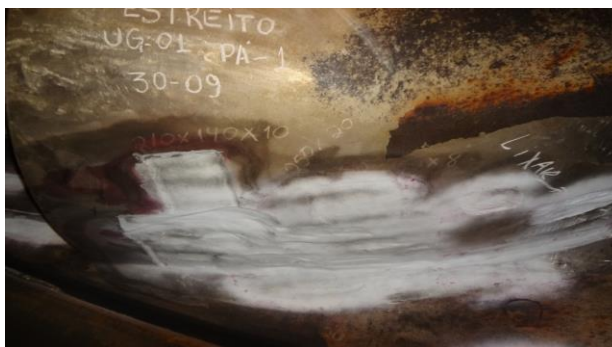
Figura 17: Pá sem irregularidade.

No segundo ensaio, conforme a Figura 17, observou-se que todas as irregularidades tinham sido eliminadas, após a pá pronta para a recuperação através de soldagem.

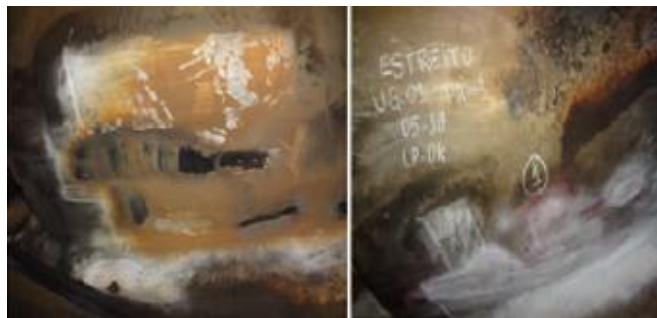
Figura 20 a) deposição de aço carbono; b) Ensaio (LP).

A Figura 20 mostra a pá soldada (a), como faz parte do procedimento, após qualquer soldagem, feito o esmerilhamento, e logo em seguida o ensaio de líquido penetrante. Os funcionários da usina, que faz o controle, aprovaram o sequenciamento, viabilizando que posso ser dado sequenciamento a próxima etapa, a qual refere a soldagem por inox.

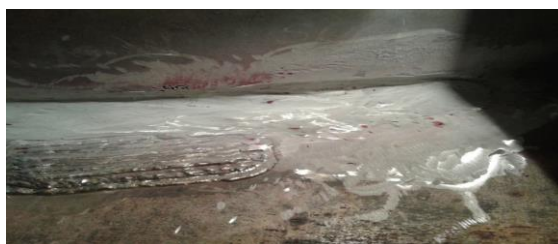
Figura 23: Ensaio LP após solda com inoxidável.

A pá, após a adição do aço E308, foi feito o ensaio líquido penetrante mostrado na Figura 23, constatando que estava liberado para prosseguir com a recuperação.

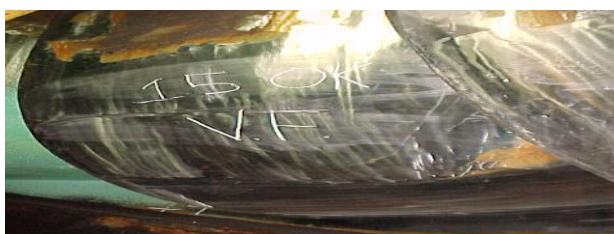
Figura 25: Pá pronta

A Figura 25 mostra a pá finalizada após o processo reparo dos danos causados pela cavitação e correção galvânica.
