ESTUDO DE CASO DE RECUPERAÇÃO DE VOÇOROCA LOCALIZADA NA MARGEM ESQUERDA DO RIO NEGRO NO ESTADO DO AMAZONAS

CASE STUDY OF RECOVERY OF A GULLY LOCATED ON THE LEFT BANK OF THE RIO NEGRO IN THE STATE OF AMAZONAS

O objetivo deste trabalho é propor algumas medidas corretivas e também algumas soluções para conter o avanço da voçoroca, observada na vistoria realizada no conjunto residencial pertencente a uma organização militar, nas proximidades da Companhia Siderúrgica da Amazônia Sociedade Anônima (SIDERAMA).

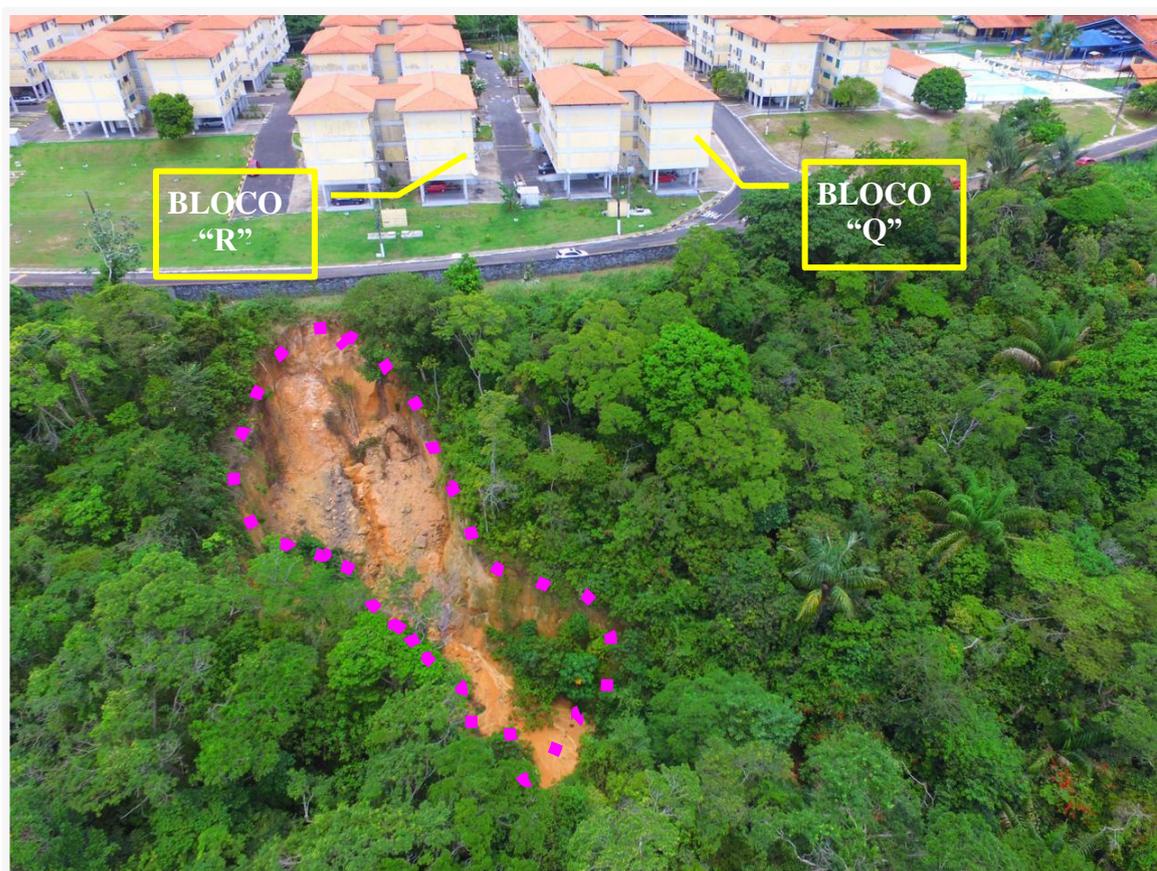
Figura 1. Imagens da área da voçoroca (indicada na cor rosa) próxima aos Blocos “R” e “Q” (indicados na cor amarela).

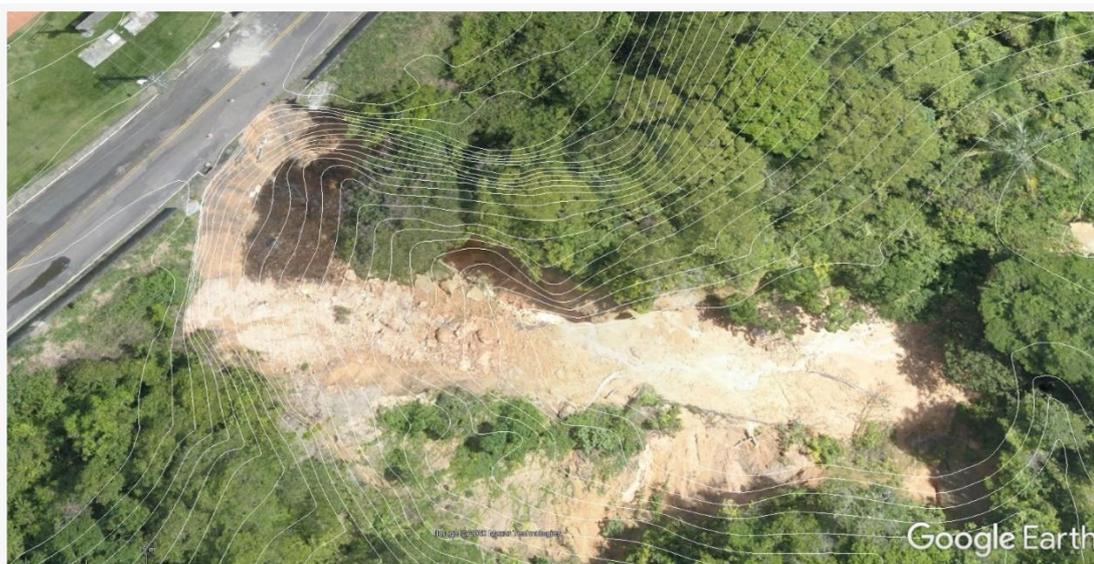
Figura 3. Levantamento aerofotogramétrico em detalhe a voçoroca próxima aos Blocos “R” e “Q”.

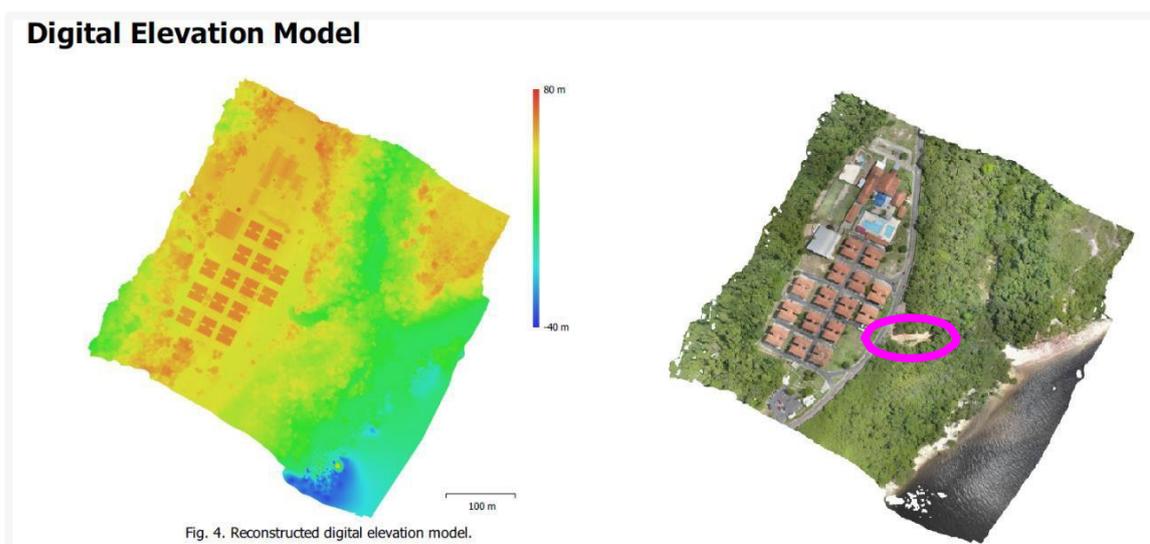
Através de dados obtidos do levantamento aerofotogramétrico (ver **Figura 4**) e do levantamento topográfico realizado pela organização militar, com a utilização de Estação Total (ver **Figura 5**), concluiu-se que a geometria da voçoroca da encosta da SIDERAMA, compunha-se de uma porção com aproximadamente 60,00 metros de comprimento, 30,00 metros de largura e 45,00 metros de altura.

Figura 4. Resultados do levantamento aerofotogramétrico quanto à geometria da voçoroca da encosta da SIDERAMA: **foto à esquerda, encontra-se a altura**, sendo, 45,00 metros de elevação na régua graduada (na cor verde); e **foto à direita, a localização** (na cor rosa).

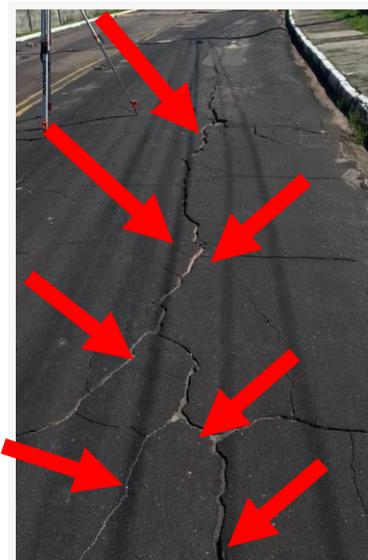
As principais causas dos problemas apresentados na rua são devidas aos recalques diferenciais e propagação de trincas nas camadas inferiores à do revestimento da estrada. Ocorre na estrutura de pavimentação da via, portanto, os seguintes **defeitos**:

- a) **Funcional**: uma vez que os grandes trincamentos causaram irregularidade na via; e
- b) **Estrutural**: pois houve o enfraquecimento do revestimento do pavimento.

Figura 6. Aberturas tipo fendas ao longo do asfalto.

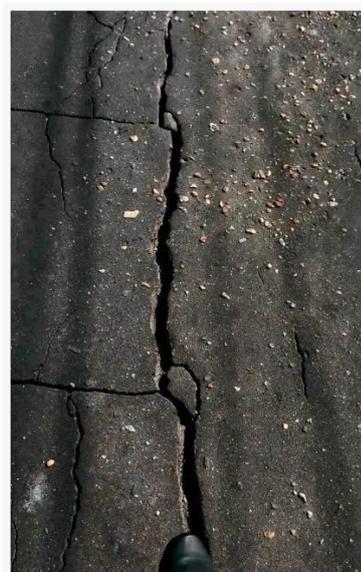
Figura 7. Aberturas no asfalto, com fendas de até, aproximadamente, 5,00 centímetros de espessura.

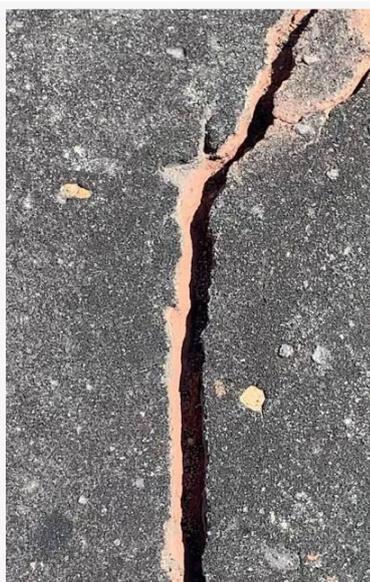
Através de inspeção visual *in loco*, observaram-se ao longo do revestimento (camada de asfalto) da referida via, grandes trincas, do tipo fendas longitudinais longas, em direções predominantemente paralelas ao eixo da via, de até aproximadamente 5,00 centímetros de abertura (ver **Figura 6** e **Figura 7**). Também se observou a formação de sulcos erosivos ao longo do revestimento, com profundidade suficiente para se verificar o aparecimento da camada natural do solo, com a saída de material, provavelmente, do aterro ou do terreno natural do subleito do pavimento em lide (ver **Figura 8** e **Figura 9**).

Figura 8. Em detalhe, o aparecimento de sulcos erosivos com a saída de material de solo de aterro.

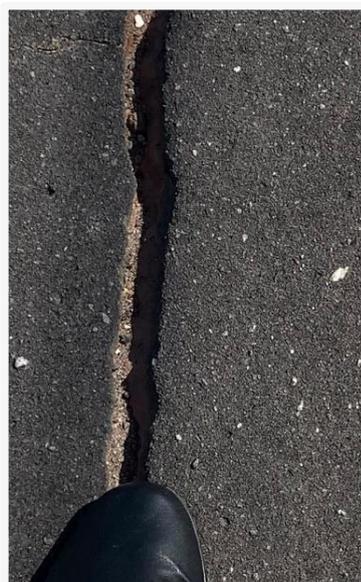
Figura 9. Sulcos erosivos em detalhe.

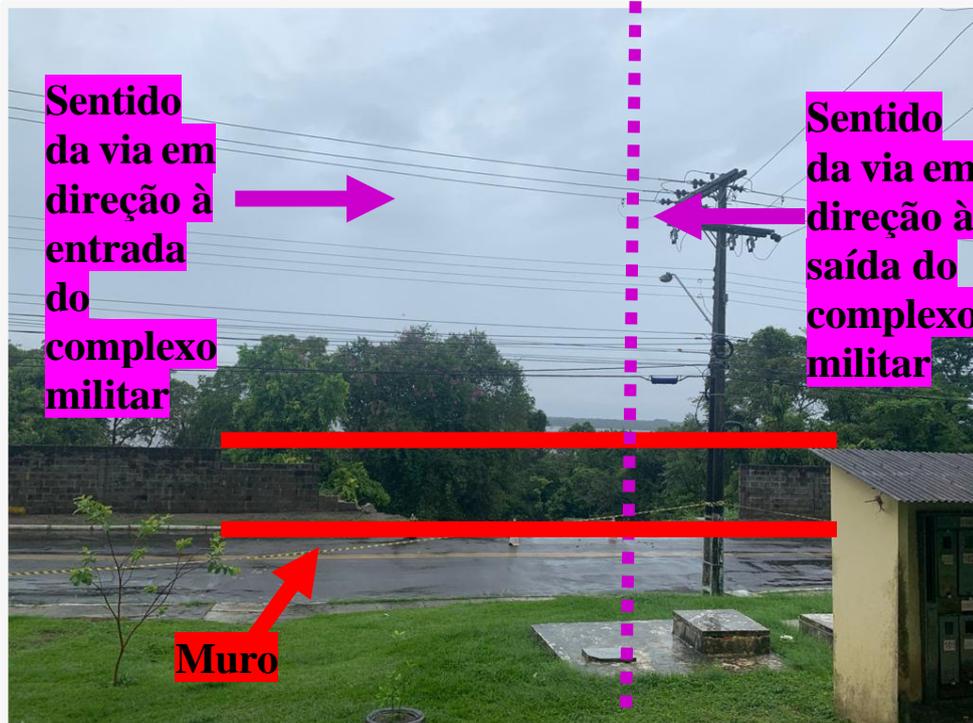
Figura 11. Depois da queda do muro (indicado na cor encarnada) - Vista frontal.

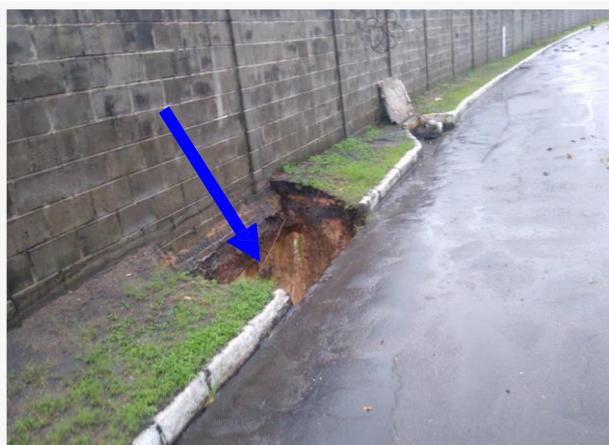
Figura 13. Antes da queda do muro – Sentido da via em direção à entrada do complexo militar. Indicado na cor azul observam-se já grandes buracos de erosão.

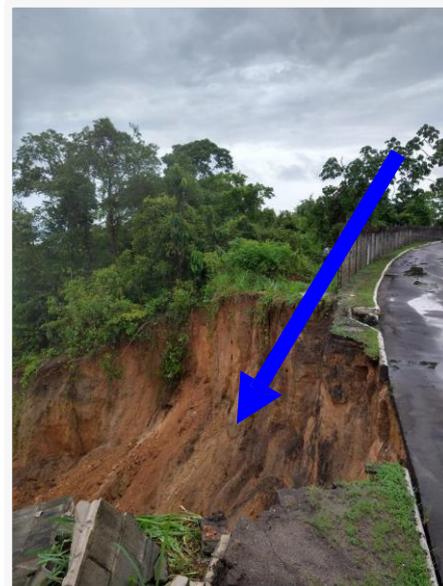
Figura 12. Depois da queda do muro - Sentido da via em direção à entrada do complexo militar. Indicado na cor azul observa-se a voçoroca.

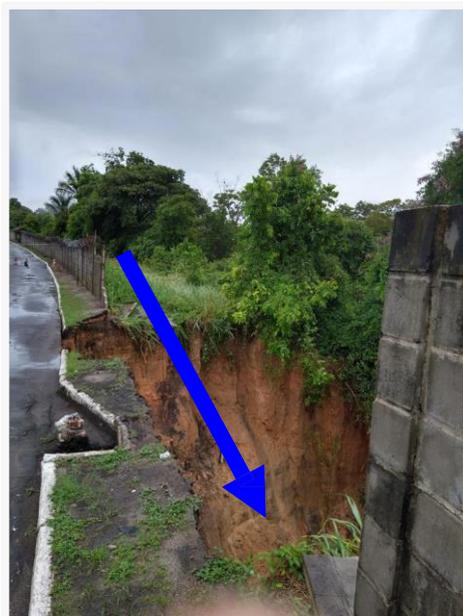
Figura 15. Depois da queda do muro - Sentido da via em direção à saída do complexo militar. Indicado na cor azul observa-se a voçoroca.

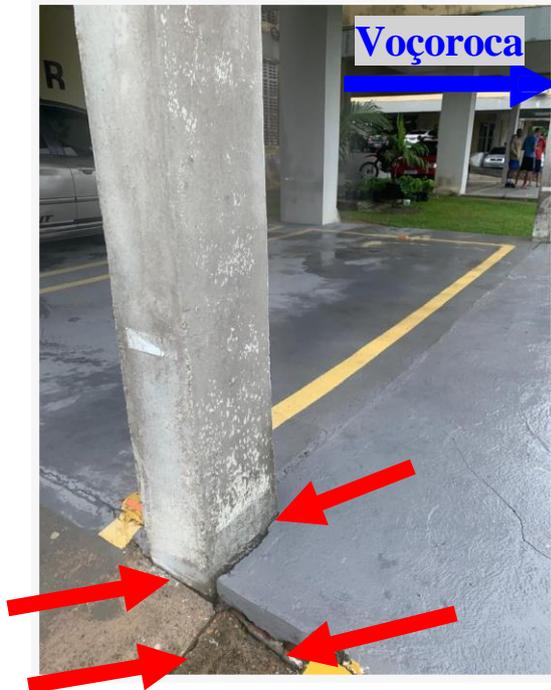
- a) Presença de trincas entre as calçadas do passeio e os pilares do pilotis da garagem (ver **Figura 16**, **Figura 17**, **Figura 18**, **Figura 19** e **Figura 20**);

As principais causas dos problemas apresentados no Bloco "R" do conjunto residencial, provavelmente, se devem à presença de recalques diferenciais nas fundações, haja vista às deformações estruturais incidentes, denotando-se que houve deslocamentos (afastamentos) entre esses elementos estruturais, pois foram observadas fissuras nas alvenarias e no piso, justamente do lado voltado para a erosão, fato que reflete recalque do solo já na fundação.

Figura 17. Indicadas na cor encarnada, presença de trincas entre as calçadas do passeio e o Pilar 1 do pilotis.

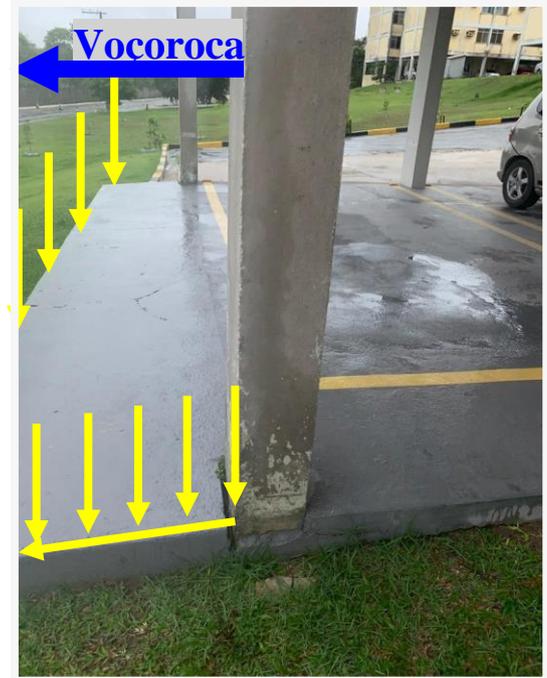
Figura 18. Indicada na cor encarnada, presença de fenda entre a calçada do passeio e o Pilar 2. Indicada na cor amarela observa-se inclinação acentuada na calçada.

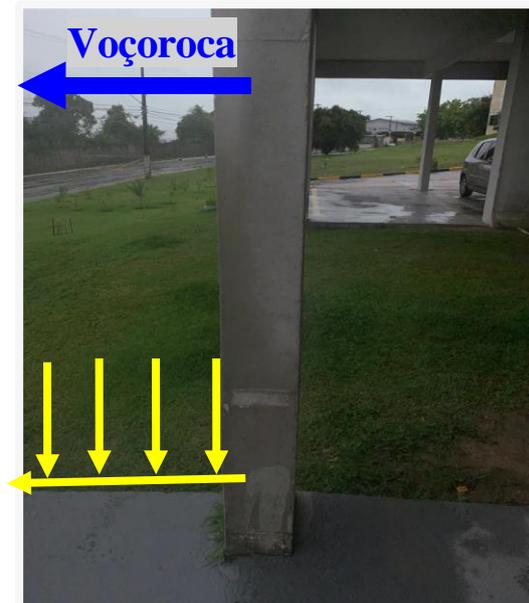
Figura 19. Indicada na cor amarela observa-se inclinação acentuada na calçada próxima ao Pilar 3.

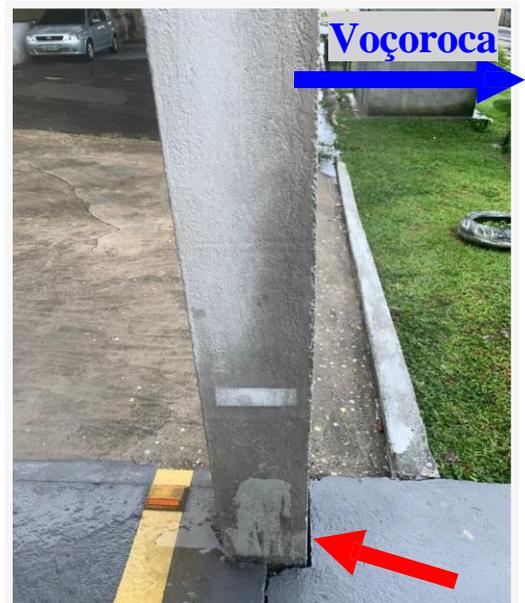
Figura 20. Indicada na cor encarnada, presença de fenda entre a calçada do passeio e o Pilar 4.

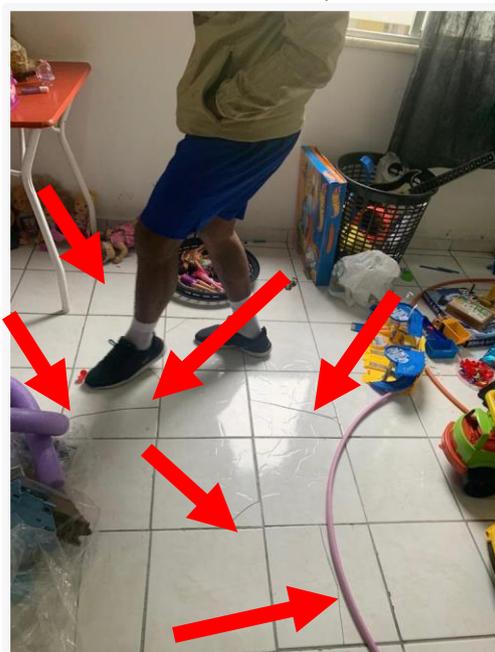
Figura 21. Abaulamentos no piso sob a laje com a presença de trincas e fissuras no revestimento cerâmico no interior de apartamentos.

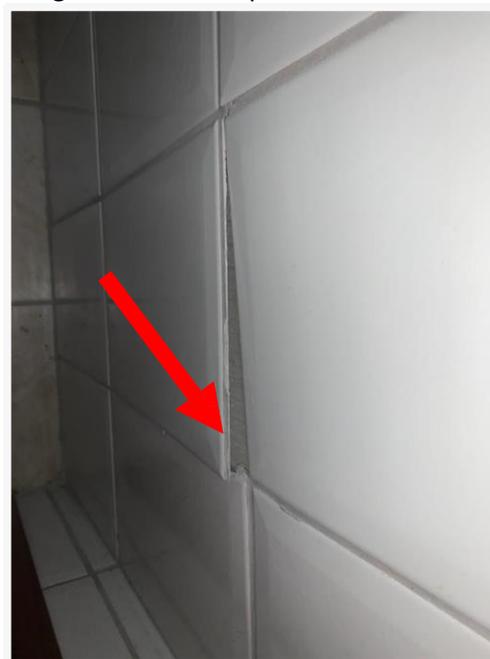
Figura 22. Descolamentos no revestimento cerâmico de paredes internas, com a presença de gretamento nas placas cerâmicas.

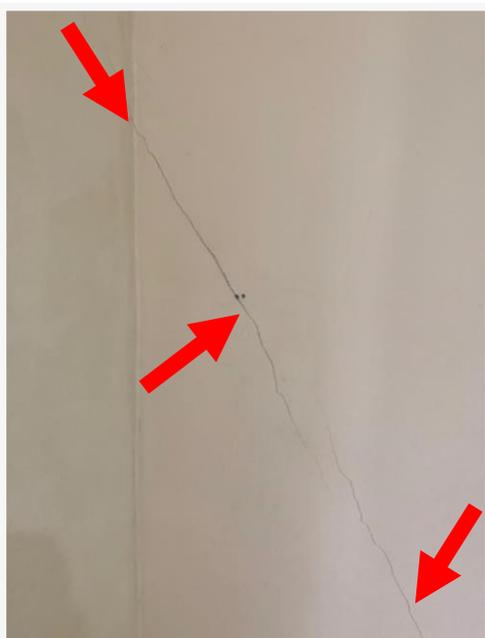
Recalques diferenciais nas fundações da estrutura podem estar acontecendo, uma vez que estes são algumas das causas mais recorrentes de fissuras e trincas nas edificações, e que a principal manifestação desta patologia são as fissuras em ângulo aproximado de 45° nos cantos de janelas e portas. Estes tipos de aberturas (fissuras e trincas) foram observados nas paredes do prédio vistoriado, possuem a inclinação supracitada e são superiores a 2,0 milímetros, ultrapassando o limite admissível pela Norma Brasileira de Projeto de Estruturas de Concreto, NBR 6118:2014.

Figura 23. Aparecimento de microfissuras, fissuras e trincas ao longo das alvenarias, em ângulo aproximado de 45°.

Face ao exposto, é possível constatar que o processo de erosão já está comprometendo a estrutura do prédio, necessitando um acompanhamento quinzenal das fissuras, pois o risco é crítico e compromete sensivelmente a vida útil dele, podendo, inclusive, provocar danos contra a segurança de pessoas e do meio ambiente.

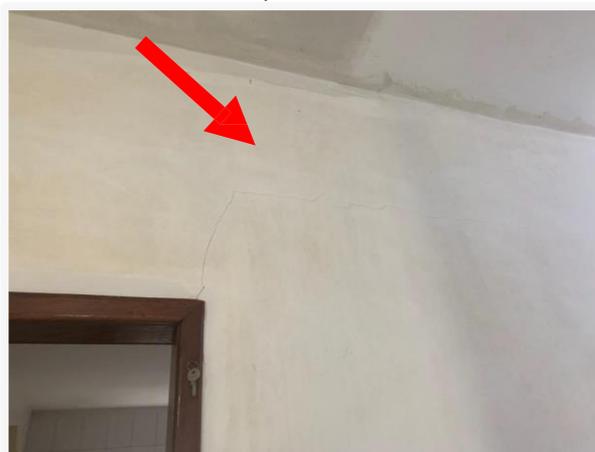
Figura 24. Aparecimento de microfissuras, fissuras e trincas ao longo das alvenarias, em ângulo aproximado de 45°, também nos cantos das portas.

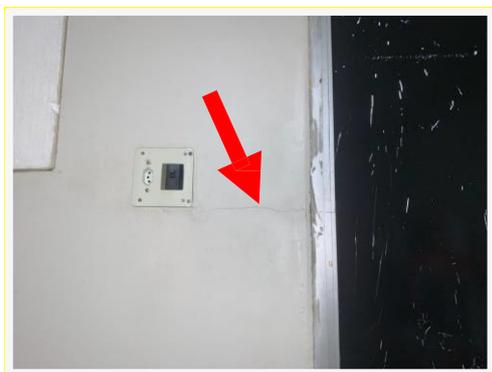
Figura 25. Aparecimento de microfissuras, fissuras e trincas ao longo das alvenarias, nos cantos de janelas.

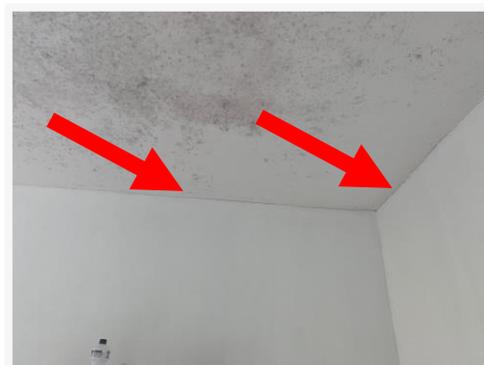
- e) Verificação de trinca longitudinal entre vigas e lajes (ver **Figura 26**); e
- f) Verificação de trincas longitudinais entre vigas e alvenarias (ver **Figura 27**, **Figura 28**, **Figura 29**, **Figura 30**, **Figura 31**, **Figura 32**, **Figura 33**, **Figura 34**, **Figura 35** e **Figura 36**).

Figura 26. Verificação de trinca longitudinal entre vigas e laje.

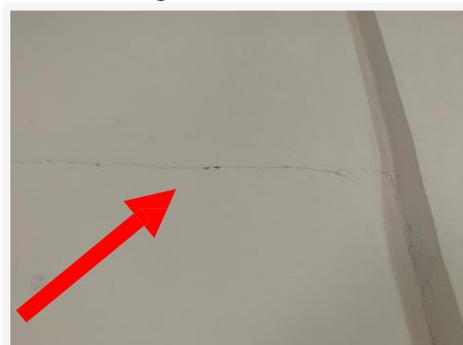
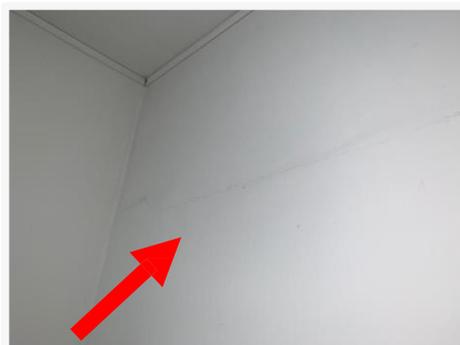
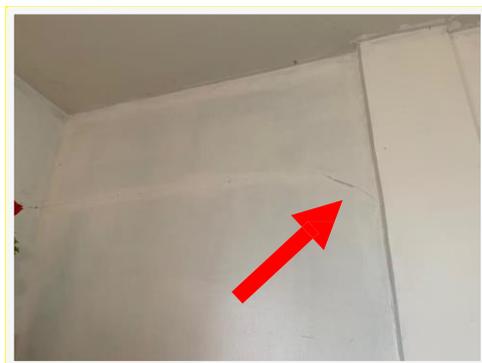
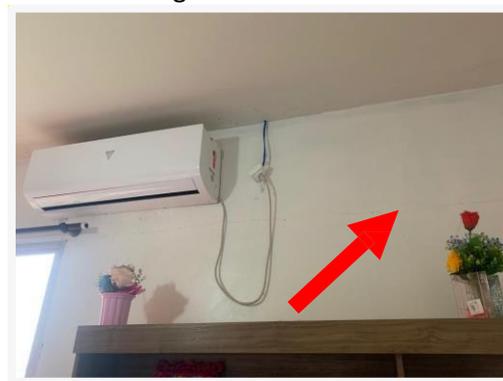
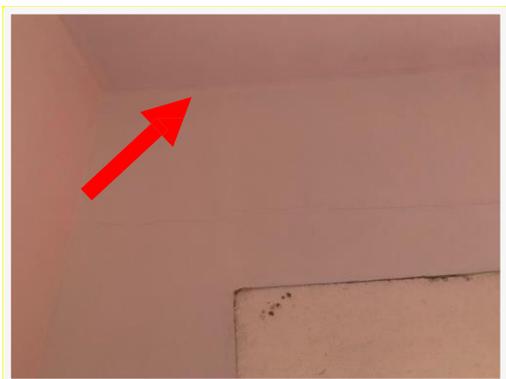
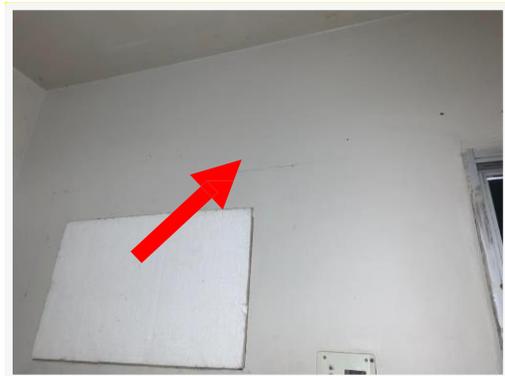
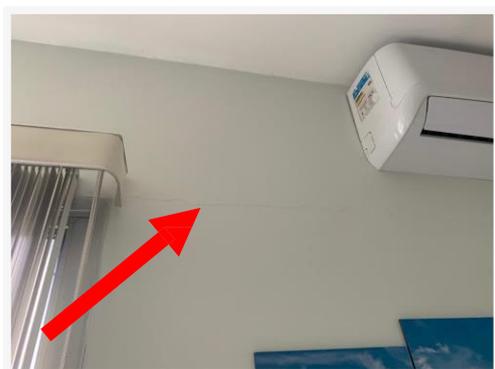
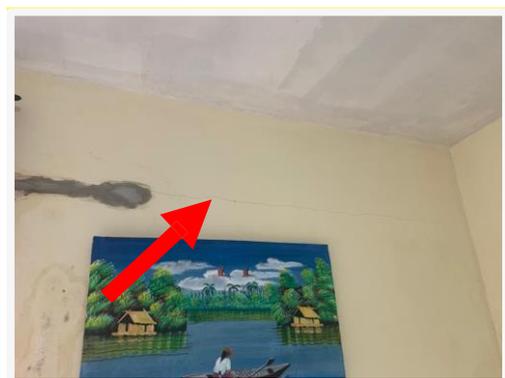
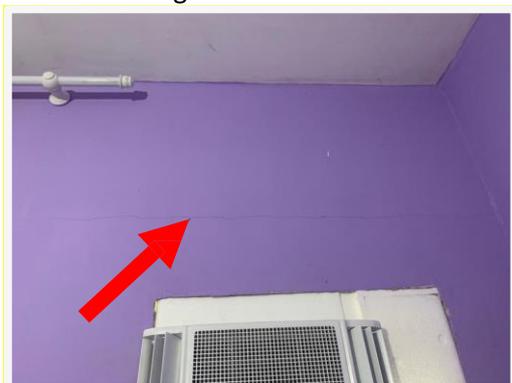
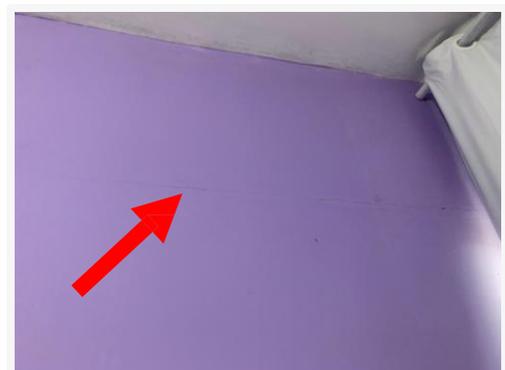
Figura 27. Verificação de trincas longitudinais entre vigas e alvenarias.

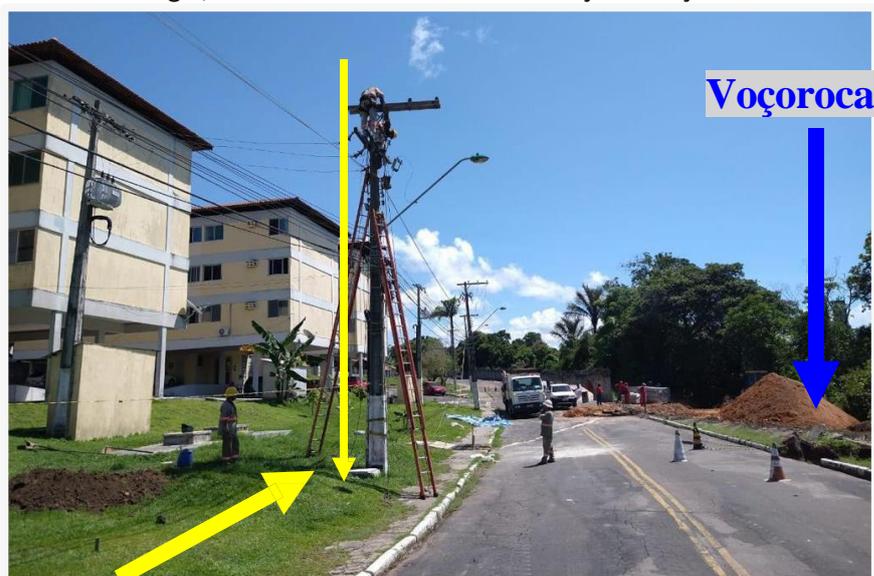
Figura 67. Posição de poste da rede elétrica antes de sua realocação ser realizada pela Amazonas Energia, face ao risco iminente de avanço da voçoroca.
