RELATÓRIO DE VISTÓRIA, INSPEÇÃO E PERÍCIA PREDIAL: TERCEIRA ETAPA: LAUDO TÉCNICO

No dia 10 de setembro do corrente ano, às 14h, foi realizada a primeira visita técnica referente ao trabalho de Patologia da Construção Civil, nas dependências da Igreja Presbiteriana, na cidade de Manaus-AM. Fui autorizado previamente pelo senhor Raimundo Erivaldo de Oliveira Pereira para realizar qualquer operação relacionada ao trabalho acadêmico nas instalações. Após o preenchimento do questionário de perguntas, foram registradas fotografias do afloramento das patologias presentes na edificação, bem como realizado o levantamento das medições do local para subsidiar a elaboração do projeto de planta baixa. Após o encerramento da visita, já em escritório, foi iniciada a elaboração do relatório técnico, contemplando tudo que foi abordado na visita de campo.

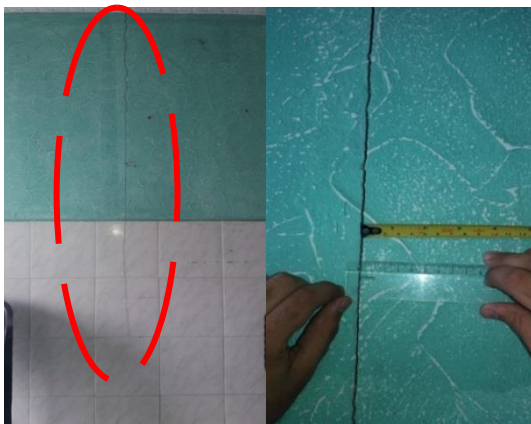
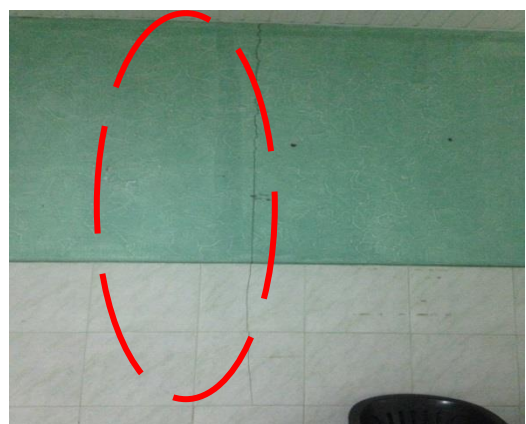
Imagem 1: Patologia 1 (PT1).
Data do registro: 10/09/18.
Fonte: Próprio autor.

Imagem 2: Patologia 1 (PT1).
Data do registro: 01/11/18.
Fonte: Próprio autor.

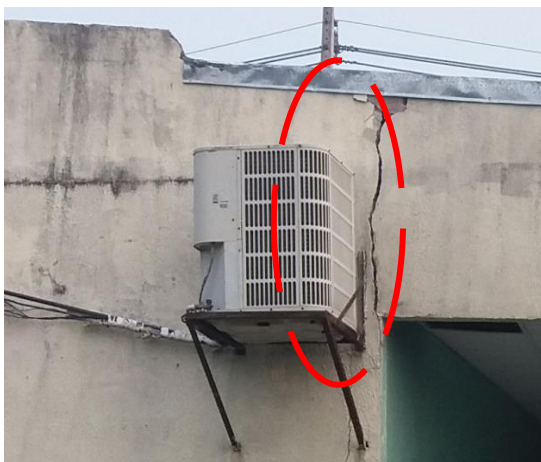
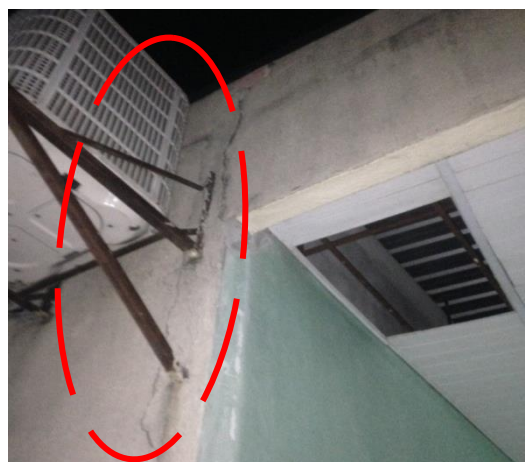
- A não utilização de vigas e pilares em pontos estruturalmente necessários, tem afetado diretamente para o aparecimento de algumas dessas anomalias (vide PT-2 especificamente).

Imagem 3: Patologia 2 (PT2).
Data do registro: 10/09/18.
Fonte: Próprio autor.

Imagem 4: Patologia 2 (PT2).
Data do registro: 01/11/18. Fonte: Próprio autor.

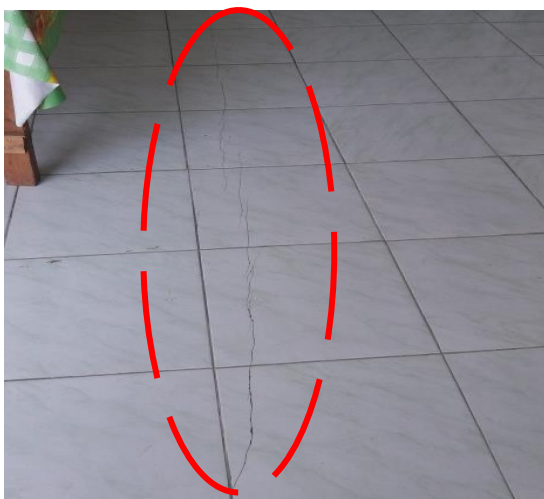
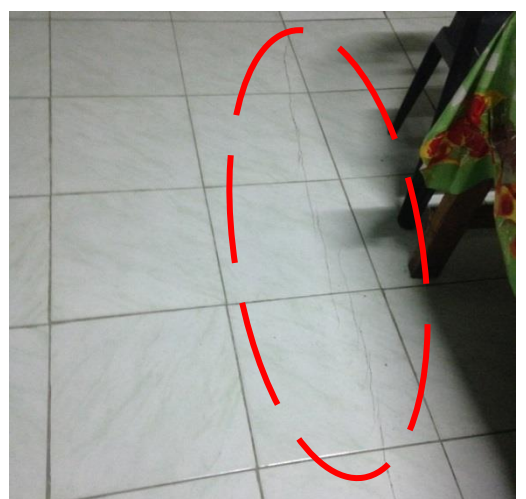
Imagem 5: Patologia 3 (PT3).
Data do registro: 10/09/18.
Fonte: Próprio autor.

Imagem 6: Patologia 3 (PT3).
Data do registro: 01/11/18.
Fonte: Próprio autor.

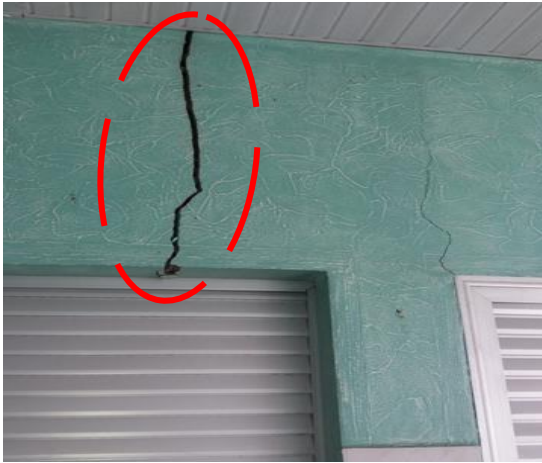
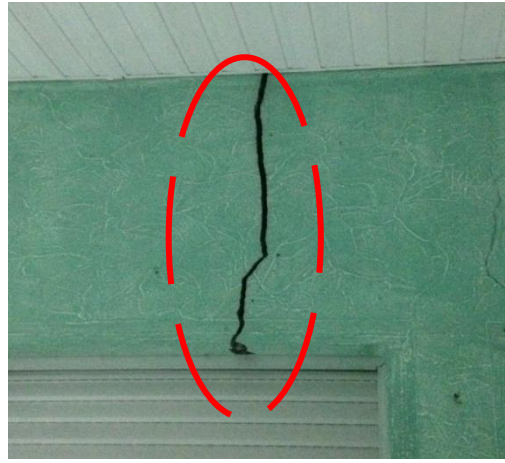
Imagem 9: Patologia 5 (PT5).
Data do registro: 10/09/18.
Fonte: Próprio autor.

Imagem 10: Patologia 5 (PT5).
Data do registro: 01/11/18.
Fonte: Próprio autor.

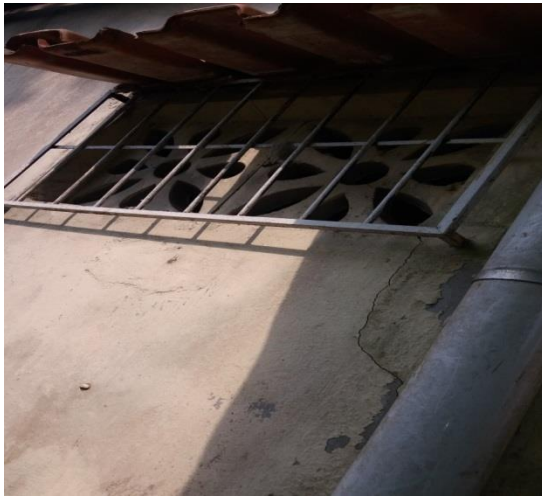
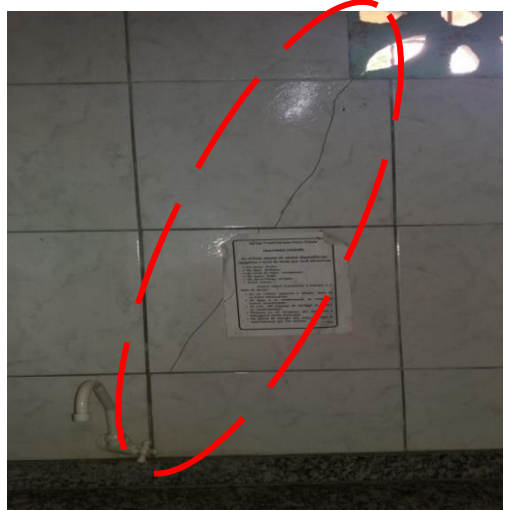
Imagem 11: Patologia 8 (PT8).
Data do registro: 10/09/18.
Fonte: Próprio autor.

Imagem 12: Patologia 8 (PT8).
Data do registro: 01/11/18.
Fonte: Próprio autor.

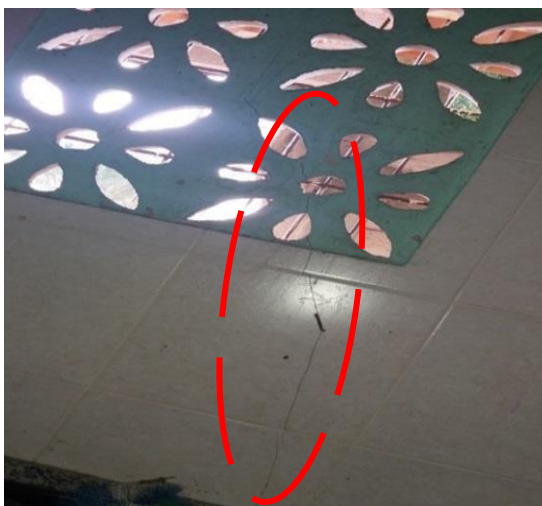
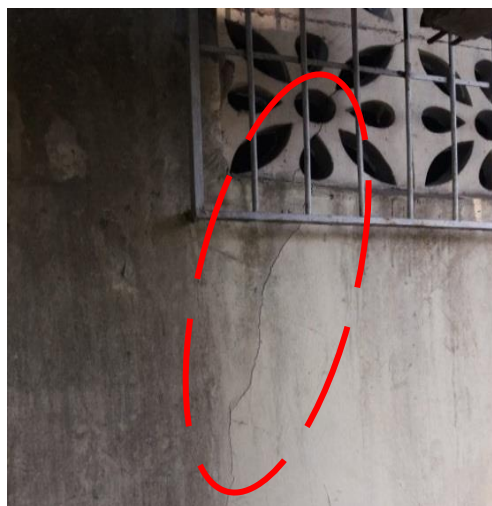
Imagem 13: Patologia 10 (PT10).
Data do registro: 10/09/18.
Fonte: Próprio autor.

Imagem 14: Patologia 10 (PT10).
Data do registro: 01/11/18.
Fonte: Próprio autor.
