ANÁLISE DOS ASPECTOS MECÂNICOS DA REDE DE DISTRIBUIÇÃO DE ÁGUA EM MANACAPURU-AM: ESTUDO DE CASO

Junior, Falik Reis Pereira ¹
Cardoso, Antônio Carlos Brasil ²
Santos, Leon Denis Rodrigues ³

O presente artigo apresenta uma análise geral dos aspectos mecânicos no sistema de abastecimento de água de Manacapuru oferecido pela empresa SAAE (Sistema de Abastecimento de Água e Esgoto).

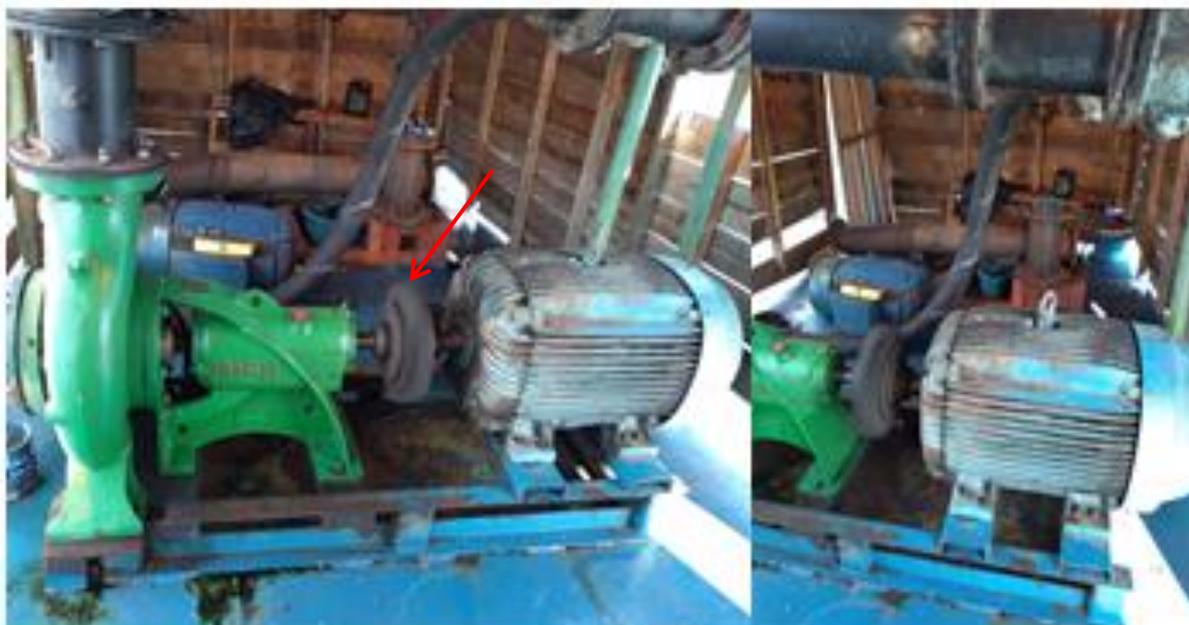
O conjunto motor bomba principal que opera desde a data de fundação da empresa no município é o motor elétrico WEE 150cv e a bomba é do modelo IMBIL ITAP - 200 - 900 devido há esse tempo exacerbado de uso há uma sobrecarrega do sistema provocando desperdícios de água e energia. Acerca do motor elétrico e da bomba, alguns problemas encontrados em cada um desses itens serão expostos a seguir:

Quando é feito à verificação do motor detectou-se que as polias (indicadas na seta da imagem 3) deles estão totalmente expostas e sem nenhuma proteção ocasionando riscos aos operadores de ETA, e sobre isso a NR12 relata que os riscos de rupturas de parte de peças de máquinas e equipamentos devem ter os movimentos seja ele alternados ou rotativos devidamente protegidos, ela também relata que quanto ao material que os protetores são feitos devem ser resistentes para uma proteção eficaz, desta forma os protetores também devem ser fixados firmemente á maquina ou em uma parte fixa do equipamento com o auxilio de dispositivos ao qual em caso de necessidade possibilitem a retirada e recolocação imediatas.

Figura 3. Conjunto Motor-bomba.

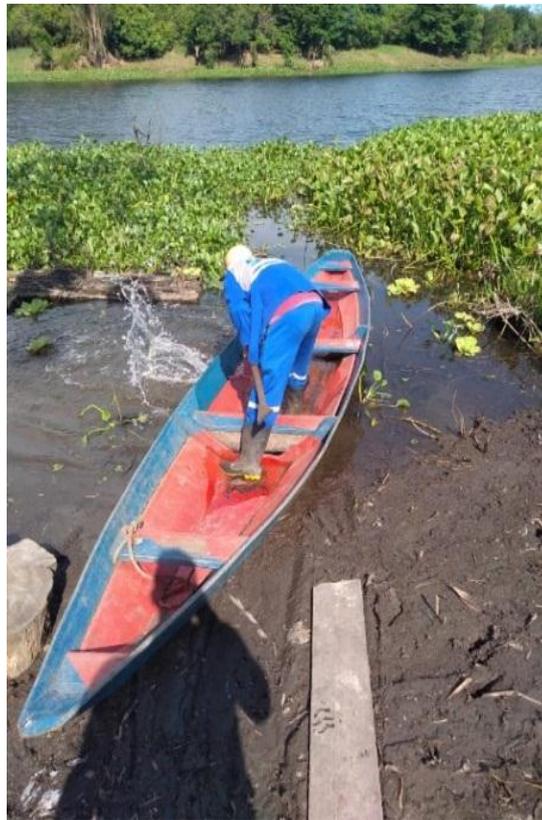
O difícil acesso (meio de canoas à balsa de captação de água) ao ponto de captação é um ponto delicado, pois em caso de algum problema na captação até o operador chegar para solucionar o problema ele pode ter se agravado mais influenciando assim na distribuição de água.

Figura 5. Operador da empresa e meio de locomoção ate a balsa metálica de captação de água.

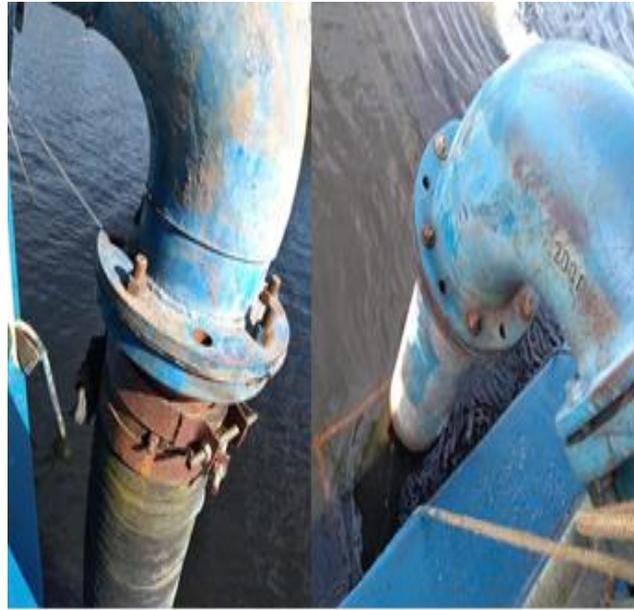
Ao analisar de forma geral desde a balsa de captação e a ETA (Estação de Tratamento de Água) observou-se que as tubulações de ambos os locais estão em condições comprometedoras, e determinados pontos do sistema há de falta de parafusos e nos tanques de tratamento de água a presença de corrosão e biofilmes.

Figura 6. Tubulações de sucção com falta de parafuso.
Fonte: autor Pereira, 2018.

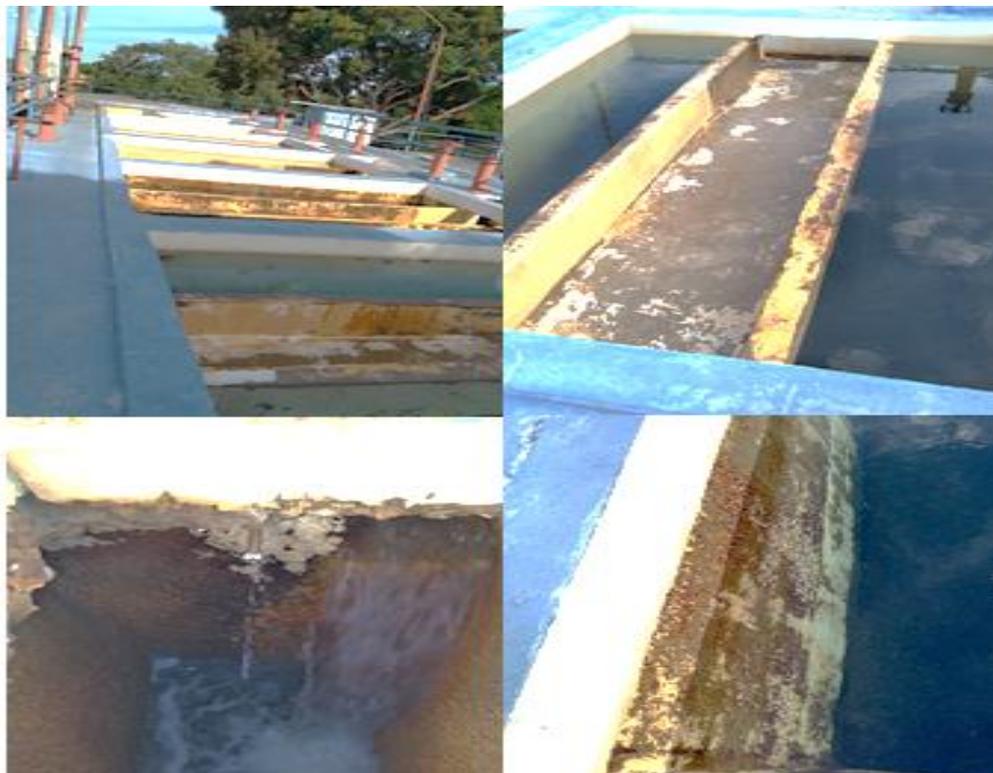
Figura 7. Estados dos tanques e filtros do sistema ETA.
Fonte: autor Pereira, 2018.

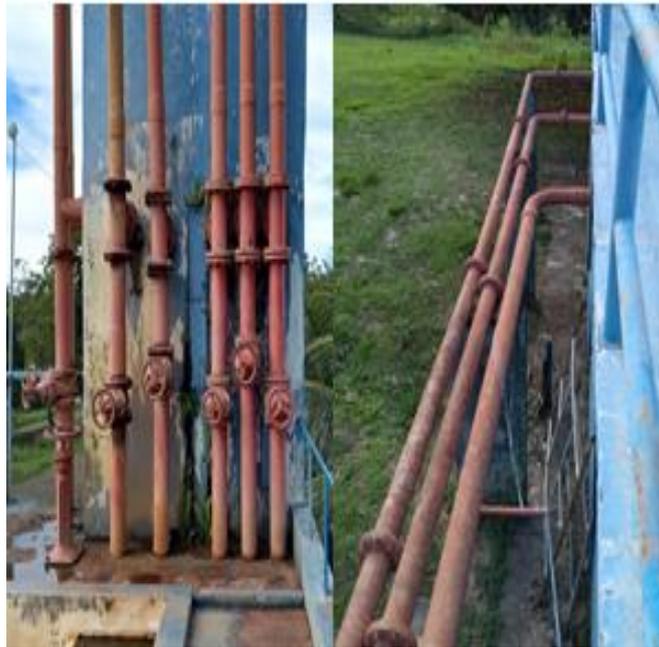
Figura 8. Tubulações em estado comprometedor.
 Fonte: autor Pereira, 2018.
