REFORMA DE UMA QUADRA POLIESPORTIVA LOCALIZADA NO CONJUNTO VIVER MELHOR, BAIRRO LAGO AZUL ZONA NORTE DE MANAUS-AM.

Leonardo Diniz Maia

Eng. Civil Frank Henrique Santos Fontineles
Orientador

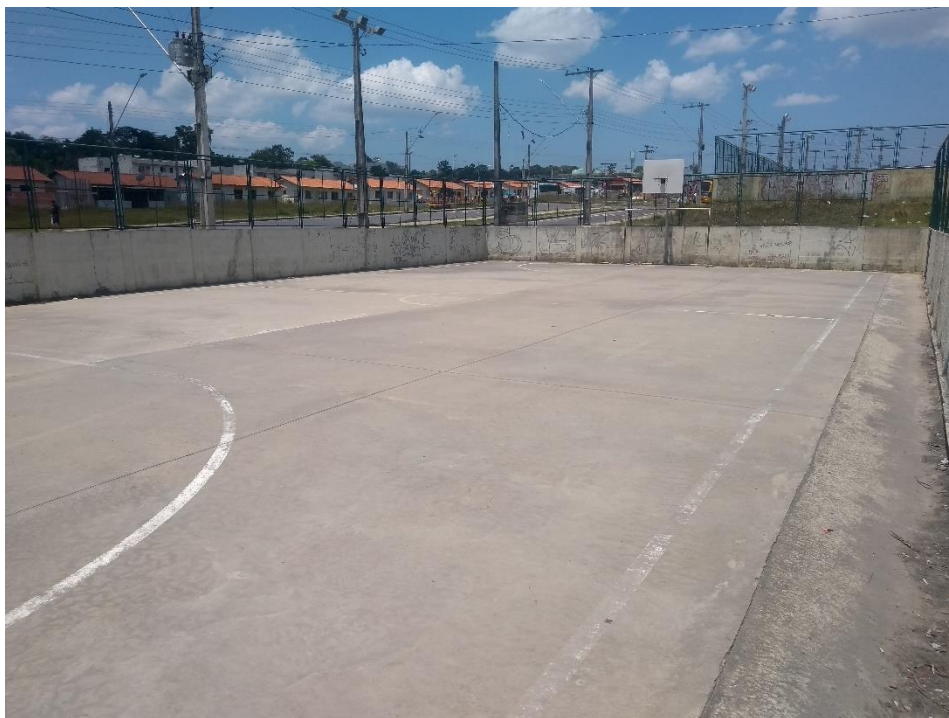
O piso da quadra já se encontra todo deteriorado e com um grande desgaste, sua utilização gera uma insegurança ao usuário caso venha caí praticando esporte podendo causar sérios ferimentos. O alambrado se encontra completamente desgastado e corroído devido à falta de manutenção.

Figura 2: Quadra de futsal. Fonte: Próprio.

O piso de concreto armado será executado com alta performance, a resistência do concreto 30 mpa, com uma esp. De 10 cm. Será executado com tela de aço soldado, para o combate dos esforços de tração no piso

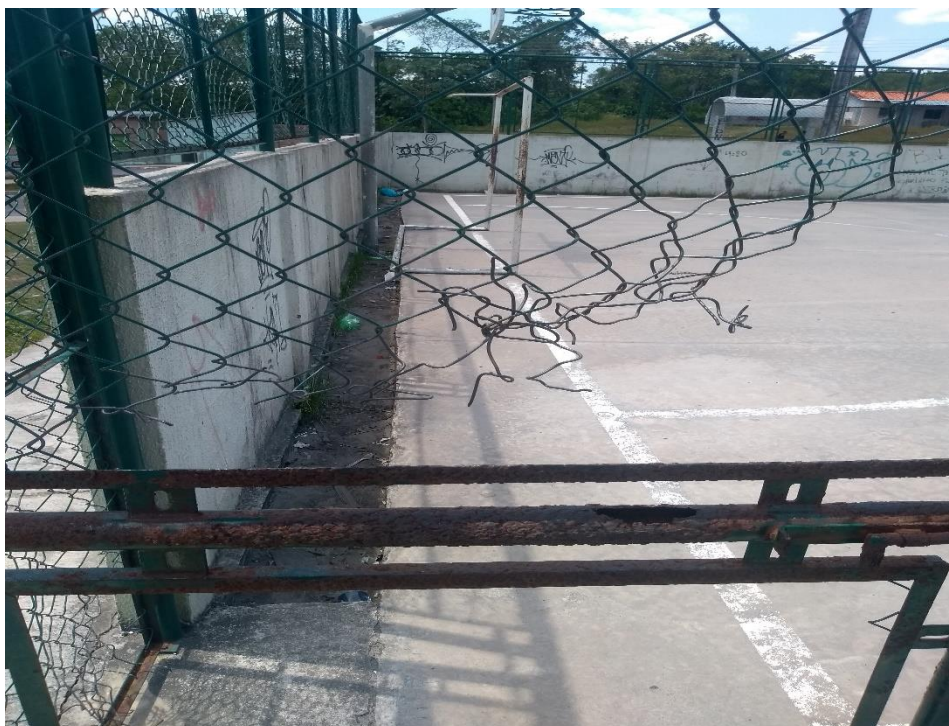
Figura 3: Gradil do portão e alambrado. Fonte: Próprio.

Será instalado alambrado para a quadra de futsal, estruturado por tubos de aço galvanizados, com costura, diâmetro de 2", com tela de arame galvanizado e malha quadrada. A altura do alambrado será de 2,5m em toda volta da quadra, chumbados em mureta de alvenaria com altura de 1,5m.

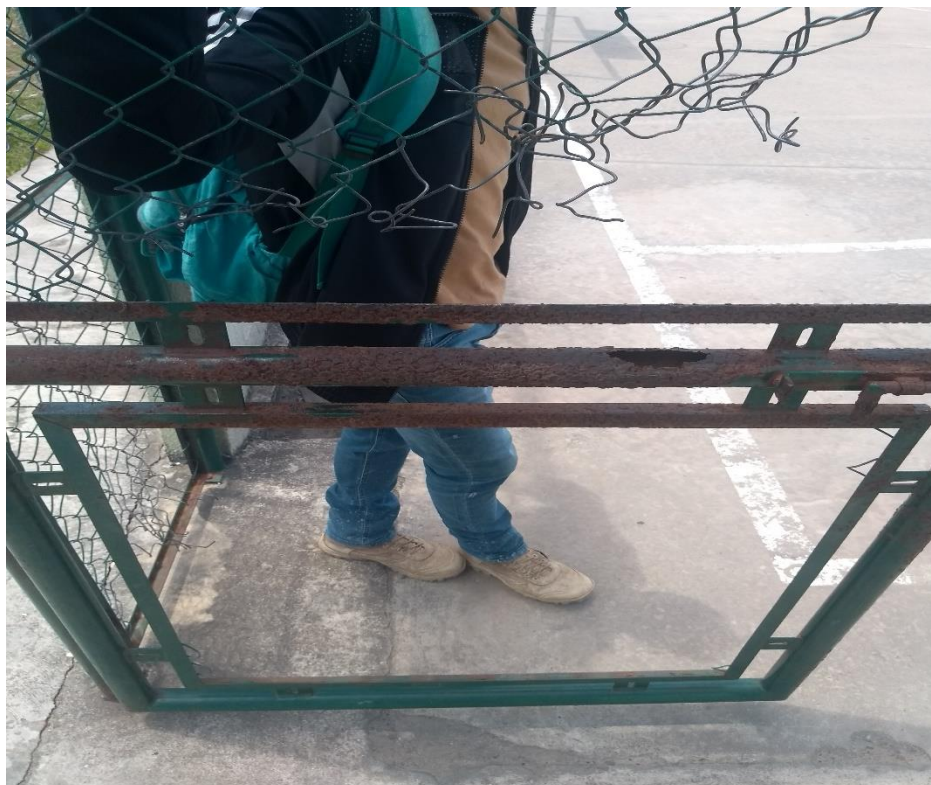
Figura 4: Portão. Fonte: Próprio.
