TIPOLOGIA DA FISSURAÇÃO EM EDIFICAÇÃO DA ARQUITETURA LUSO-MARANHENSE: ESTUDO DE CASO

O estudo visa a identificação dos tipos de fissuras em alvenarias e estruturas de concreto de um edifício localizado no Centro Histórico de São Luís no Estado do Maranhão, com o objetivo de definir as causas e tratamentos das fissuras. Mediante os resultados, observou-se que as causas das fissuras em alvenarias mistas foram devido ao apodrecimento e desgaste da estrutura de madeira presente no seu interior e desagregação da argamassa de revestimento. Após o diagnóstico nas estruturas de concreto, foi observado que o reboco foi feito com uma camada porosa que trabalha suportando a umidade local na qual tem contribuição direta para o fenômeno da carbonatação no concreto que levou a estrutura ao processo de ruína. Nesse sentido, o tratamento que deve ser realizado para a alvenaria é a manutenção preventiva da madeira, e para o concreto, a recomposição da camada carbonatada e reforço estrutural.

TYPOLOGY OF FISSURATION IN BUILDING OF THE LUSO-MARANHENSE ARCHITECTURE: CASE STUDY

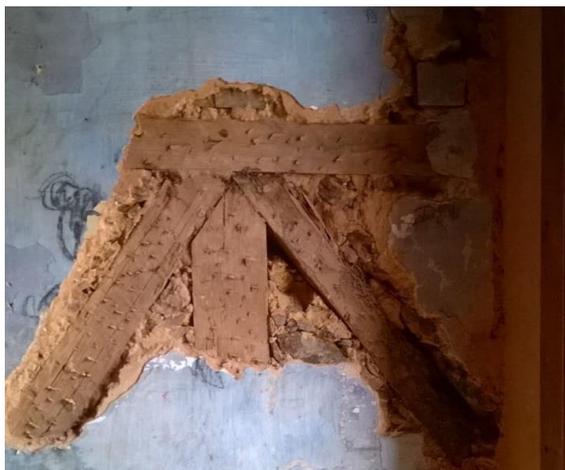
Foram encontradas estruturas feitas com pedras e revestidas com argamassa de cal, areia e barro. Nesse tipo de estrutura foram analisadas as causas que provocaram o conjunto de fissuras existentes ao longo dos anos de vida útil da edificação. O levantamento das fissuras foi realizado com auxílio de um paquímetro, que permite medir o tamanho da abertura da fissura na alvenaria. Depois dessa etapa, os tipos de fissuras foram classificados conforme a Norma de Impermeabilização (NBR 9575:2010), descrita na Tabela 1. Sabendo da existência de todos os tipos de fissuras, em seguida, foi quebrado a superfície dessas alvenarias para compreender as causas dos problemas, bem como a busca da solução adequada para cada tipo de situação. Observou-se a existência da madeira junto a alvenaria de pedra argamassada (Figura 2) no Sobrado em estudo, pois a madeira confere confinamento e resistência à flexão a parede.

Figura 2 Alvenaria de pedra argamassada e areia

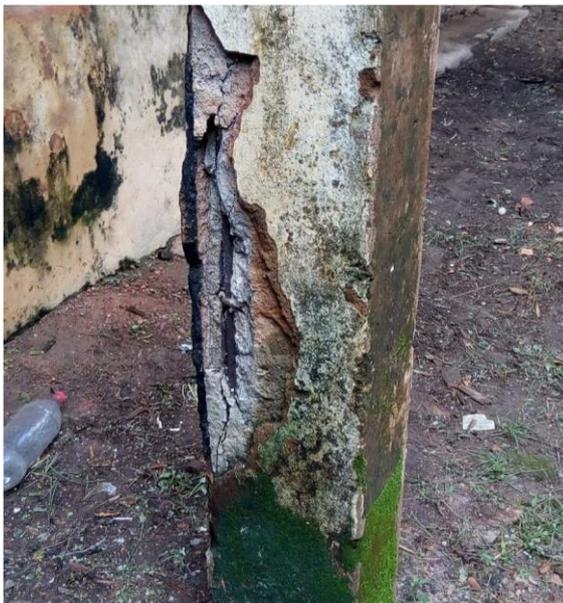
No casarão foi observado a existência de pilares e vigas, estruturas bem recentes na edificação. Em um dos pilares analisados, verificou-se a existência de armaduras parcialmente expostas (Figura 3). À vista disso, foi inicialmente executado o levantamento das fissuras com auxílio de um paquímetro e classificadas conforme a NBR 9575:2010 em um pilar e uma viga. Em seguida, fez-se o ensaio não destrutivo de esclerometria com o intuito de avaliar a dureza superficial do concreto, segundo a NBR 7584:2012. Por fim, foi analisado a interferência da carbonatação em três pilares e uma viga com a aplicação de fenolftaleína, um produto químico que permite verificar a área que sofreu carbonatação. Após a aplicação, a área que resultou em uma coloração violeta, determinou a região sem carbonatação, enquanto os que permaneceram incolor, determinou a região carbonatada.

Figura 3 Pilar de concreto com armadura parcialmente exposta

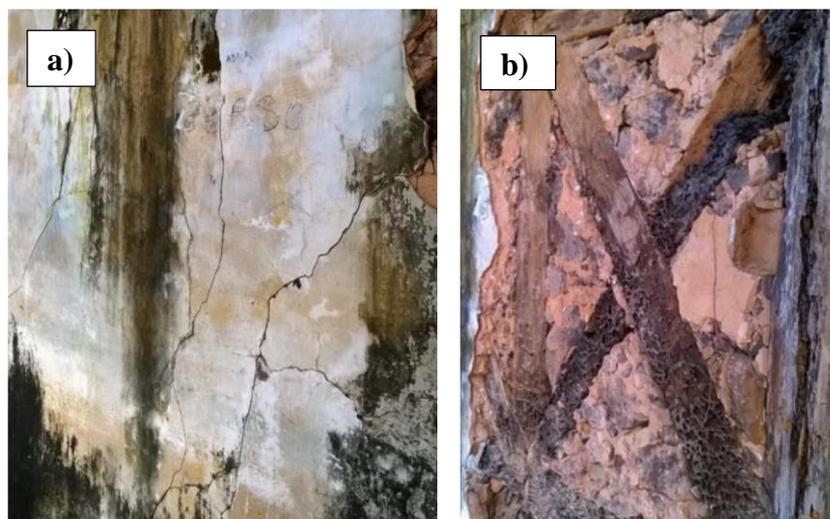
Em alvenaria de pedra argamassada com madeira, observou-se que as causas são por conta do apodrecimento e degradação da madeira. Adiante, na Figura 4, tem-se uma ilustração do fato supracitado.

Figura 4 Parede de alvenaria de pedra argamassada com madeira. (a) Fissuras e trincas, (b) Apodrecimento da madeira

Nota-se na Figura 4 que as peças de madeiras usadas na construção de alvenarias tinham um travamento entre si e a disposição nelas mesmas em diagonal formam diversos triângulos que foram preenchidos com pedra com cal e areia. A madeira que antes dava o travamento na diagonal primária e secundária da parede, tornou-se removível, provocando problemas patológicos nas alvenarias. No levantamento das aberturas nas alvenarias foram localizadas fissuras, trincas e rachaduras com 0,5mm, 0,8mm e 2mm (Figura 5a, 5b, 5c), respectivamente. Além disso, foram detectados organismos xilófagos nas peças de madeira, responsáveis por danificá-las.

Como foi detectado o ataque de organismos xilófagos nas peças de madeiras, é indicado recorrer ao tratamento com carácter curativo que consiste na injeção e pulverização de produtos químicos orgânicos na madeira com o intuito de eliminar os agentes degradadores e impedir que ocorra a continuação do ataque a madeira. No caso das alvenarias de pedra com madeira, vale salientar que é necessário demolir superficialmente a alvenaria para poder aplicar o produto protetor de agentes degradadores.

Para a madeira em estado seco, o produto químico que deve ser utilizado é o Glicol-borato, pois o borato penetra na madeira seca, eliminando a atividade de qualquer fungo. A penetração deste preservativo é limitada e a função mais relevante é prevenir fungos não identificados e evitar que aconteça o seu crescimento. Para a madeira em estado aquoso, o produto químico protetor é o Cromo Cobre Arsênio (CCA). O cobre funciona como primeiro fungicida, o arsênio o segundo fungicida e inseticida e o cromo tem funcionalidade de fixador que provê os raios ultravioleta.

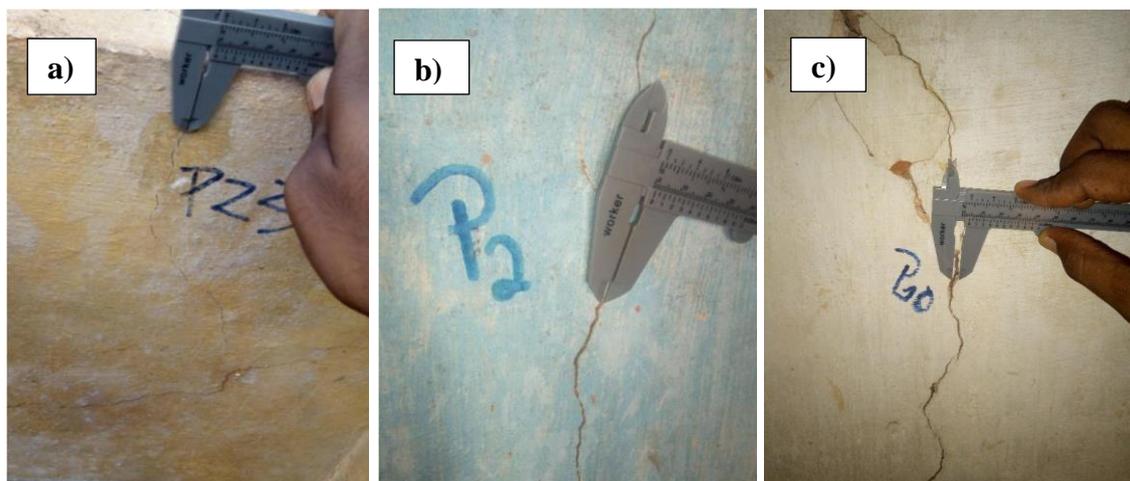
Figura 5 Levantamento das aberturas nas alvenarias. (a) Fissura com 0,5 mm, (b) Trinca com 0,8 mm, (c) Rachadura com 2 mm

Para pequenas fissuras na alvenaria, a solução preventiva é retocar o reboco com material novo, usando argamassa ou massa acrílica e fazer a manutenção periódica desse reboco, visto que, com o passar do tempo as fissuras podem reaparecer. Em caso de trinca, existe a necessidade de quebra superficial da parede para verificação do que está levando a ocorrência da anomalia. Observado o defeito, pode-se aplicar massa acrílica, selador acrílico ou também um gradil de poliéster e argamassa. Para a rachadura, a solução preventiva nesta situação é demolir a parede até um ponto de se colocar uma cortina de ferro em diagonal e cobrir com argamassa.

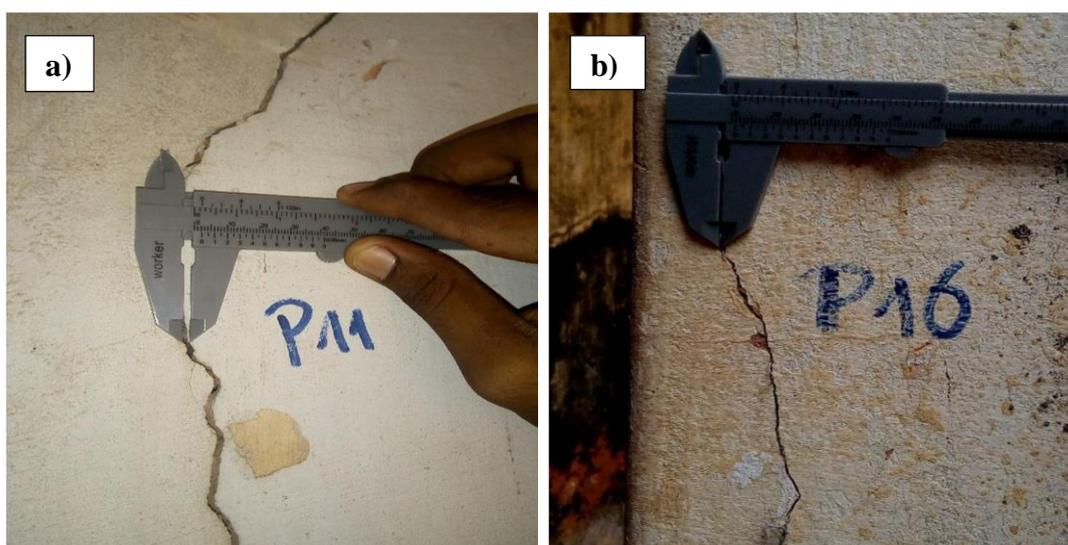
No levantamento das aberturas em viga e pilar, localizou-se rachadura de 2mm (Figura 6a) e trinca de 0,9mm (Figura 6b), respectivamente. Após a identificação das aberturas no concreto, foi executado o ensaio esclerométrico em três pilares e uma viga para verificar sua dureza superficial. A Tabela 2 apresenta os resultados do ensaio com intervalo de 9 a 16 leituras do índice esclerométrico em cada peça de concreto. Em seguida, foi calculado o índice esclerométrico efetivo médio para cada estrutura e através desse valor encontrado, foi inserido o mesmo na tabela de esclerometria presente em norma, determinando a resistência da peça ensaiada.

Figura 6 Levantamento das aberturas. (a) Rachadura em viga com 2 mm (b) Trinca em pilar com 0,9 mm

O diagnóstico dos pilares e da viga levou à conclusão de que a causa principal da fissuração foi o fenômeno da corrosão reconhecida através da abertura dos pilares e das vigas, devido à presença constante do ambiente carregado de dióxido de carbono. A partir disso, foi constatado que os pilares se encontravam com a durabilidade visivelmente comprometida. Para a viga que possuía um vão de 12 metros de comprimento, foi verificada que a mesma estava carbonatada e precisava de intervenção urgente, pois enfrentava um processo de degradação, o qual poderia culminar no seu arruinamento. Além disso, através da análise dos resultados do ensaio esclerométrico, a peça que mais se encontrava comprometida foi o pilar 3, em virtude da sua resistência ser a menor.

Para a viga de concreto que se encontrava carbonatada, faz-se necessário construir uma nova viga de concreto protendido que venha suportar o vão de 12 metros. Para os pilares de concreto, por motivo de todos estarem comprometidos pelo o fenômeno da carbonatação e corrosão, a solução é construir uma camisa metálica, que posteriormente será concretada na posição dos pilares existentes sem demoli-los. Para isso, é necessário que a camisa metálica tenha uma seção maior em relação a seção existente. Após a construção das camisas em cada pilar, a estrutura existente permanece dentro do novo sem nenhuma função estrutural.

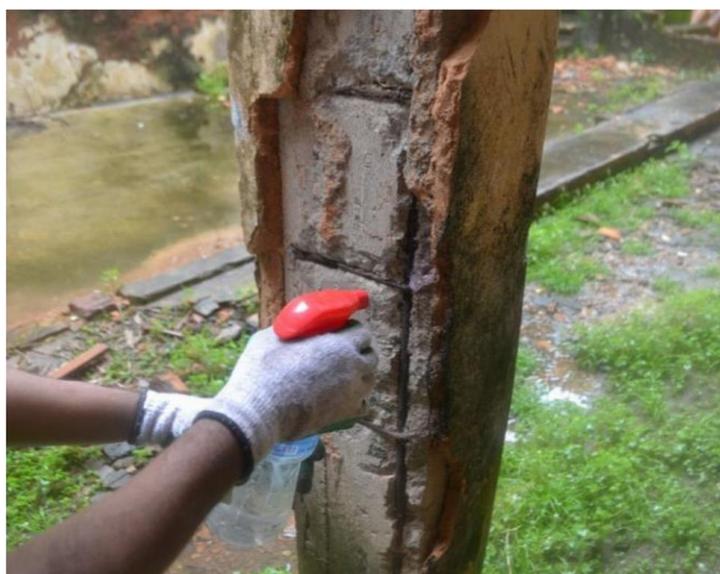
Para verificação do fenômeno da carbonatação, utilizou-se a fenolftaleína, um produto químico que permite verificar a área que sofreu carbonatação devido a presença do dióxido de carbono presente no ar que circula em volta dos pilares e da viga penetrando os poros do concreto, conforme apresenta as Figuras 7 e 8. Após a aplicação da fenolftaleína, a área com a coloração violeta é determinada como o local sem carbonatação, enquanto os que permaneceram incolor, é estabelecida como a área carbonatada.

Figura 7 Aplicação da fenolftaleína no pilar de concreto

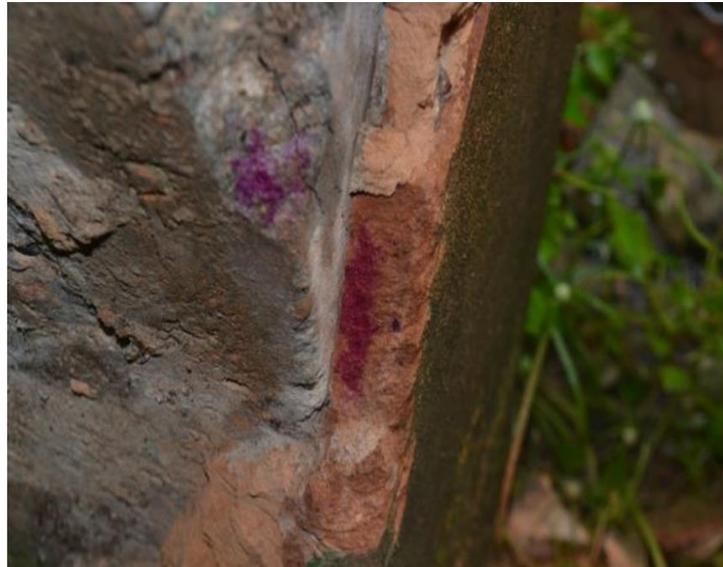
Figura 8 Área não carbonatada identificada com a coloração violeta
