CONCRETO ARMADO E SUAS PATOLOGIAS

REINFORCED CONCRETE AND ITS PATHOLOGIES

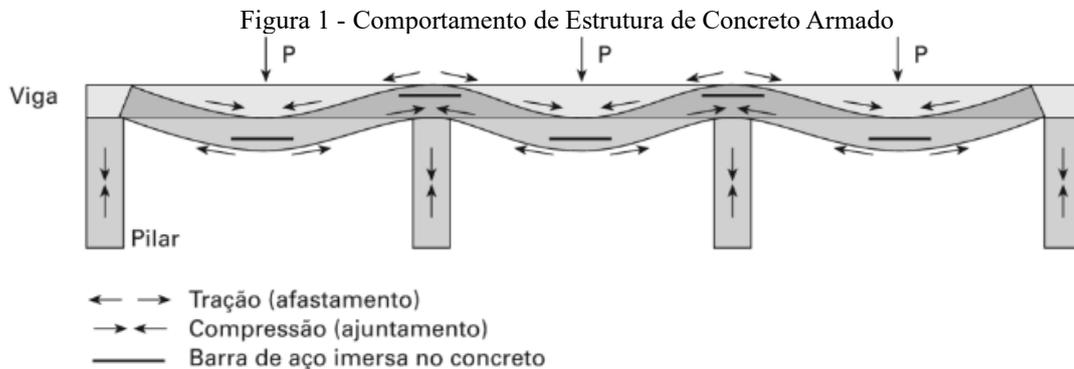
A imagem acima ilustra o comportamento de uma estrutura de concreto armado, onde identificamos os pontos de carga, áreas de compressão e áreas de tração, onde são dimensionadas armações em aço para resistir a tal tensão. Nos pontos da viga onde temos compressão, dependendo do projeto, não há necessidade de se dimensionar barras de aço, mas ainda assim as mesmas são inseridas nos projetos devido a condições de elasticidade do aço em relação ao concreto, por economizar área de concreto nas estruturas e, conseqüentemente, tornar as estruturas mais esbeltas (BOTELHO; MARCHETTI, 2019).

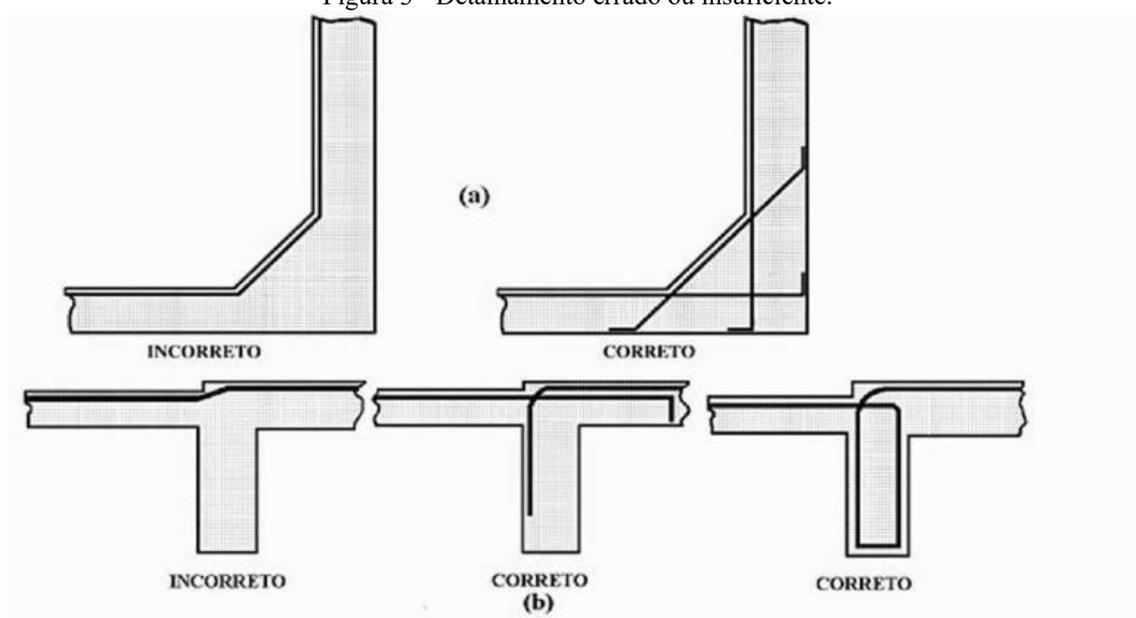
Figura 3 - Detalhamento errado ou insuficiente.

Um exemplo clássico de falha na elaboração dos projetos é a distribuição dos estribos na armadura, que muitas vezes nos projetos são detalhados muito próximos e na hora execução se percebe que não foram projetados espaços suficientes para inserir o vibrador de concreto, que causa a falhas no assentamento do concreto nas formas.

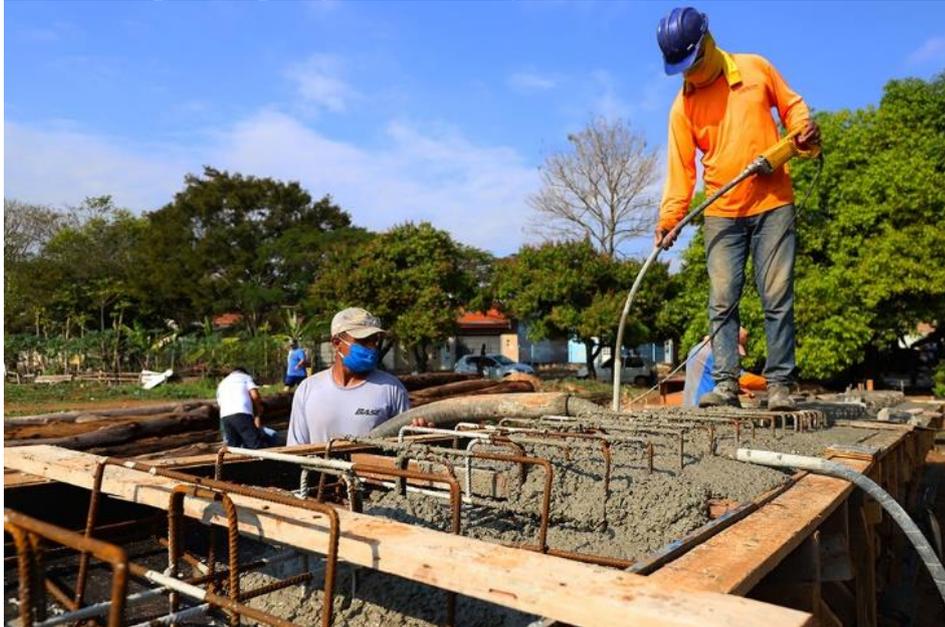
Figura 4 - Concretagem de viga de ponte com utilização de vibrador para assentamento de concreto.

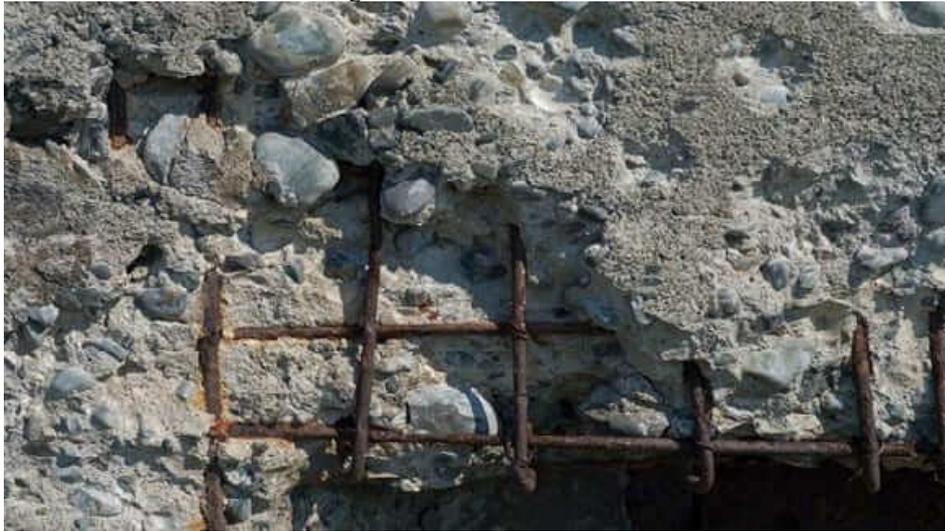
Figura 5 - Falha no concreto

Na imagem acima podemos ver a falha no concreto por falta de vibração, ou vibração incorreta, que como citado no tópico anterior pode ser uma falha que venha refletir na obra proveniente da etapa de projeto.

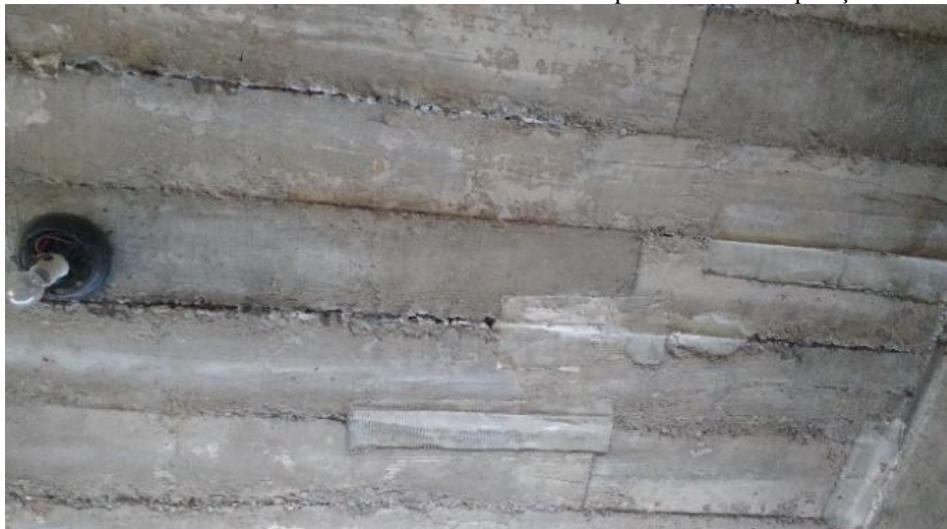
Figura 6 - Falha no escoramento causando desníveis no concreto e consequentemente a exposição das armaduras

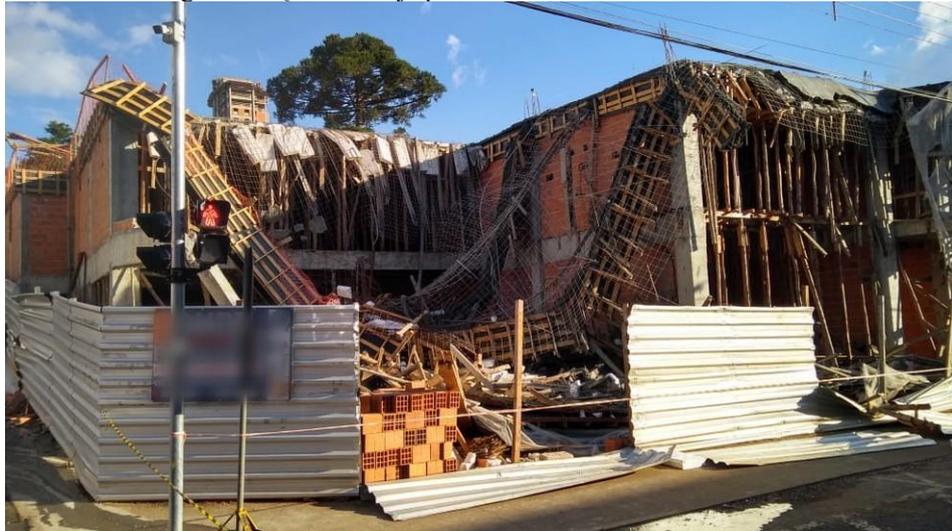
Figura 7 - Queda de laje por falhas no escoramento

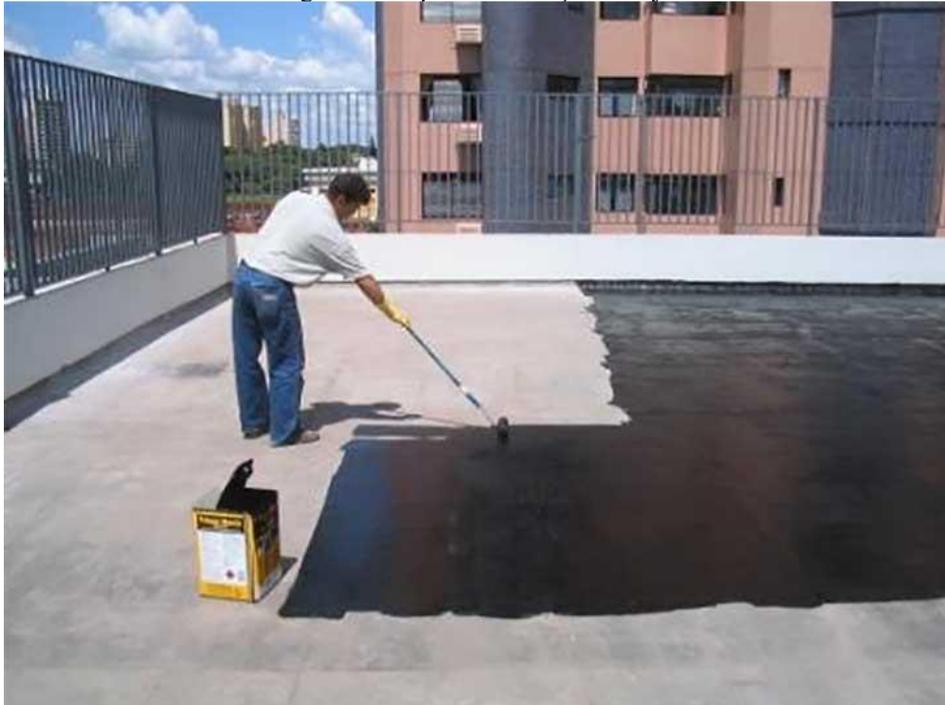
Figura 8 - Impermeabilização de laje.

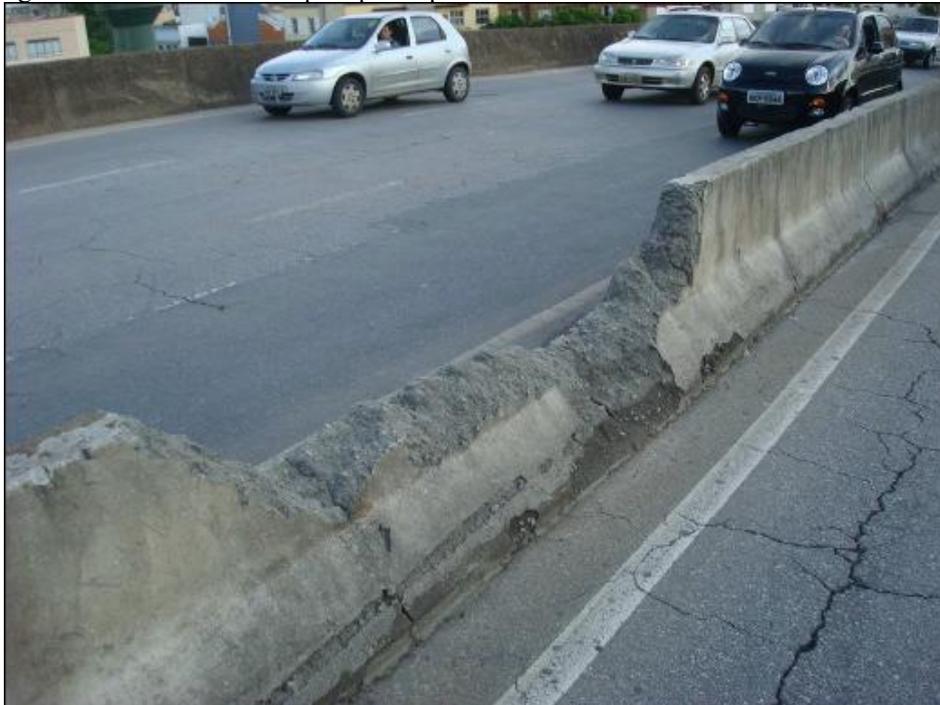
Figura 9 - Guarda-rodas rompido por impactos de veículos em viaduto de Belo Horizonte.

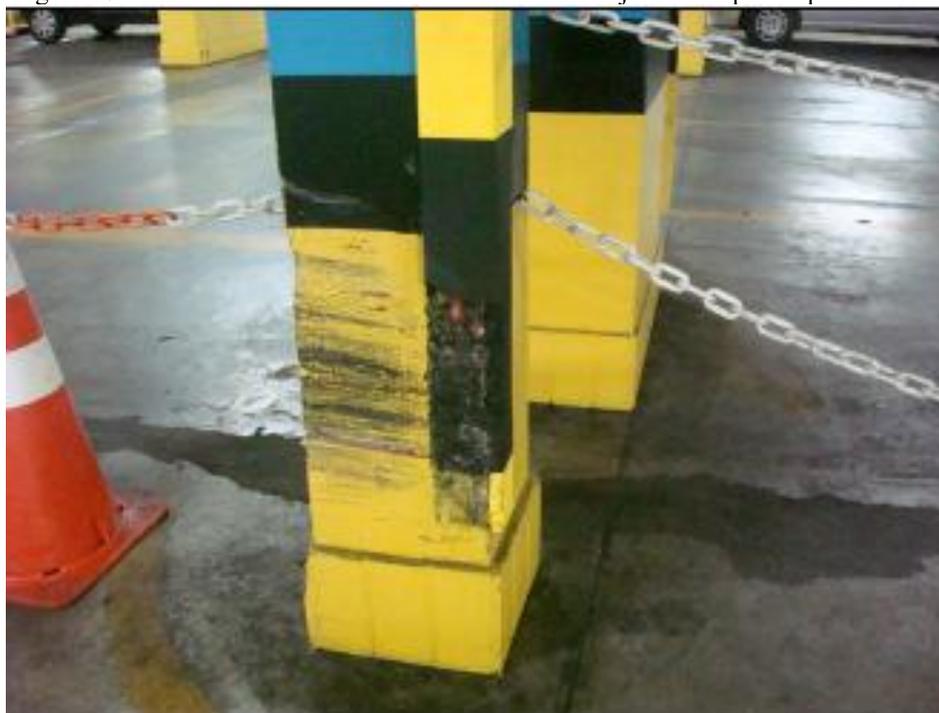
Figura 10 - Pilares de estacionamento constantemente sujeitos a impactos por Veículos.

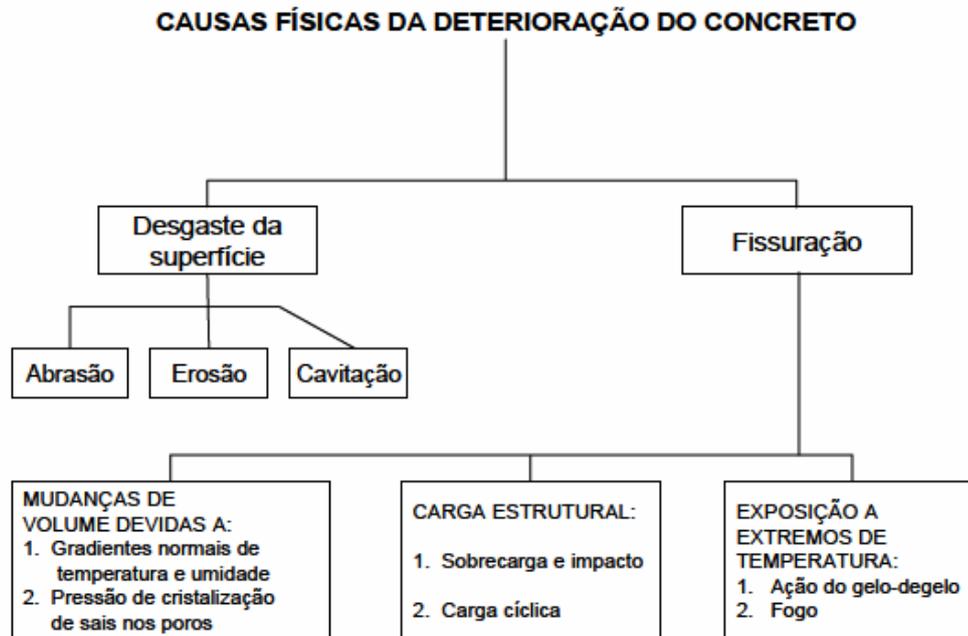
Figura 11 - Agentes físicos de deterioração do concreto.

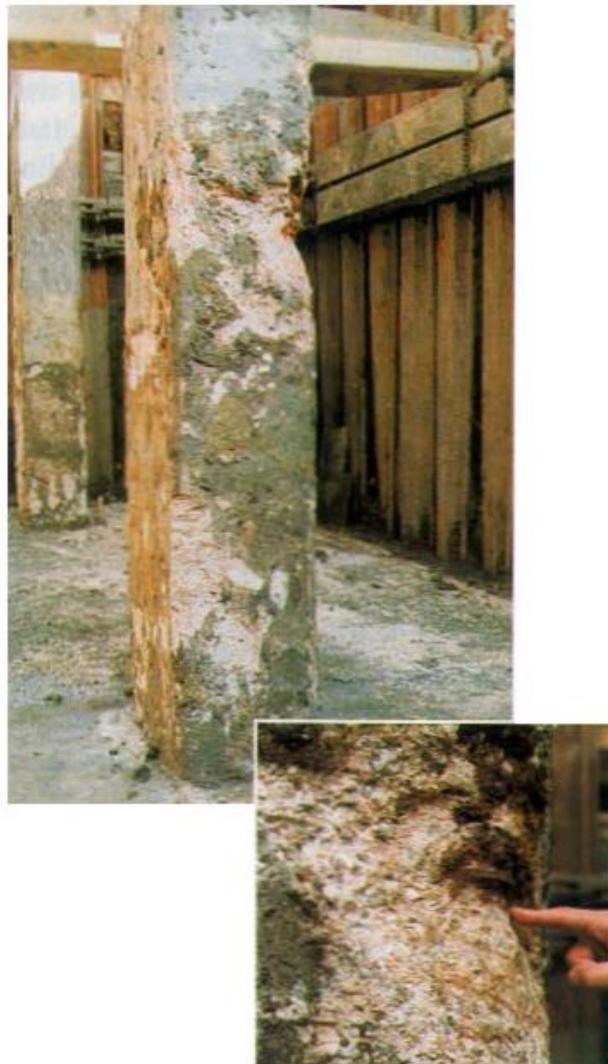
Figura 12 - Pilar de concreto deteriorado pelo ataque de sulfatos.

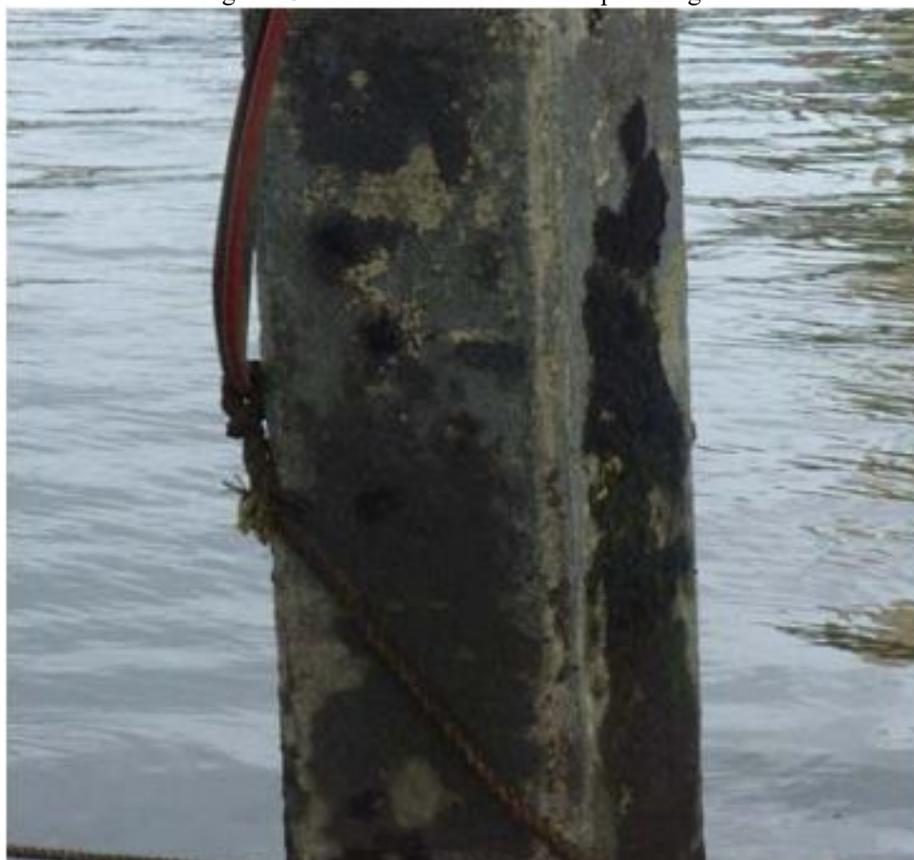
Figura 13 - Pilar de concreto coberto por musgos.

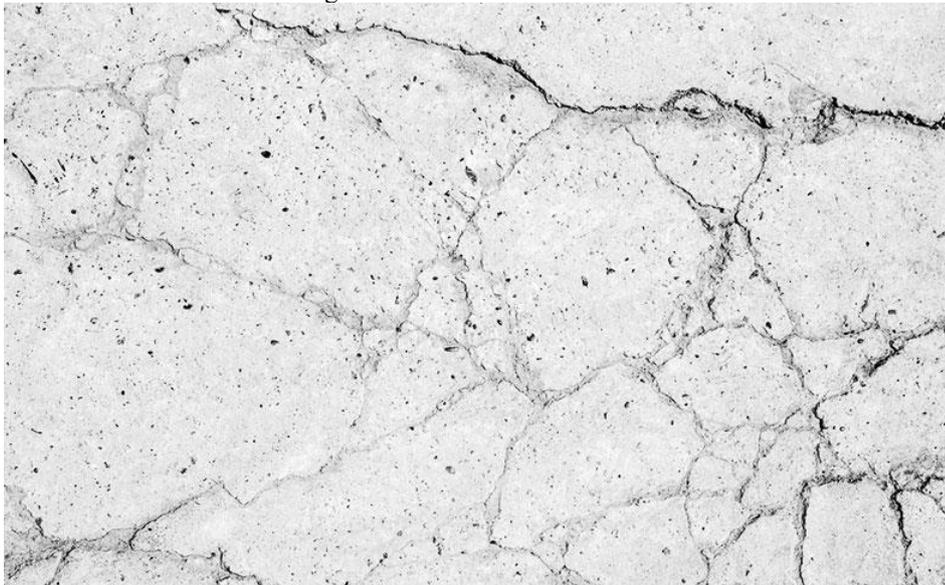
Figura 14 - Fissuras no concreto.

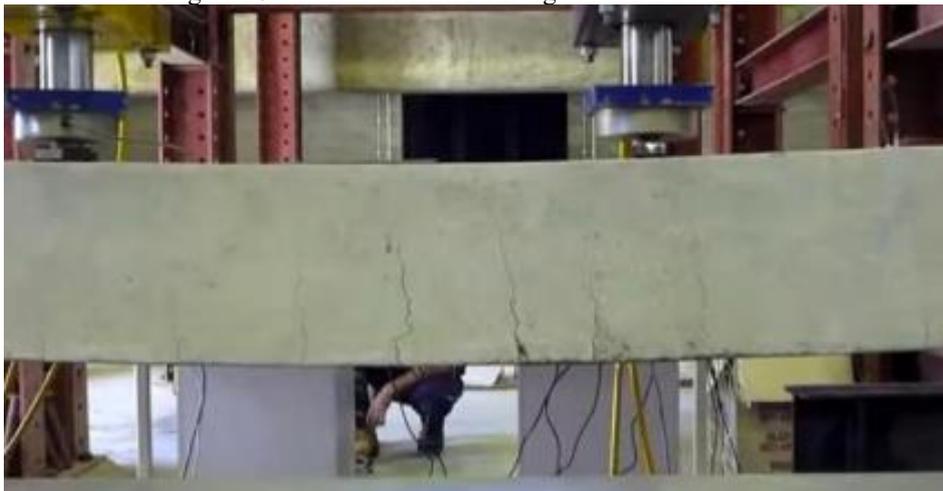
Na imagem abaixo podemos ver trincas causadas por flexão, elas se formam no sentido vertical e tendem a apresentar aberturas ainda maiores na face inferior onde ocorre mais tensões e são causadas por sobrecargas devido ao mal dimensionamento da mesma, ou pela falta de armaduras longitudinais positivas.

Figura 16 - Trincas de flexão em viga de concreto armado.

Para tratar os problemas de fissura, primeiramente deve-se limpar o local com uma espátula encaixar uma tela no local e aplicar massa acrílica de modo que esta fique nivelada junto ao acabamento da parede. Já em casos mais graves, em que envolvem elementos estruturais o melhor sempre é consultar um profissional qualificado para ter um diagnóstico correto e indicar os procedimentos adequados para o reparo (PINHEIRO, 2022).

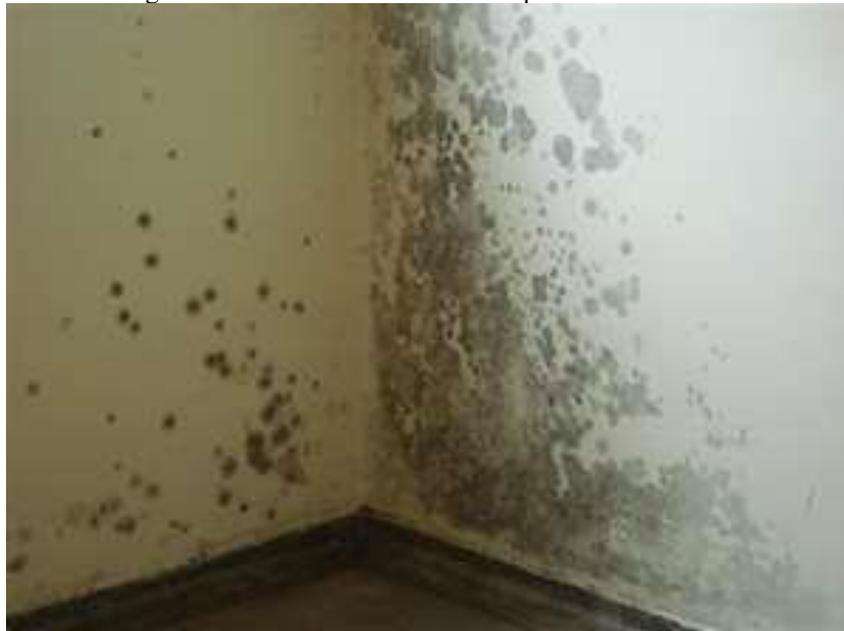
Figura 17 - Manchas de umidade em parede de alvenaria.

Conforme Pinheiro (2022), para tratar esse problema é necessário tratar a fundo as causas das manchas, retirar os revestimentos ou pinturas e limpar o local. Após removida toda a sujeita e micro-organismos deve ser feita a impermeabilização do local, com tintas ou produtos próprios para a situação.

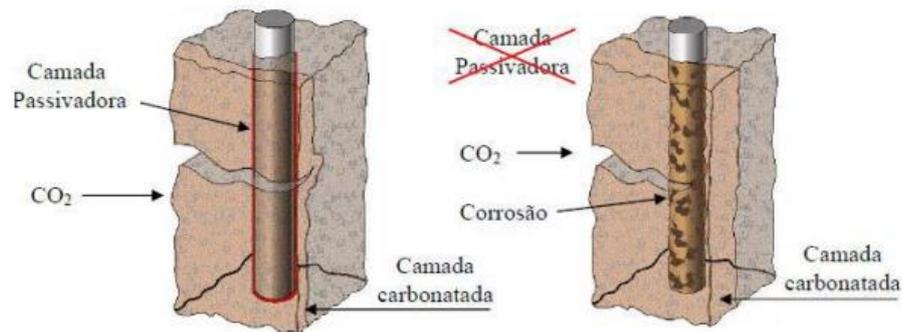
1. A água (H_2O) penetra no concreto pelas fissuras
2. Assim de forma uma fina camada de água
3. A água dissolve o Cálcio (Ca) formando o hidróxido de cálcio ($\text{Ca}(\text{OH})_2$)
4. Gás carbônico (CO_2) entra nos poros, também pelas fissuras
5. O gás carbônico (CO_2) reage com a água (H_2O), formando o ácido carbônico (H_2CO_3).
6. O ácido carbônico (H_2CO_3) reage com o hidróxido de cálcio ($\text{Ca}(\text{OH})_2$) formando o carbonato de cálcio (CaCO_3) (cristais)
7. O consumo de Cálcio (Ca) diminui o pH do concreto, deixando o aço exposto à corrosão

Figura 19 - Frente de carbonatação.

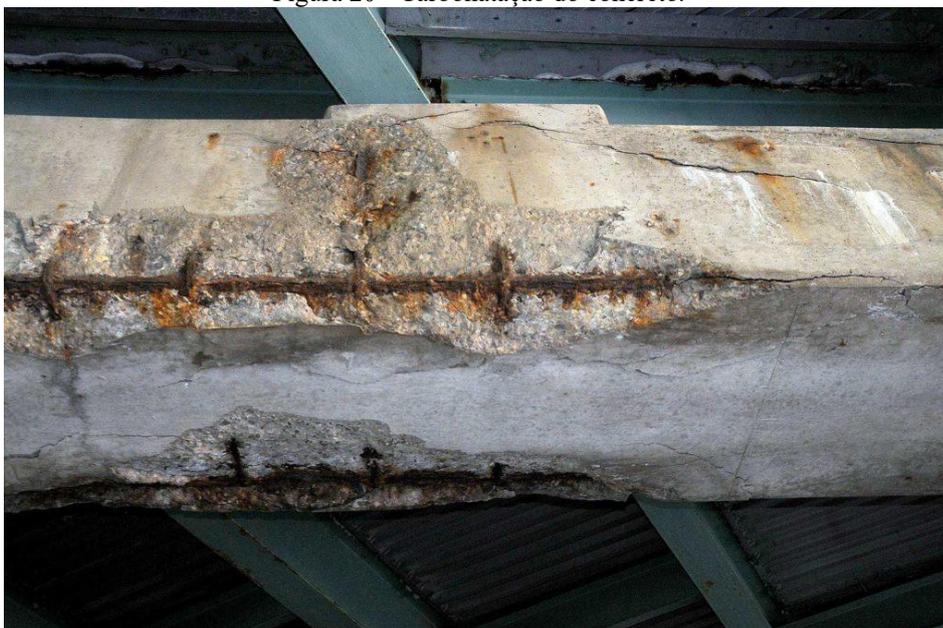
Figura 20 - Carbonatação do concreto.

Nos casos de deslocamento do concreto com barras de aço pouco danificadas, se recomenda limpar a região, deixando pelo menos 2 cm de distância do concreto, remover a ferrugem e aplicar anticorrosivo nas barras de aço. Conforme afirma a Tecnosil (2018), após este processo deve-se recompor a parte fragmentada do concreto com argamassa estrutural de alta resistência. No caso em que a manifestação esteja avançada e as barras de aço estejam muito comprometidas, deve-se escorar a área, isolar o local e consultar um projetista a fim de se avaliar e dimensionar um possível reforço estrutural ou substituição de barras comprometidas

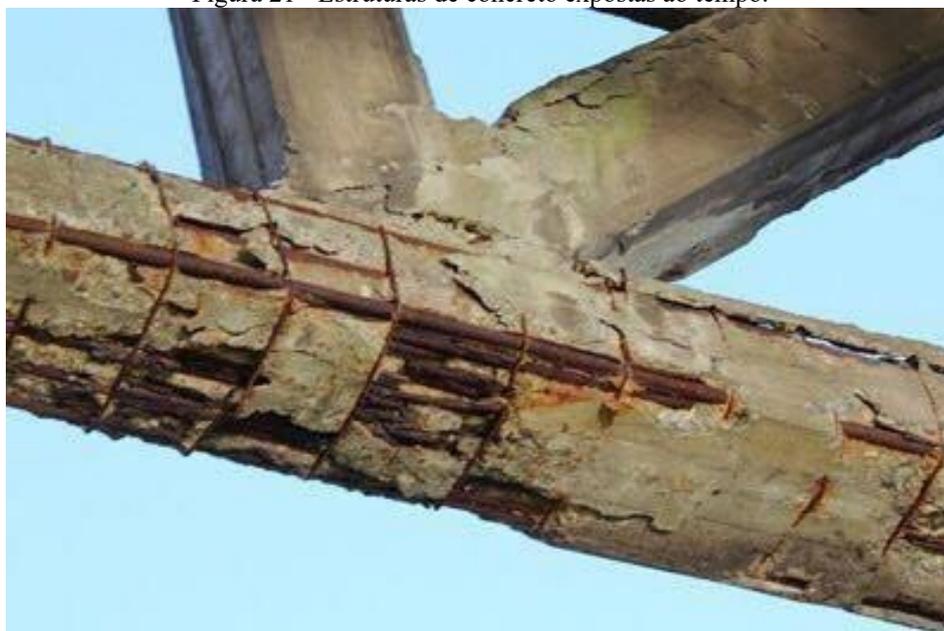
Figura 21 - Estruturas de concreto expostas ao tempo.

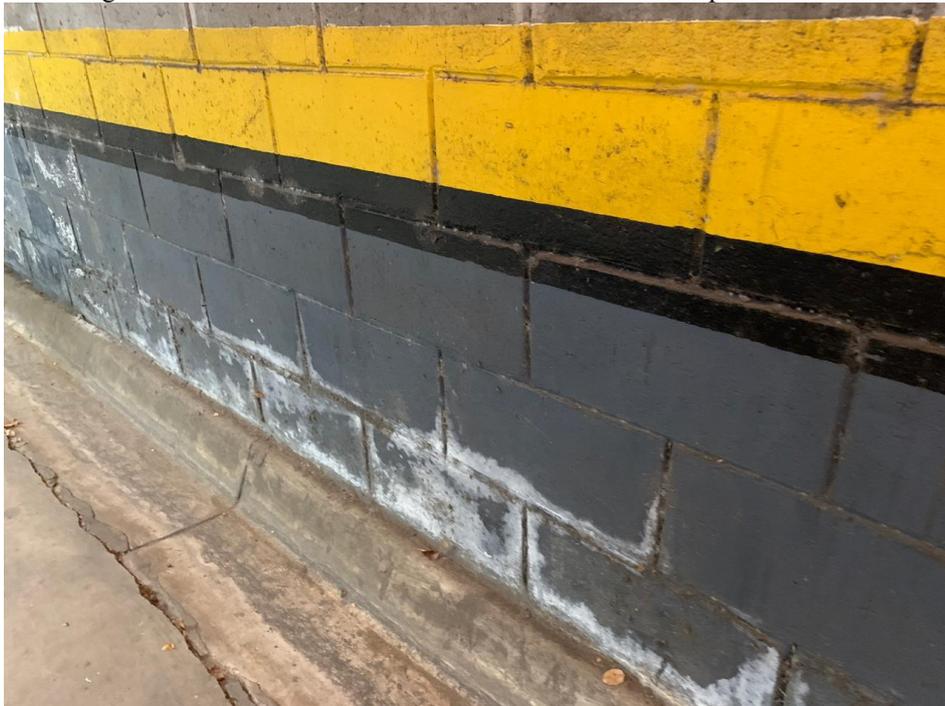
Figura 22 - Eflorescência em bloco de concreto através de pintura acrílica.

Resolver o problema da eflorescência deve-se investigar a procedência da infiltração ou umidade, caso não seja possível corrigir o foco desta infiltração, deve-se impermeabilizar a área afetada, pois sem contato com a água os sais não poderão se dissolver e assim não surgirão os depósitos salinos na superfície das estruturas.

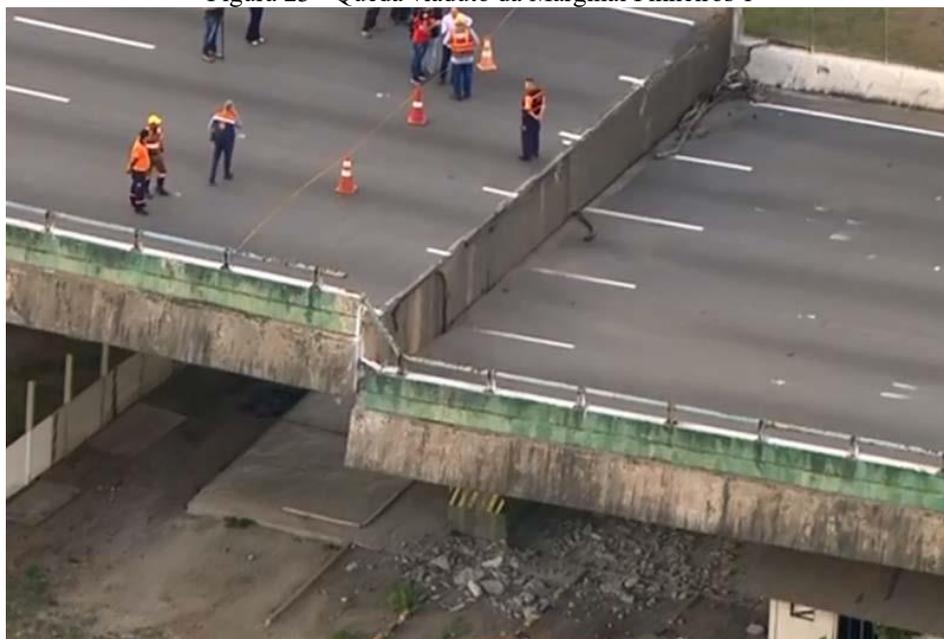
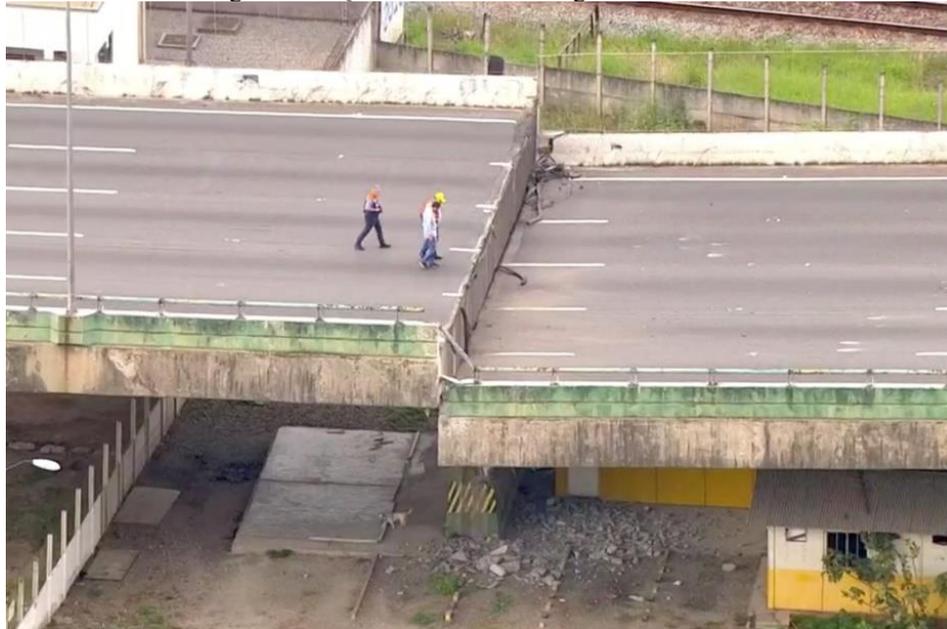
Na madrugada do dia 15 de novembro de 2018, uma sexta-feira (feriado da Proclamação da República no Brasil) por volta das 03:30h da manhã um trecho do viaduto do Jaguaré na marginal Pinheiros, na zona oeste de São Paulo capital cedeu (VEJA, 2018).

Figura 23 - Queda viaduto da Marginal Pinheiros 1

Figura 24 - Queda viaduto da Marginal Pinheiros 2

E como já relatado no desenvolvimento deste trabalho, um colapso nunca é causado por apenas um motivo. De acordo com Cataldo (2018), no caso do viaduto, a falta de manutenção e inspeções regulares foram a causa desse colapso. Devido ao descaso e a falta de medidas preventivas, permitiu-se que a água infiltrasse constantemente entre as juntas de dilatação, que estavam em grau avançado de desgaste e necessitando de manutenção, acelerando assim o processo de deterioração do concreto armado, e condenando a sua estrutura de apoio que sustentavam os pontos de contato entre as duas partes do viaduto.

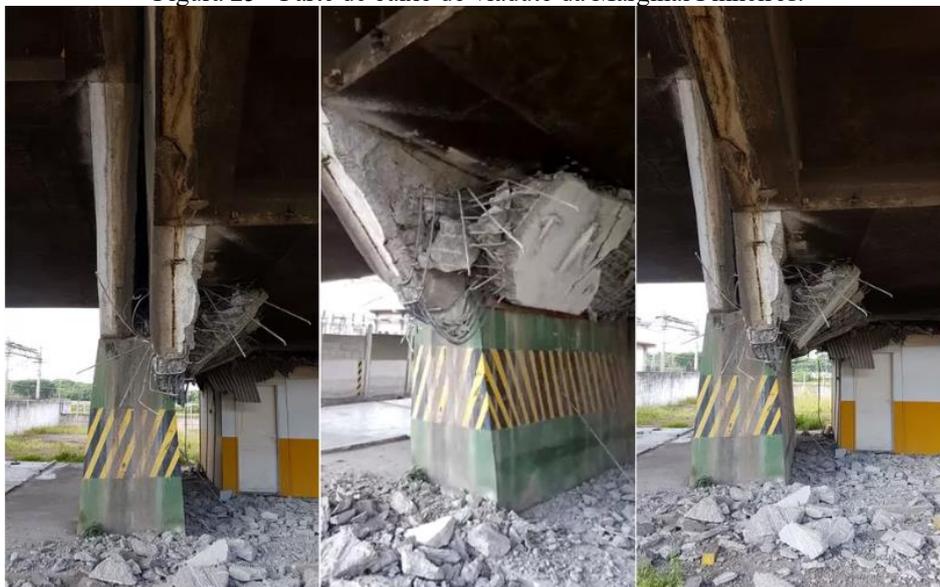
Figura 25 - Parte de baixo do viaduto da Marginal Pinheiros.
