SISTEMA DE IMPERMEABILIZAÇÃO: UMA ANÁLISE SOBRE OS PROCEDIMENTOS DE EXECUÇÃO

WATERPROOFING SYSTEM: AN ANALYSIS OF THE IMPLEMENTATION PROCEDURES

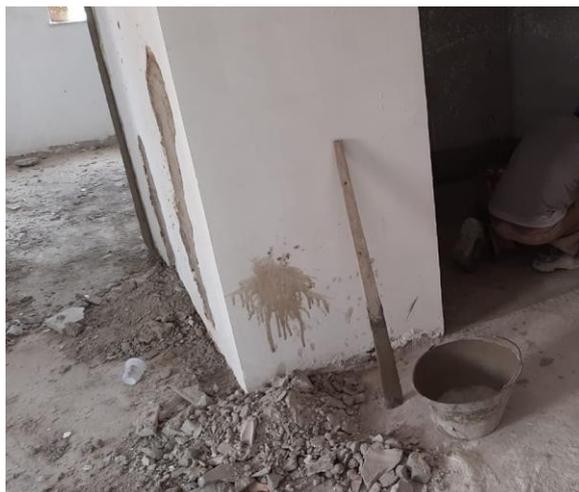
O impermeabilizante utilizado foi argamassa cimentícia semiflexível, fracionada, parte sólida (cimento, aditivos e agregados minerais) e resina líquida. O indicado é que a mistura desse material ocorra através de um misturador universal ou de uma hélice acoplada a uma furadeira de baixa rotação. Porém, esse procedimento sucedeu-se através de uma ferramenta

improvisada feita com madeira, como mostrado na figura 1. Essa maneira não garante uma uniformidade da argamassa, gerando grumos que poderá comprometer a adequada funcionalidade do material impermeabilizante.

Figura 1 – Preparação inadequada da argamassa

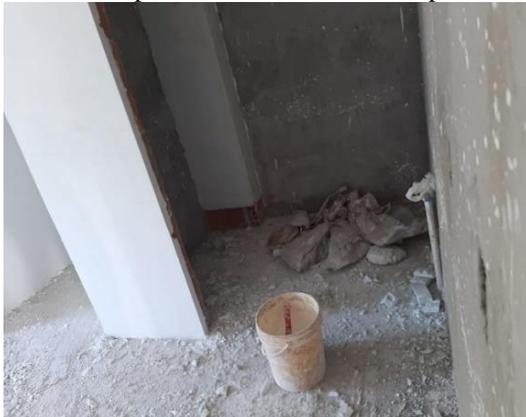
Os apartamentos se encontravam com restos de materiais de construção, conforme ilustrado na figura 2. A limpeza foi realizada apenas varrendo o ambiente, não sendo retirados os resíduos fixados no substrato, e se deu apenas nos locais da sua aplicação, permitindo que a poeira dos outros ambientes fosse levada para esses cômodos durante todo o período de sua execução. Após a aplicação da argamassa cimentícia também foi percebido poeira devido a realização de atividades pendentes como mostrado na figura 3. As impurezas interferem na aplicação, deixando uma superfície não homogênea e gerando dificuldade na aderência, além de haver a possibilidade de reação das partes com o produto que está sendo aplicado.

Figura 2 – Contrapiso da cozinha antes da impermeabilização

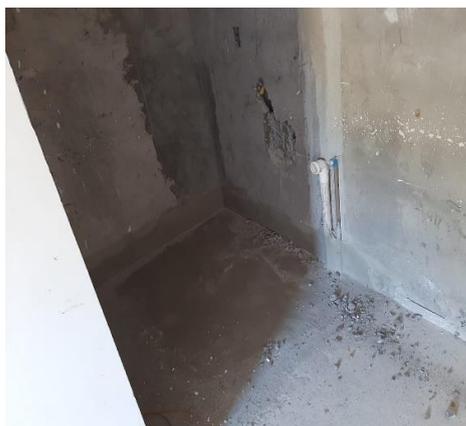
Figura 3 – Contrapiso após a impermeabilização

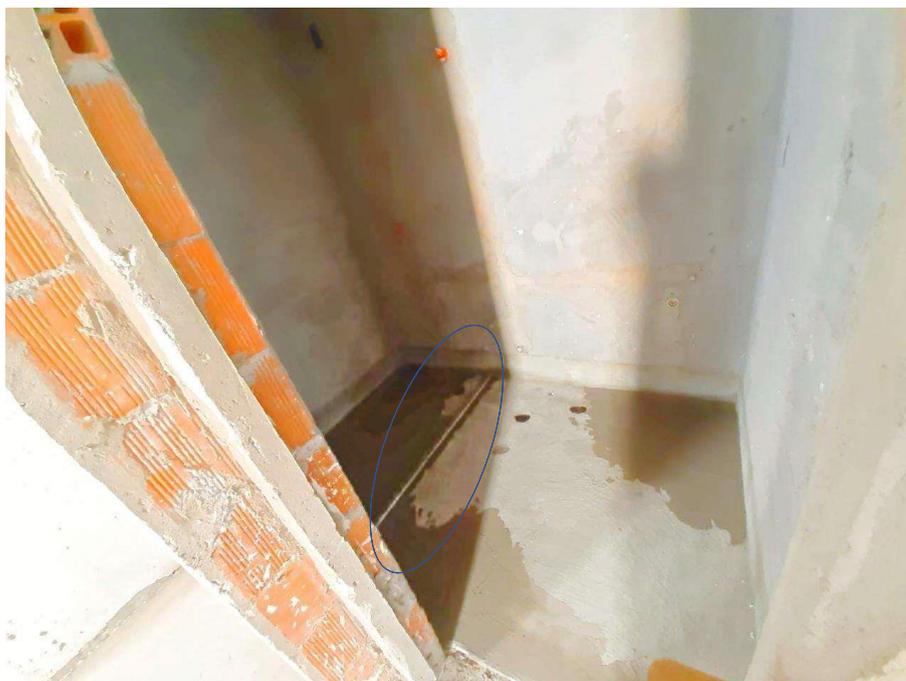
Observou-se que ocorreu falta de sequência das etapas da obra, em consequência o detalhe construtivo referente a instalação dos filetes de granito nos banheiros, no local destinado para o box. Foi inserida posteriormente a aplicação da impermeabilização, na fase do assentamento cerâmico. Como não foi deixado um espaço para a sua instalação, houve a necessidade de um corte no contrapiso, retirando a argamassa cimentícia e a tela aplicada no local, deixando aquele espaço sem proteção. Os detalhes construtivos são pontos críticos do

sistema de impermeabilização haja a sua execução. E a ausência de impermeabilização nessa região torna um foco sucessível às patologias.

Figura 4 – Instalação do filete de granito

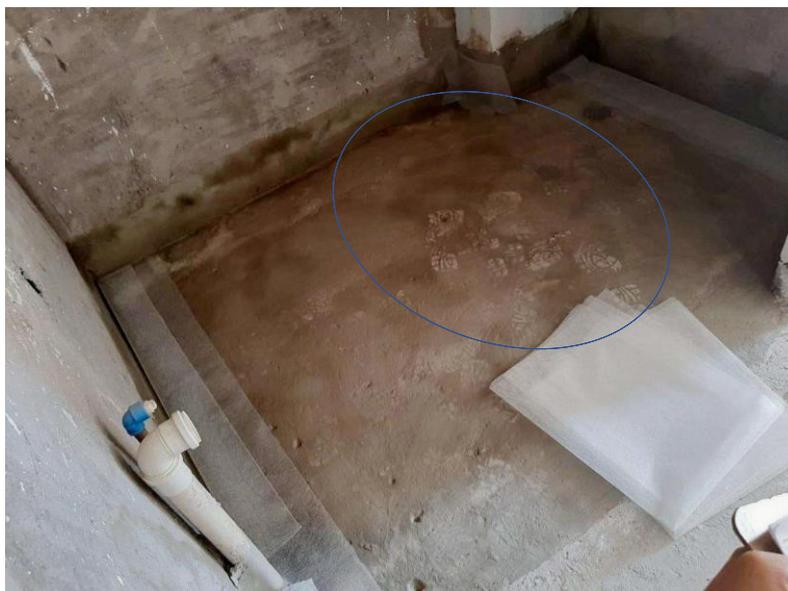
O trânsito de pessoas e material ocorreu devido à necessidade de se executar atividades que deveriam ter sido realizadas anteriormente à impermeabilização e se repetiu varias vezes sem repetir o tempo de cura do material, como pode ser verificada na figura 5. A sujeira transportada para este ambiente pode vir a prejudicar a funcionalidade da impermeabilização.

Figura 5 – Pegadas no contrapiso

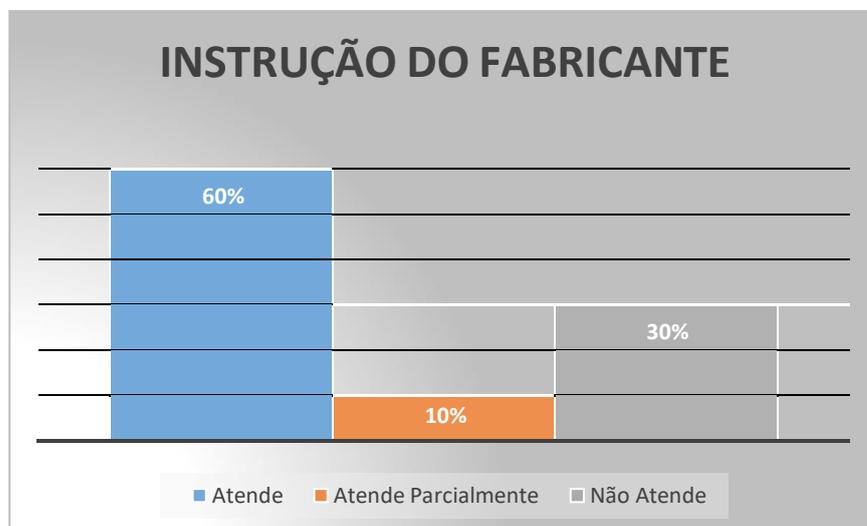
Das informações fornecidas pelo fabricante do produto de impermeabilização utilizado na execução da impermeabilização, referente ao manuseio e aplicação do produto, elencadas em 10 (dez) itens do checklist para coletas de dados, 60% foram adotados, 10% foram atendidos parcialmente e 30% não foram atendidos, como mostra o gráfico 1. O atendimento parcial e o não atendimento, juntos correspondem a 40% dos procedimentos analisados que podem gerar futuras patologias no sistema de impermeabilização.

Gráfico 1 – Instruções do Fabricante

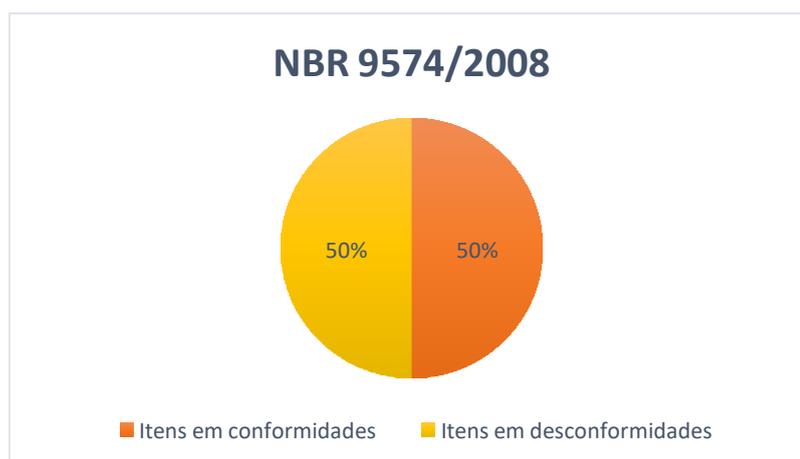
Das informações recomendada pela NBR 9574. Foram selecionados dez itens para averiguação no campo. Destes 50% foram atendidos e 50% restante não foram respeitados, como é exposto no gráfico 2.

Gráfico 2 – Recomendação da NBR 9574:2008

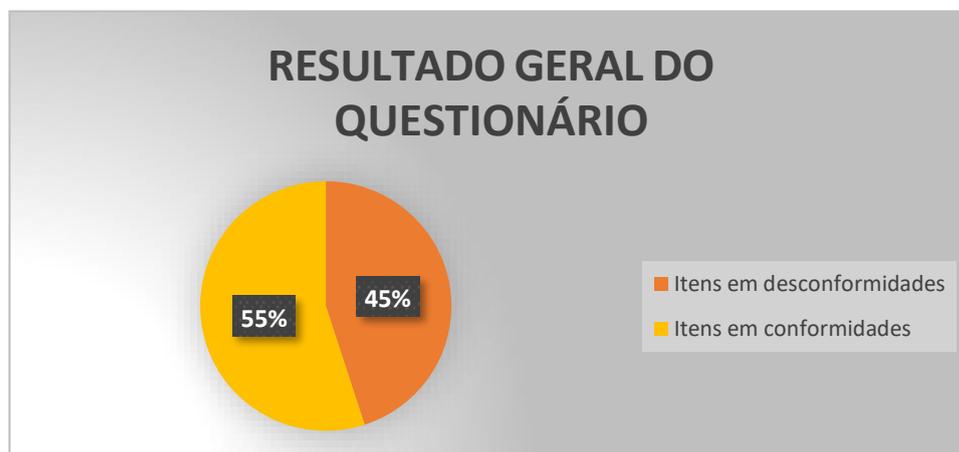
Ao se analisar os resultados para os itens do checklist providos da instrução do fabricante mais a NBR 9574, tem-se que 55% dos requisitos foram obedecidos e que 45% não estavam em conformidade, como é indicado no gráfico 3. O índice de procedimentos em desacordo foi alto, haja visto que esse valor corresponde a quase a metade dos procedimentos. As falhas no sistema de impermeabilização podem ocasionar o aparecimento de goteiras, manchas no forro, mofo, bolor e empolamento de parede e forro, a ferrugem do arrame de fixação do forro de gesso, e a eflorescência nos térreos, criptoflorescência. E com isso gerar problemas de saúde, danos materiais, relacionado à vida útil da edificação.

Gráfico 3 – Informações gerais

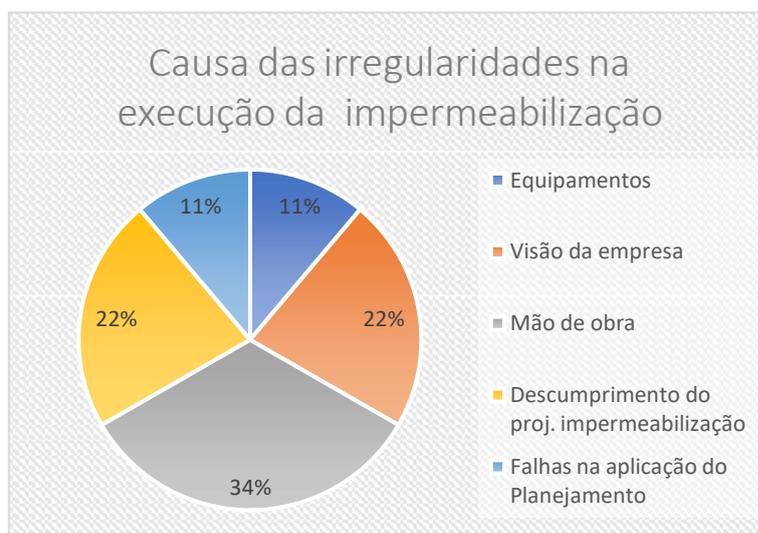
Os possíveis motivos para esses resultados são: ausência de equipamento, incêntivo da empresa o aumento da agilidade na execução das atividades, mão de obra, descumprimento parcial do projeto de impermeabilização, falhas na aplicação do planejamento.

Gráfico 4 – Causa das irregularidades na execução da impermeabilização
