RE-IMPERMEABILIZAÇÃO DE UMA LAJE DE COBERTURA DE UM EDIFÍCIO RESIDENCIAL EM MANAUS-AM.

Este estudo de caso responde ao termo de re-impermeabilizar uma laje adequando as especificações das normas técnicas, e do fabricante do produto a ser aplicado, do qual apresentava fissuras. Também objetiva um acabamento de boa qualidade e em um prazo curto. Este projeto foi pesquisado, desenvolvido e determinado para que a problemática, no Edifício Lírios inaugurado em 2002 pela Construtora Colméia, localizado na R. Palácio das Águas, 121ª – Nossa Senhora das Graças, Manaus-AM.

Este estudo de caso trate-se de um edifício residencial em Manaus-Amazonas, na execução de re-impermeabilização da laje de cobertura.

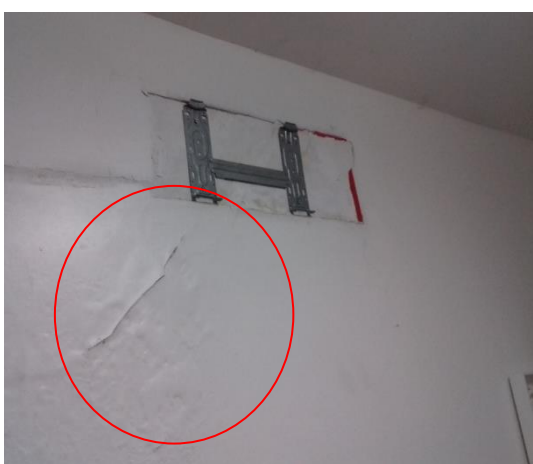
Figura 2 – Fissura na parede dos apartamentos. Autor, 2018.

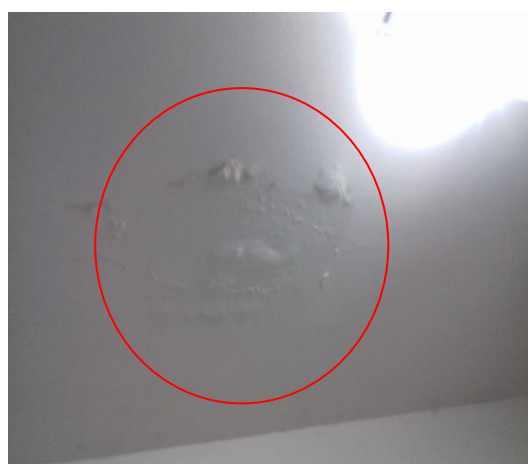
Figura 3 – Bolhas no teto dos apartamentos. Fonte O Autor, 2018.

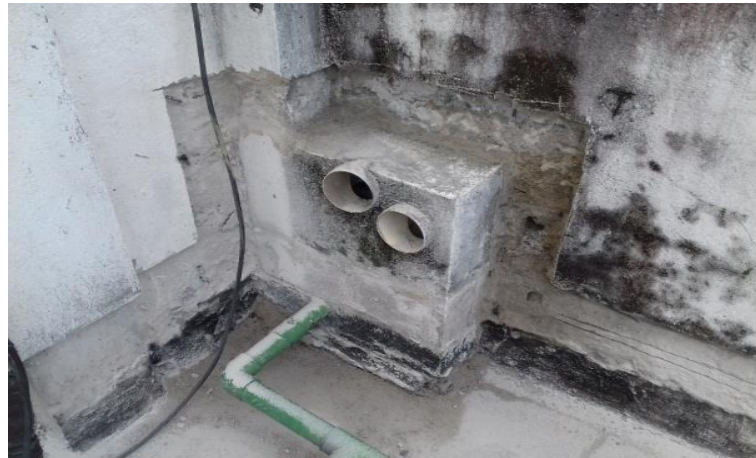
Identificadas as patologias, fez-se necessário a análise para a identificação da origem das possíveis causas das mesmas. Com a observação direta e a quebra de uma parte do contra-piso, foi possível identificar a origem das patologias, as Figuras 5 e 6 mostra que o sistema de impermeabilização existente não estava conforme a ABNT 9575 (2010).

Figura 6 – Falta de impermeabilização nos ralos.
Fonte. Autor, 2018.

Baseado nos levantamentos e vistorias no local, a empresa contratada decidiu pela retirada da impermeabilização existente e aplicação de uma nova impermeabilização com manta asfáltica. Portanto, foi elaborado um planejamento das atividades, de acordo com a ABNT NBR 9575/2010, como mostra o Quadro 1.

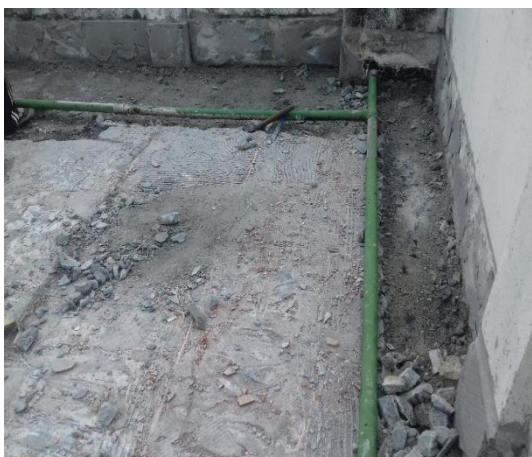
Figura 7 – Retirada das cerâmicas e do piso. Fonte Autor, 2018.

Após a entrega do planejamento, cronograma e orçamento das atividades, entrando em acordo entre a empresa contratada e a administração do edifício. Deu-se início na execução dos serviços de retirada da impermeabilização existente da laje de cobertura externa, interna e das calhas. As Figura 7 e 8 mostra o serviço sendo executado, retirada das cerâmicas e retirada do contra piso da laje.

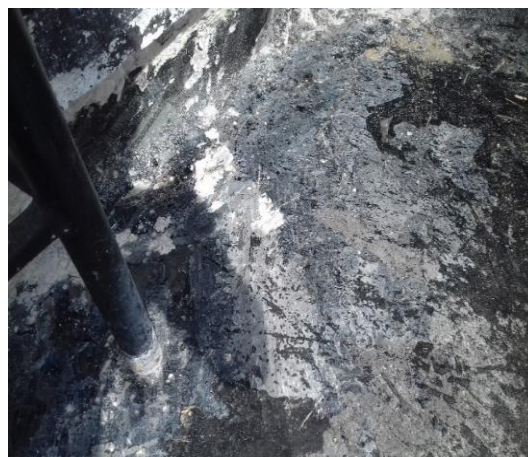
Figura 8 – Retirada do entulho gerado. Fonte. Autor, 2018.

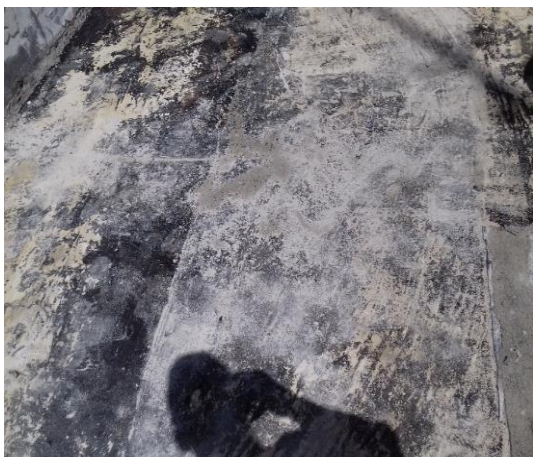
Figura 9 – Regularização da superfície para escoamento de água. Fonte. Autor, 2018.

Logo após a retirada da impermeabilização existente e feita a remoção do entulho gerado, foi feito a regularização da superfície que passaria a ter a nova impermeabilização, como mostra as Figuras 8 e 9. Segundo a ABNT NBR 9575 (2010), a inclinação do substrato das áreas horizontais deve ser definida após estudos de escoamento, sendo no mínimo de 1% em direção aos coletores de água. Para calhas e áreas internas é permitido o mínimo de 0,5%. Também deve ser previsto nos planos verticais encaixe para embutir a impermeabilização, para o sistema que assim o exigir, a uma altura mínima de 20cm acima do nível do piso acabado ou 10cm do nível máximo que a água pode atingir.

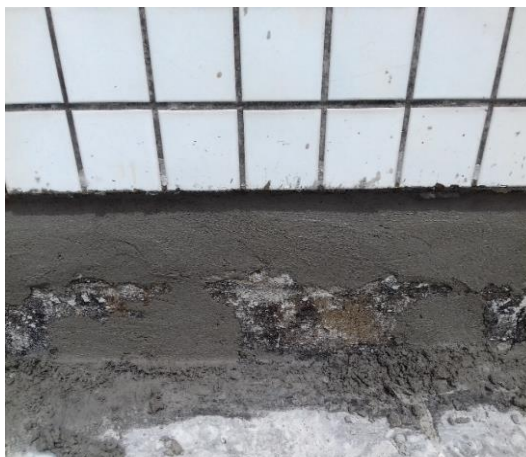
Figura 10 – Regularização do encaixe para embutir a impermeabilização. Fonte. Autor, 2018.

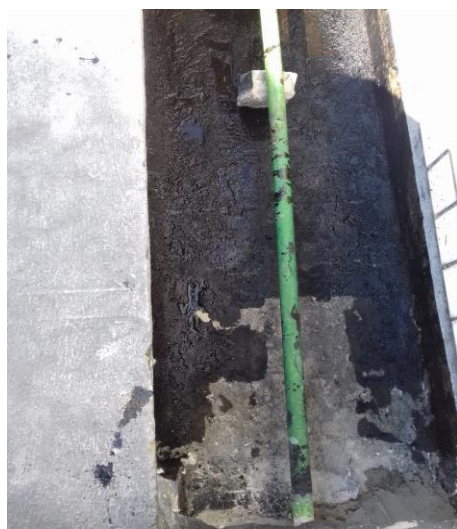
Figura 11 – Aplicação da emulsão asfáltica (PRIME). Fonte. Autor, 2018.

Em seguida, com o local limpo, seco e regularizado, começou a pintura de imprimação asfáltica (Prime), que favorece a aderência da camada impermeável, aplicado ao substrato a ser impermeabilizado, Figuras 11 e 12. Conforme as recomendações do fabricante para a aplicação do produto, sendo aplicadas duas demãos, tendo o intervalo de 6 horas entre elas (VIAPOL).

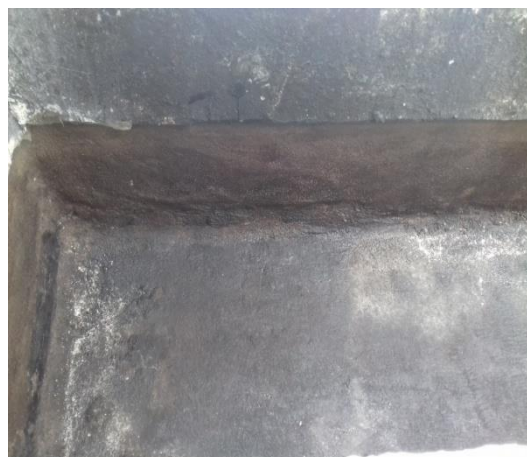
Figura 12 – Local seco pronto para receber a manta asfáltica. Fonte. Autor, 2018.

Com o local pronto para receber a manta asfáltica 4mm, como mostra a Figura 11. As aplicações das mantas asfálticas devem foram efetuadas em temperaturas ambientes acima de 5°C, sendo direcionadas as chamas do maçarico de forma a aquecer simultaneamente o substrato imprimado e a face de aderência

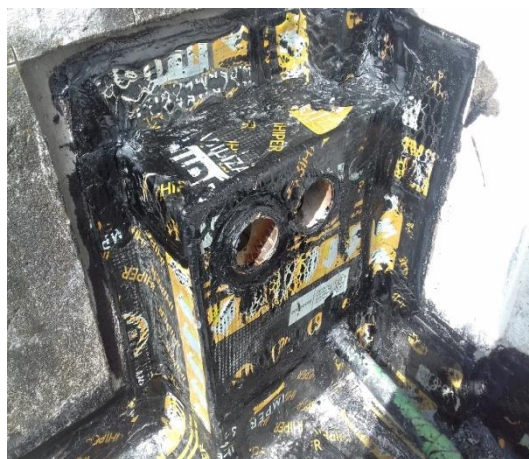
Figura 14. Imperbeabilização dos ralos.Fonte. Autor, 2018.

da manta. Pressionar a manta do centro em direção às bordas, de forma a expulsar eventuais bolhas de ar. Com as sobreposições sendo de no mínimo 10 cm, executando o selamento das emendas com roletes, espátulas ou colher de pedreiro de pontas arredondadas, segundo a ABNT 9574 (2008), de acordo com as Figuras 13,14 e 15, abaixo.

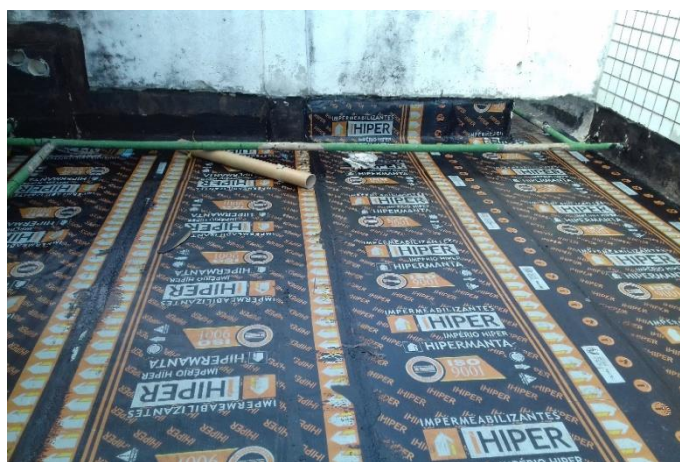
Figura 15. Laje impermeabilizada.Fonte. Autor, 2018.

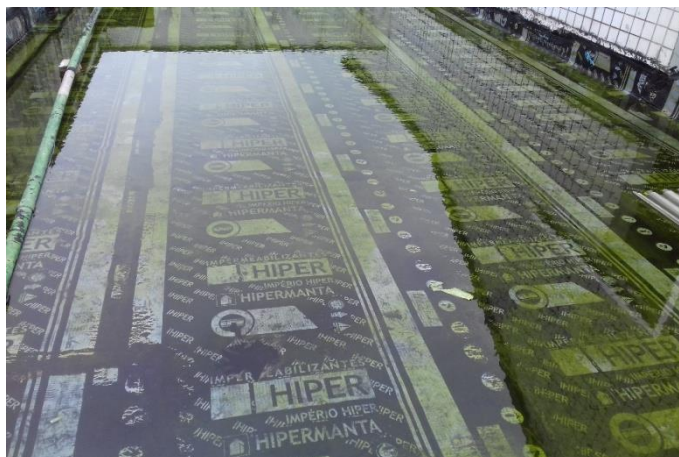
Figura 16 . Teste de estanqueidade por 72h. Fonte Autor, 2018

Logo após a conclusão da impermeabilização, foram fechados os ralos para ser feito com lâmina de água, no mínimo por 72 horas (VEDACIT) que tem como objetivo verificar se a impermeabilização aplicada está impedindo a penetração ou passagem de fluidos através de si, ABNT 9575 (2010).

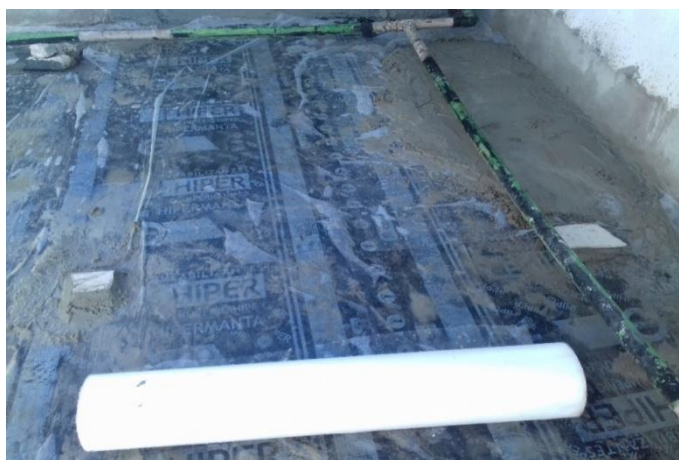
Figura 17. Camada separada de papel polietileno. Fonte. Autor, 2018.

Após o teste de estanqueidade e verificado que não havia nenhuma irregularidade na impermeabilização, colocou-se a camada separadora de papel polietileno sobre a impermeabilização para receber a camada de proteção mecânica, conforme a ABNT 9575 (2010).

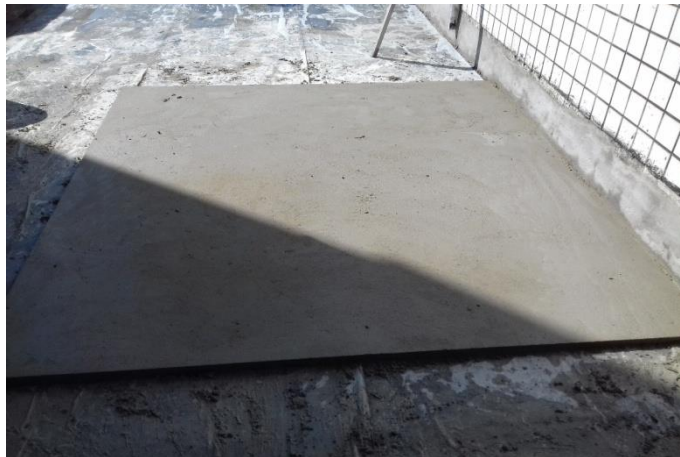
Figura 18. Camada de proteção mecânica. Fonte. Autor, 2018.

Em seguida foi feita a camada de proteção mecânica com argamassa de cimento e areia com traço de 1:5 medindo 2mx2m com espessura de 2cm. conforme a Figura 18 e 19. As proteções mecânicas de concreto/argamassa são fundamentais para um bom desempenho e durabilidade de uma impermeabilização (VIAPOL). As juntas de dilatação na laje protegem o sistema de impermeabilização de fatores climáticos. Evitando que o sistema seja afetado e haja infiltração na laje e no decorrer do tempo apareça as patologias.

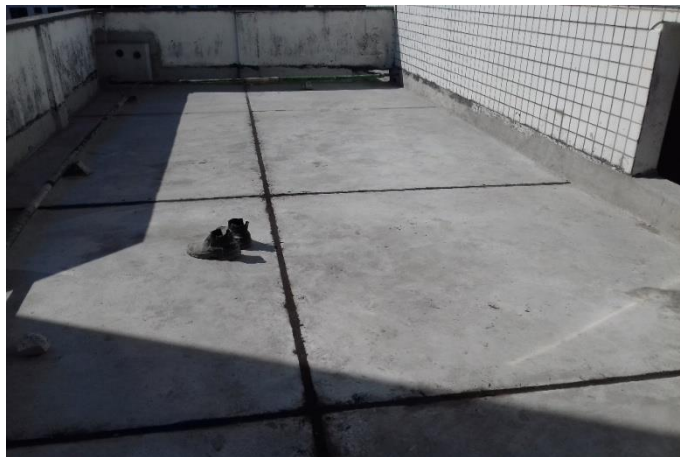
Figura 19. Juntas de Dilatação. Fonte. Autor, 2018.
