**ESTUDO DA IMPERMEABILIZAÇÃO DE PATOLOGIAS COM A UTILIZAÇÃO DE
MATERIAL BETUMINOSO EM ALVENARIAS
STUDY OF WATERPROOFING OF PATHOLOGIES USING BETUMINOUS
MATERIALS ON MANSORIES.**

Fábio Junio Rodrigues da Silva¹

Bruna Barbosa Matuti²

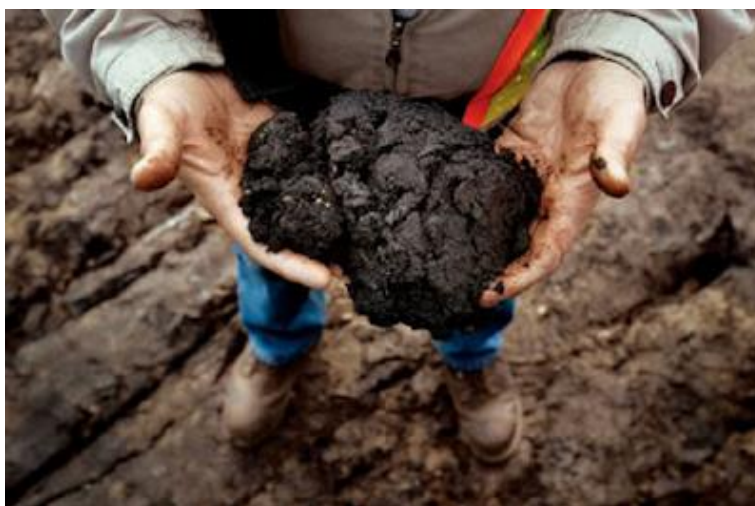
Figura 1: Betume em sua forma natural [33].

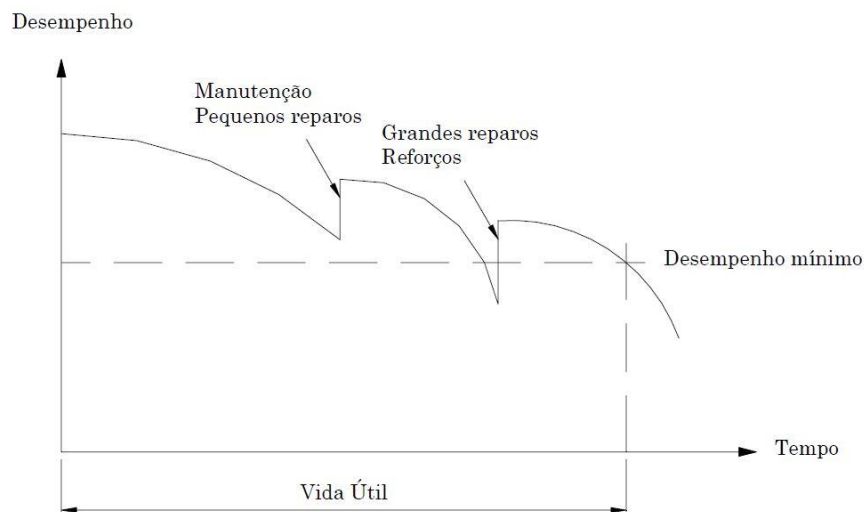
Figura 4: Gráfico de fases do desempenho de vida útil de um matérias [25]

De acordo com a Figura 4, nota-se que o binômio que compreende Vida Útil / Desempenho onde o material começa a perder sua qualidade devido algum tipo de patologia, podendo ocorrer devido à falta de manutenção e conservação das estruturas, má execução da obra ou até mesmo pelo abandono, ocorrendo a necessidade de algum tipo de intervenção na edificação, dependendo da gravidade e com essas ações procura-se manter a estanqueidade, estabilidade, e segurança das alvenarias, ou seja, caso não haja impermeabilização adequada na edificação, poderão acontecer patologias nocivas, implicando na interdição do prédio e na segurança do mesmo [25].

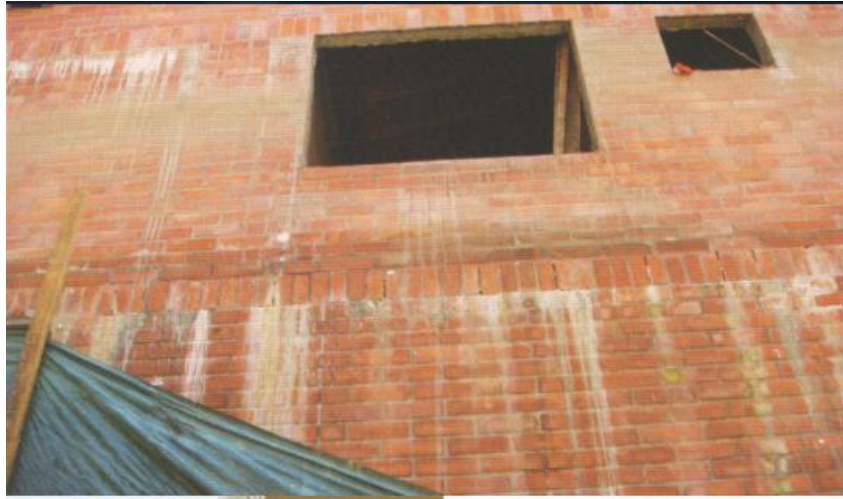
Figura 5: Eflorescência abundante por supersaturação de umidade de obra [38].

Eflorescência: A eflorescência é a formação de depósitos salinos na superfície do concreto ou argamassas, etc. Como resultado da sua exposição à água de infiltrações ou intempéries. É considerado um dano, por alterar a aparência do elemento onde se deposita. Há casos em que seus sais constituintes podem ser agressivos e causar degradação profunda. A modificação no aspecto visual é intensa onde há um contraste de cor entre os sais e o substrato sobre as quais se deposita. Como exemplo, a formação branca de carbonato de cálcio sobre o concreto cinza.

Quimicamente a eflorescência é constituída principalmente de sais de metais alcalinos (sódio e potássio) e alcalino-ferrosos (cálcio e magnésio, solúveis ou parcialmente solúveis em água). Pela ação da água, estes sais são dissolvidos e migram para a superfície da estrutura e a evaporação da água resulta na formação de depósitos salinos. As causas que favorecem para o desenvolvimento de eflorescências atuam em associação com o teor de sais solúveis, pressão hidrostática que se movimenta para a superfície da alvenaria e a presença de água na estrutura, contribui para proliferação da patologia [27].

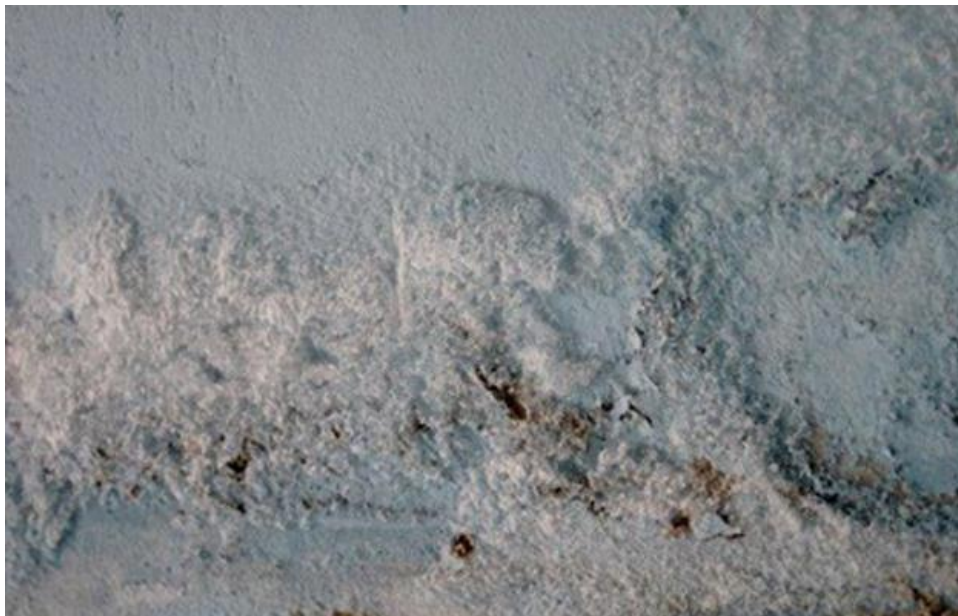
Figura 6: Parede com saponificação na alvenaria [20].

Saponificação: A saponificação se dá pela manifestação de manchas na superfície da pintura da alvenaria, provocando o destacamento ou degradação das pinturas, notadamente as do tipo PVA, de menor resistência. A saponificação também ocorre, devido à alta alcalinidade do substrato, que pode ter se manifestado pela eflorescência dos sais altamente alcalinos 41.

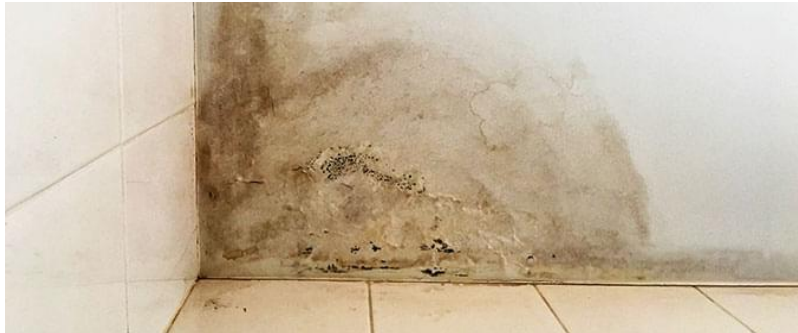
Figura 7: Umidade Ascendente com manchas escuras e degradação de pinturas [46].

Umidade Ascendente: A ascensão de água nas paredes pode ocorrer até alturas significativas e é inversamente proporcional ao diâmetro dos seus poros, ou seja, quanto menor o seu diâmetro, maior é a altura que a água poderá atingir. Estes

condutos capilares são canais de diâmetro finíssimo, que serpenteiam através dos materiais com uma rede de conexões com ar entre si, saturando os materiais com água que avança vencendo a força da gravidade podendo atingir grandes alturas [2].

As patologias surgem debaixo para cima, devido à solos saturados ou pela própria precipitação, fundações e alvenarias não impermeabilizadas ou com o serviço de impermeabilização inadequado, onde a água percola nos poros do solo e infiltrando nos vazios da estrutura, atingindo pisos e paredes da edificação [1].

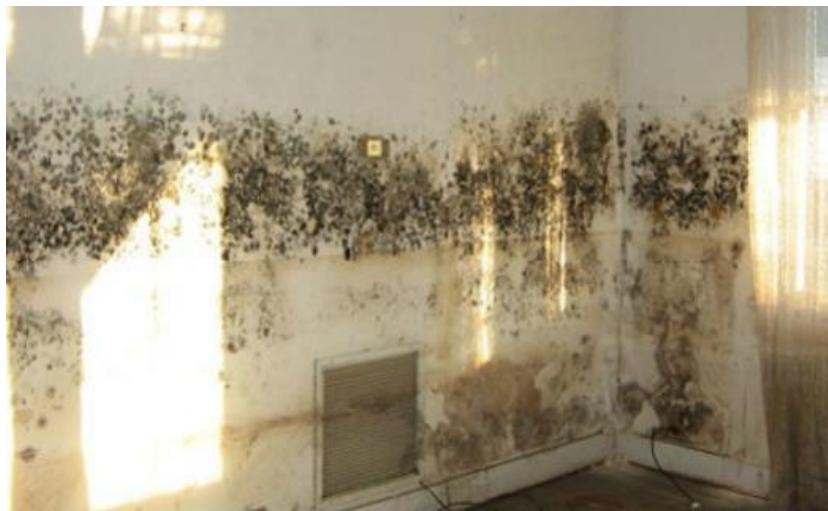
Figura 9: Parede com manchas de bolor [14].

Bolor: A absorção ou presença de umidade nas tintas, notadamente dos tipos PVA, em função das resinas e aditivos da formulação (espessantes, plastificantes, etc.), proporcionam condições adequadas para o surgimento e crescimento de colônias de fungos e bactérias, notadamente em ambientes pouco ventilados e luminosos. O desenvolvimento de bolor ou mofo em edificações é ocorrência comum em climas tropicais. O bolor está associado a existência de alto teor de umidade no componente atacado e no meio ambiente, podendo interferir na salubridade e habitabilidade da edificação. Também pode ocorrer o emboloramento em paredes com umidade provocada por vazamentos ou infiltrações. Os fungos têm seu desenvolvimento bastante afetado pelas condições ambientais, notadamente pela umidade e temperatura. Sua manifestação ocorre em ambientes com elevado teor de umidade ou ambiente com elevada umidade relativa do ar (acima de 75%). Desenvolvem-se bem entre temperaturas de 10 a 35° C. Estas condições ambientais são genéricas, pois mesmo fora destes referenciais, podem ocorrer emboloramento, dependendo da espécie de fungos consideradas [41].
