## **PROJETO DE ACESSIBILIDADE EM PARQUES PÚBLICOS DO PROGRAMA PROSAMIM EM MANAUS – AM**

Roberta Oliveira Carvalho, acadêmica de engenharia civil no centro universitário do Norte – Uninorte, e-mail: robertaa.carvalho@hotmail.com

### **RESUMO**

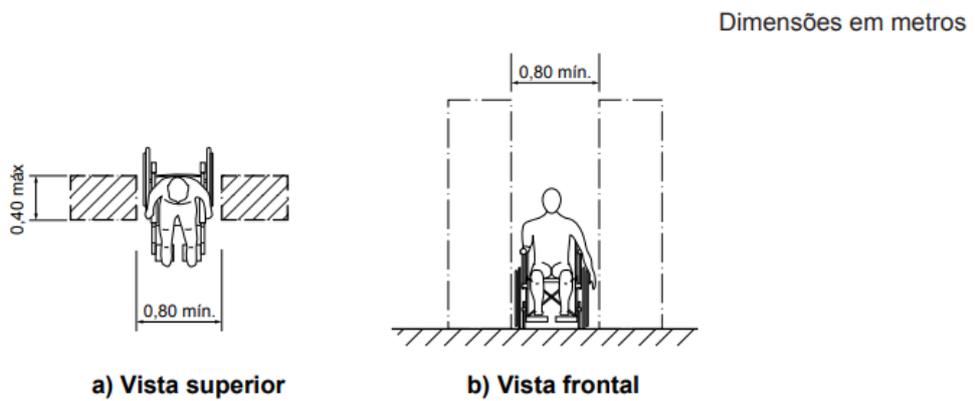
A largura mínima necessária para a transposição de obstáculo isolado com extensão de no máximo 0,40 m deve ser de 0,80 m, conforme figura 15. Quando o obstáculo isolado tiver uma extensão acima de 0,40 m, a largura mínima deve ser de 0,90 m.

Figura 15-Transposição de obstáculos isolados. Fonte: ABNT (2015).

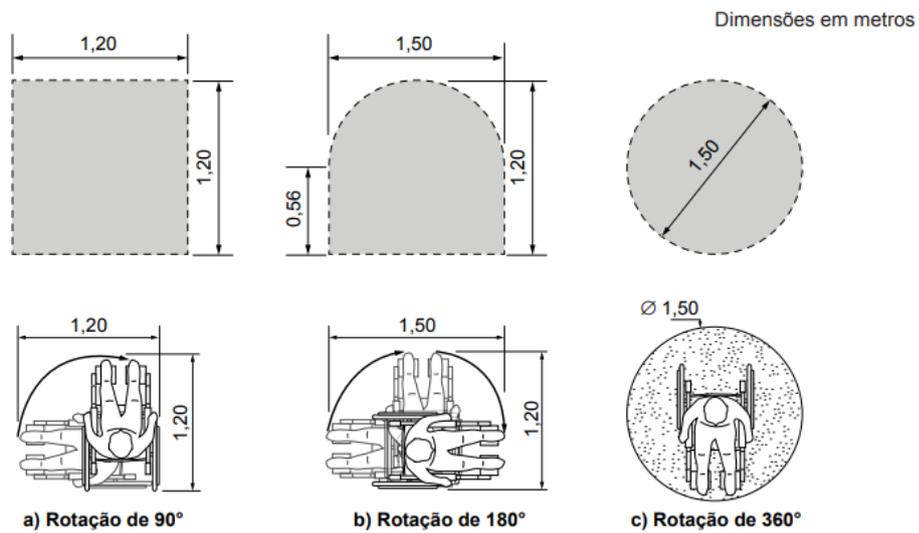
A figura 16 apresenta as medidas necessárias para a manobra de cadeira de rodas sem deslocamento.

Figura 16-Área para manobra de cadeira de rodas sem deslocamento. Fonte: ABNT (2015).

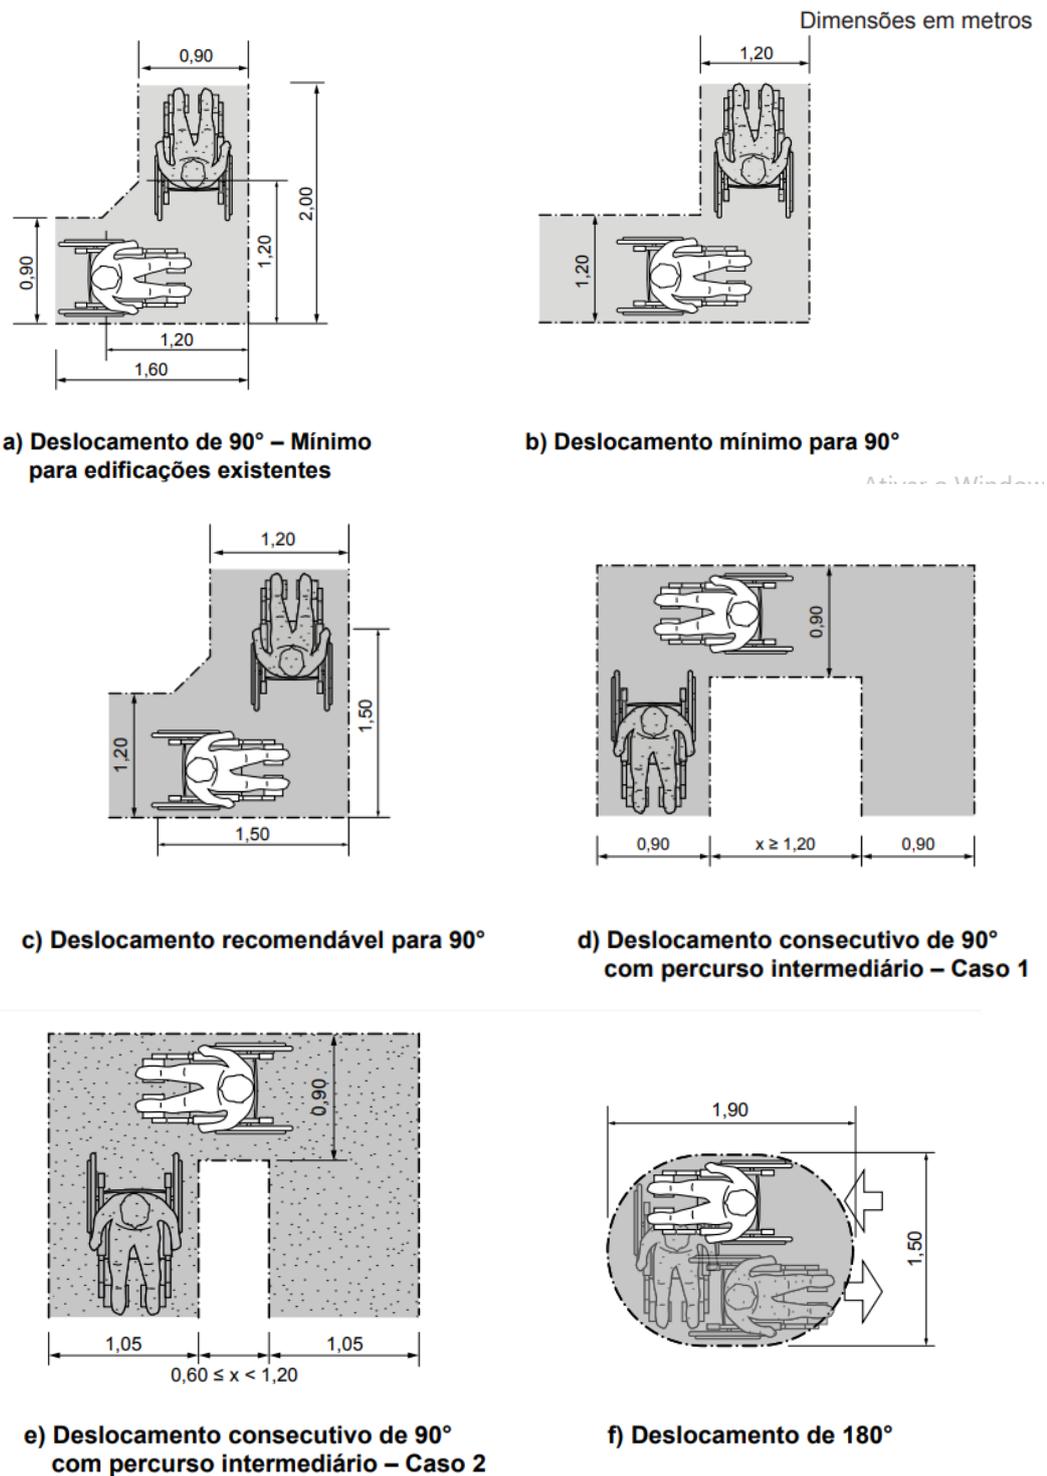
A figura 17 exemplifica condições para manobra de cadeiras de rodas com deslocamento.

Figura 17-Área para manobra de cadeiras de rodas com deslocamento. Fonte: ABNT (2015).

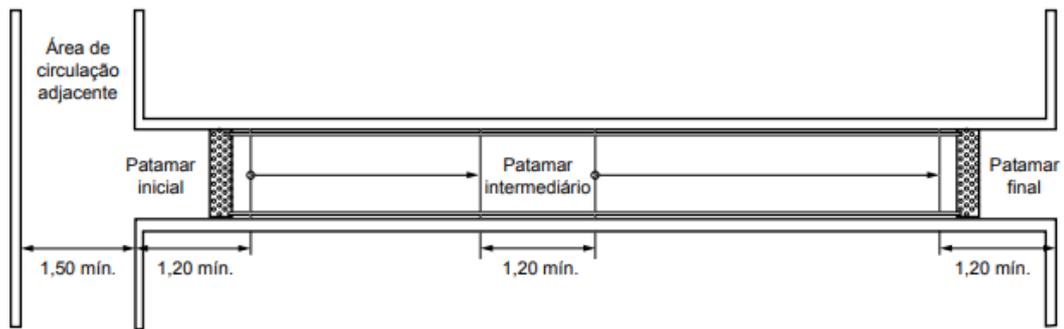
Os patamares no início e no término das rampas devem ter dimensão longitudinal mínima de 1,20 m. Entre os segmentos de rampa devem ser previstos patamares intermediários com dimensão longitudinal mínima de 1,20 m, conforme figura 31. Os patamares situados em mudanças de direção devem ter dimensões iguais à largura da rampa.

Figura 31-Patamares das rampas – Vista superior. Fonte: ABNT (2015).

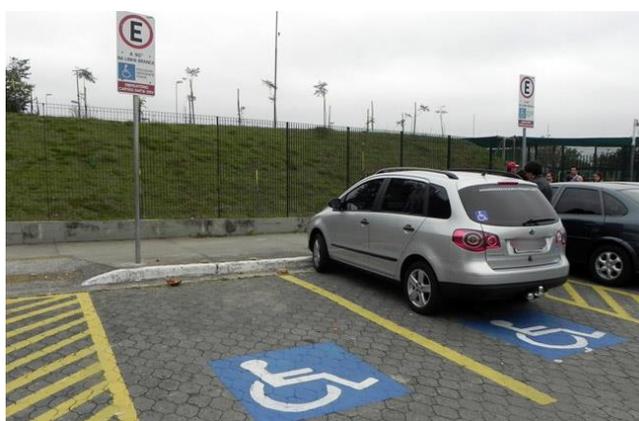
Figura 35- Vaga para P.N.E. Fonte: mobilidadesampa.com.br

- a) ter sinalização vertical;
- b) contar com um espaço adicional de circulação com no mínimo 1,20 m de largura, quando afastadas da faixa de travessia de pedestres. Esse espaço pode ser compartilhado por duas vagas, no caso de estacionamento paralelo, perpendicular ou oblíquo ao meio fio;
- c) estar vinculadas à rota acessível que as interligue aos polos de atração;
- d) estar localizada de forma a evitar a circulação entre veículos;
- e) ter piso regular e estável;
- f) o percurso máximo entre a vaga e o acesso à edificação ou elevadores deve ser de no máximo 50 m.

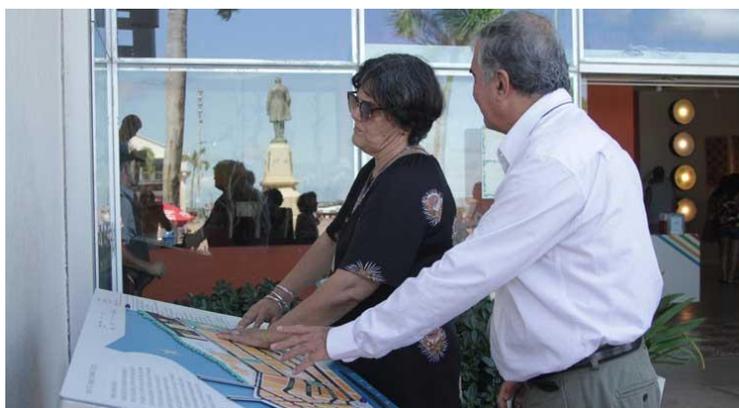
Figura 38-Mapas táteis. Fonte: Jornal do comercio,2018.

Os banheiros públicos, são os que de forma imprescindível, deveram conter rotas acessíveis, louças, portas e outros elementos. Outras especificações mencionadas em tópicos anteriores deveram compor o ambiente e promover, no geral, inclusão. A exemplo disso, pode -se citar os mapas táteis, figura 38, que desempenham um papel importante quanto objeto de localização para pessoas com deficiência visual.

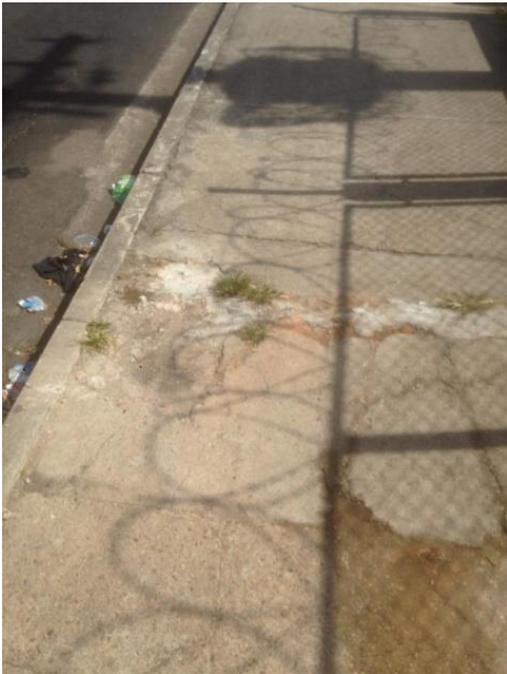
Figura 40-Danos na calçada.  
Fonte: Autor (2018).

As calçadas apresentam danos, o que pode vir a gerar alguns acidentes como tropeções e dificuldade de um cadeirante passar no local. É importante verificar que não existe sinalização tátil de alerta e direcional, figura 40.

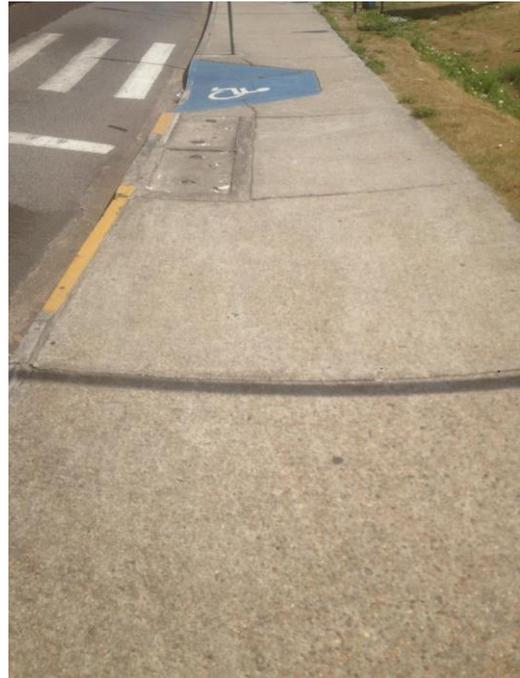
Figura 41-Largura da calçada.  
Fonte: Autor (2018).

Em relação à largura há uma variação de valores, mas as mesmas possuem largura mínima de 1,20, conforme NBR 9050, figura 41.

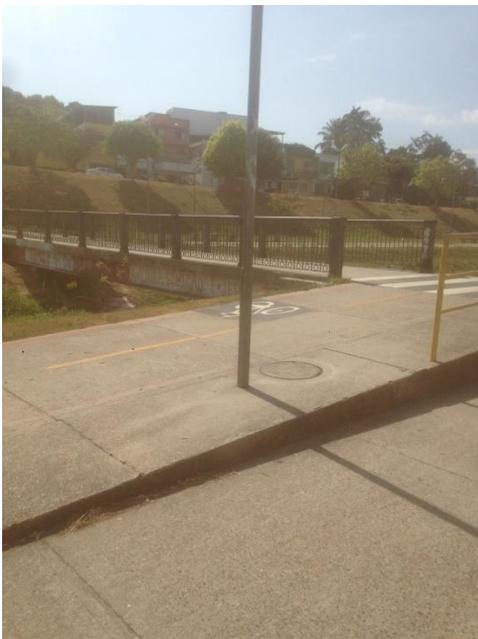
Figura 42: Sinalização vertical como obstáculo.  
Fonte: Autor (2018).

O piso do parque é composto por placas de concreto e é um piso firme e não escorregadio, porém apresenta sinalização vertical posicionada de forma incorreta, no que impede o fluxo de pessoas, figura 42.

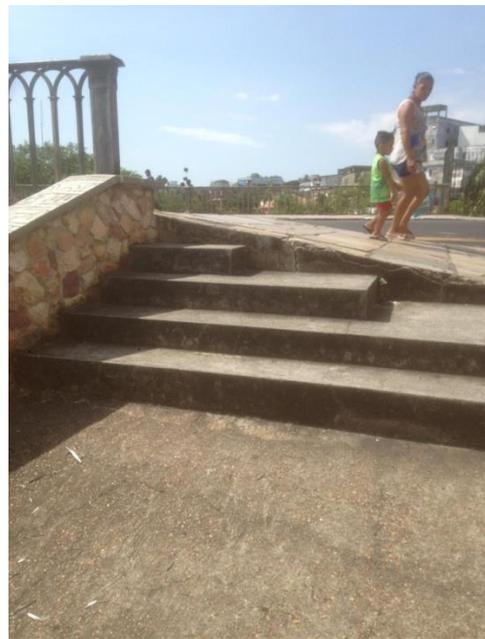
Figura 43: Escadas como obstáculo.  
Fonte: Autor (2018).

Em algumas partes na área de circulação existem degraus que impedem a circulação e acessos de deficientes ou pessoas com mobilidade reduzida, figura 43.

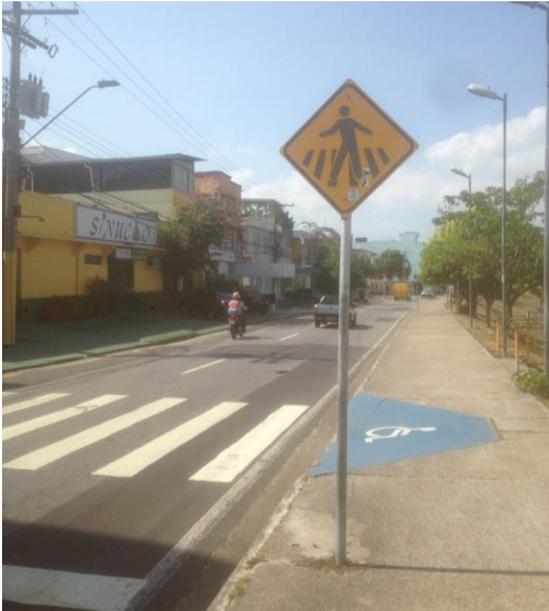
Figura 44: Faixa de circulação.  
Fonte: Autor (2018).

Há algumas faixas de circulação para cadeirantes, figura 44, mas o rebaixamento das guias não está sinalizado com piso tátil de alerta e apresentam algumas falhas o nivelamento, figura 45. Em alguns pontos na faixa de pedestre, não há rebaixamento, conforme figura 46 e 47.

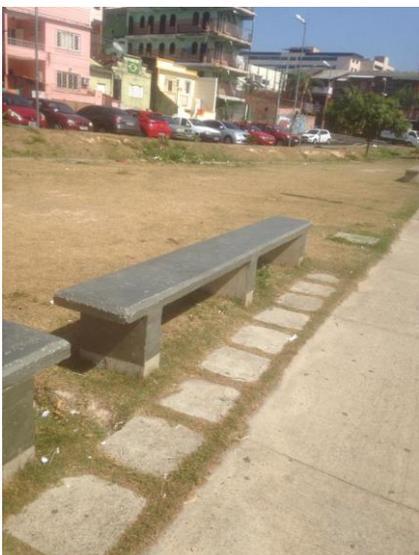
Figura 48: Bancos sem sinalização de aleta.  
Fonte: Autor (2018).

Encontra-se no local mobiliário urbano tais como, lixeiras, postes de iluminação, placas de sinalização e bancos. Ao redor do mobiliário urbano não há nenhuma sinalização de alerta às pessoas com deficiência.

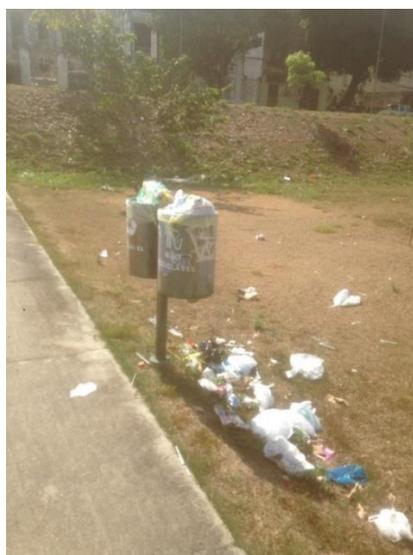
Figura 49: Lixeiras sem mal conservadas.  
Fonte: Autor (2018).

As lixeiras estão em más condições, e encontram-se cheias de lixo ao redor.

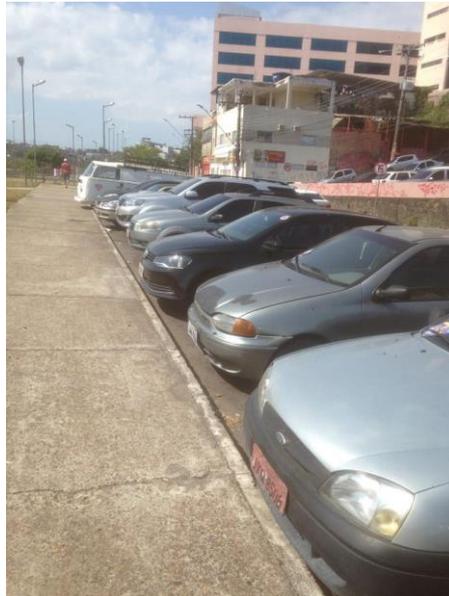
Figura 51: Estacionamento sem sinalização. Fonte: Autor (2018).

No estacionamento do parque não existe sinalização e nem vagas para pessoas idosas e para deficientes. As vagas existentes estão localizadas a 90° e perpendicular ao parque e não há sinalização vertical. Alguns dos carros estacionados tornam obstáculos na calçada por ultrapassarem o limite do meio fio.

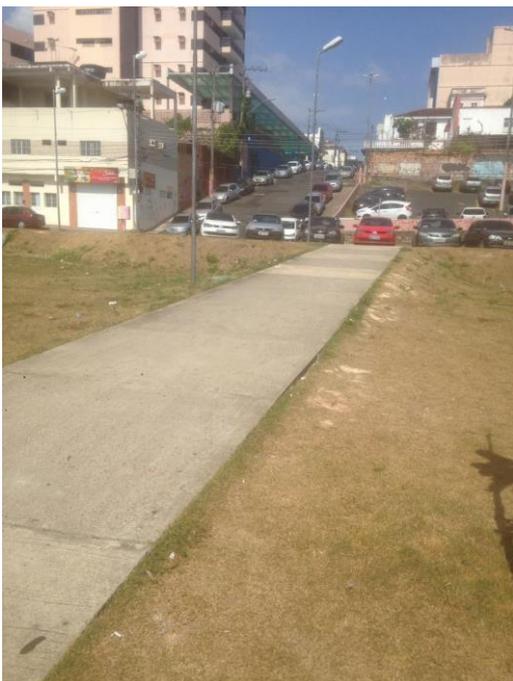
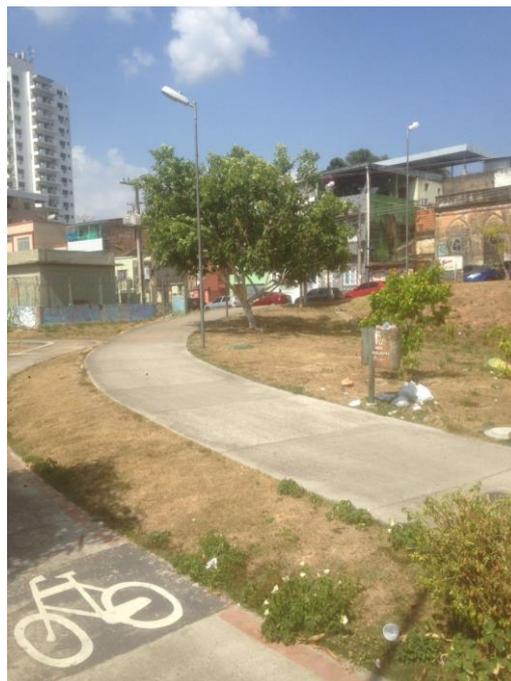
Figura 52: Rampa central. Fonte: Autor (2018). Figura 53: Rampa sem corrimão. Fonte: Autor (2018).

Há uma rampa no centro do parque, cuja inclinação está de acordo com a norma técnica, figura 52, porém não tem corrimão nem sinalização tátil no começo e fim da rampa. Existe outra rampa na extremidade o parque, figura 53, porem quanto a acessibilidade de pessoas com deficiência ou com mobilidade reduzida o percurso de acesso as rampas é longo e cansativo.

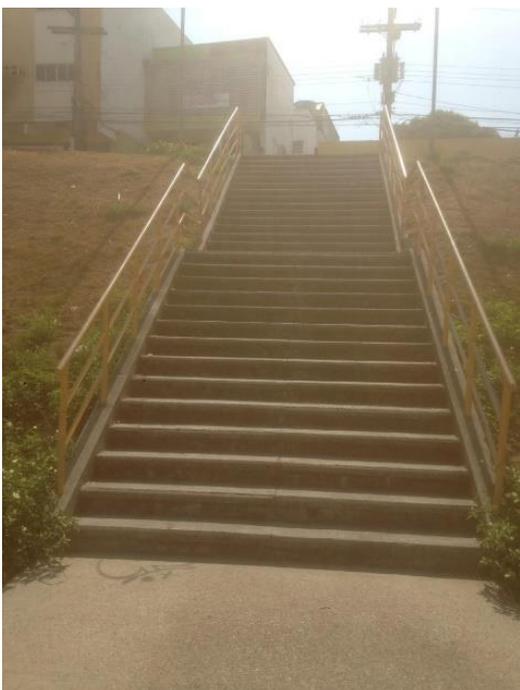
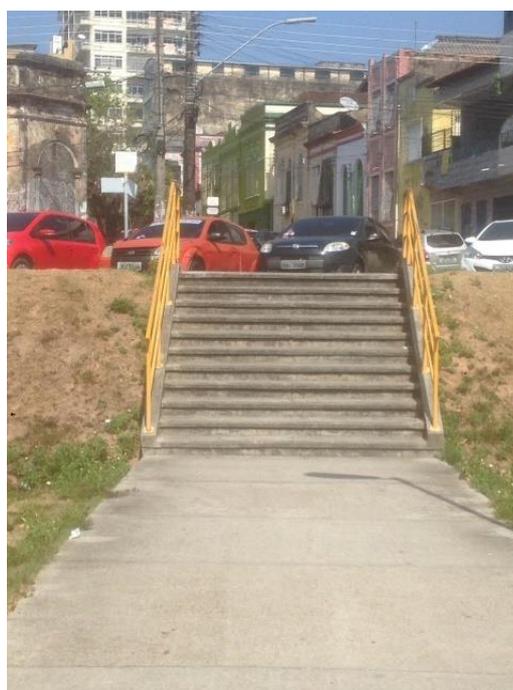
Figura 54: Escadas sem corrimão central. Fonte: Autor (2018).

As escadas de acesso ao redor do parque apresentam espelho de acordo com a norma 9050, mas há necessidade de um corrimão central, já que a escada tem mais de 2,40 m de largura.

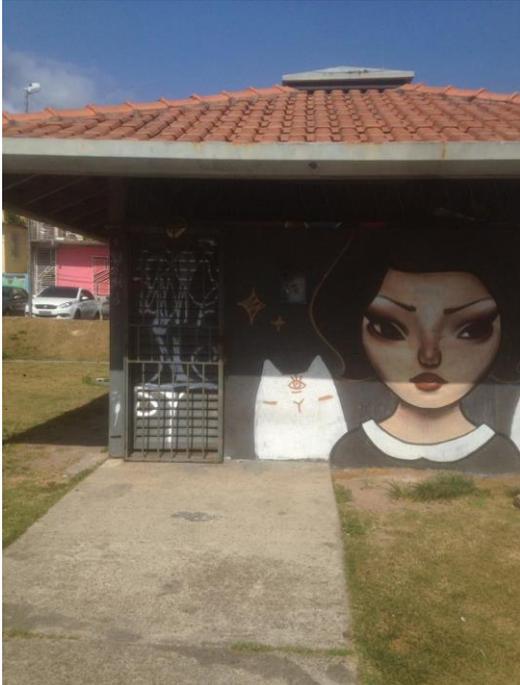
Figura 55: Edificação sem uso.  
Fonte: Autor (2018).

A praça apresenta algumas edificações, que no momento estão degradadas, trancadas e sem uso e não possui banheiro público.

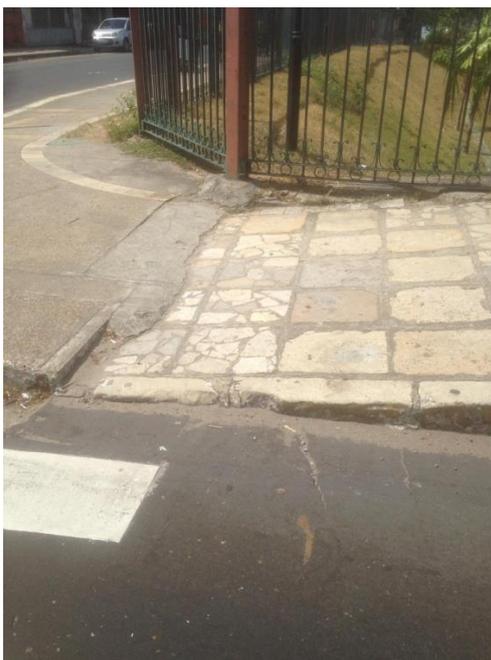
Figura 58: Rebaixamento inadequado da guia. Fonte: Autor (2018).

As calçadas ao redor do parque e que dão acesso, apresentam boas condições e possui largura de acordo. Mas na faixa de pedestres há irregularidades no rebaixamento da guia. O piso utilizado são placas de concreto e pedra.

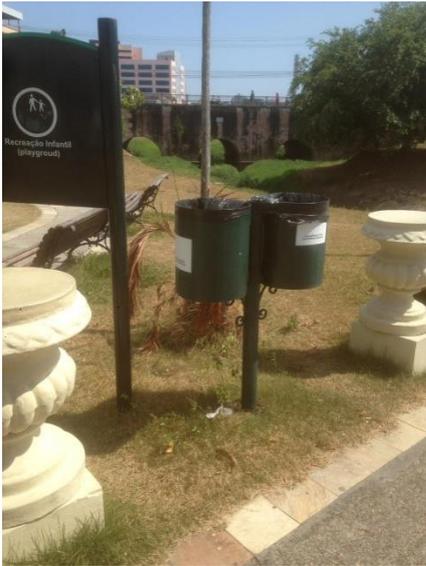
Figura 59: Lixeiras. Fonte: Autor (2018).

O mobiliário encontrado foi: postes de iluminação, bancos de madeira, lixeira, quiosque, estatuas, chafariz, árvores e outros, mas nenhum mobiliário possui sinalização de piso tátil ao seu redor. As lixeiras encontram-se em boas condições e os bancos também.

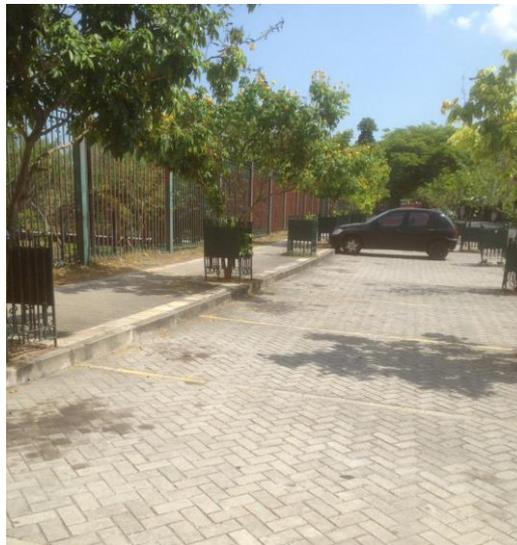
Figura 61: Estacionamento. Fonte: Autor (2018).

Quanto às vagas, estão localizadas à 90° ao parque e não possui sinalização para portadores de necessidades especiais e idosos. No entanto há uma preocupação com a arborização.

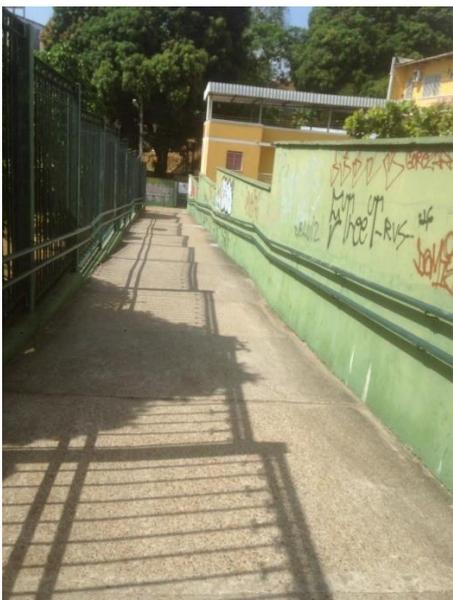
Figura 62: Rampa de acesso. Fonte: Autor (2018).

No acesso ao parque pela Avenida sete de setembro, figura 62, há uma rampa de acordo com a norma, com inclinação e corrimão adequado, mas em outro ponto, figura 63, possui uma extensa rampa que não possui corrimão e nem sinalização.

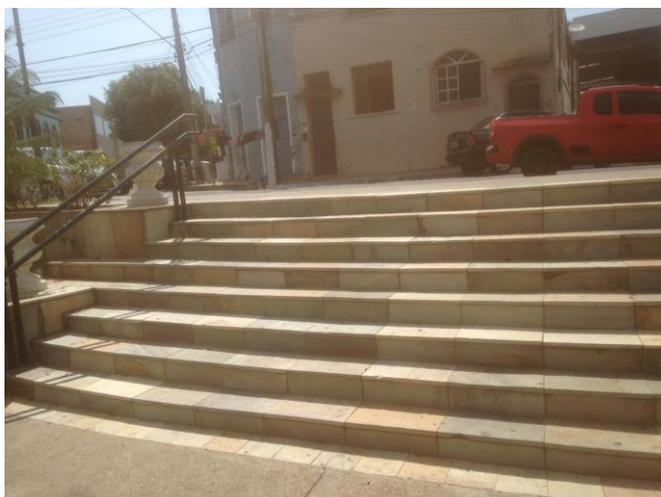
Figura 64: Escada. Fonte: Autor (2018).

O parque apresenta apenas um lance de escadas, que em suas laterais possui corrimão, mas não há um corrimão central, já que a escada tem mais de 2,40 m de largura.

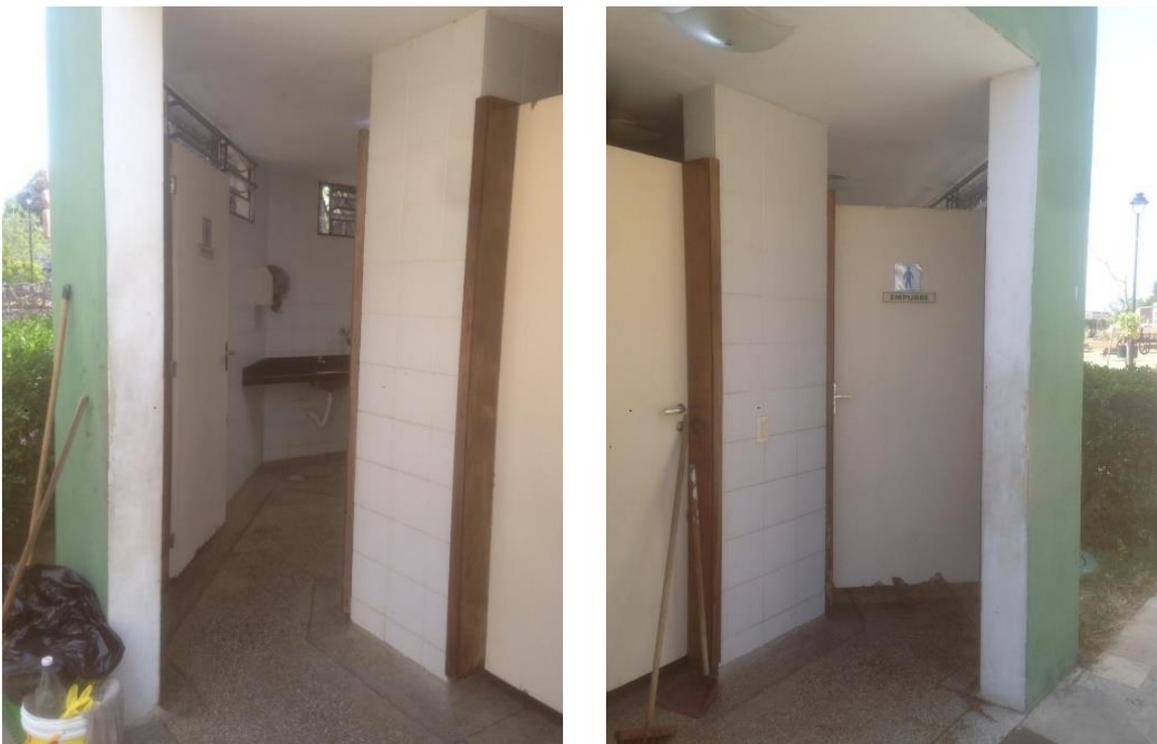
Figura 65: Banheiros feminino e masculino. Fonte: Autor (2018).

É o único parque do programa que possui banheiro público, em boas condições e com manutenção frequente, mas não possui banheiros destinados para pessoas com deficiência.

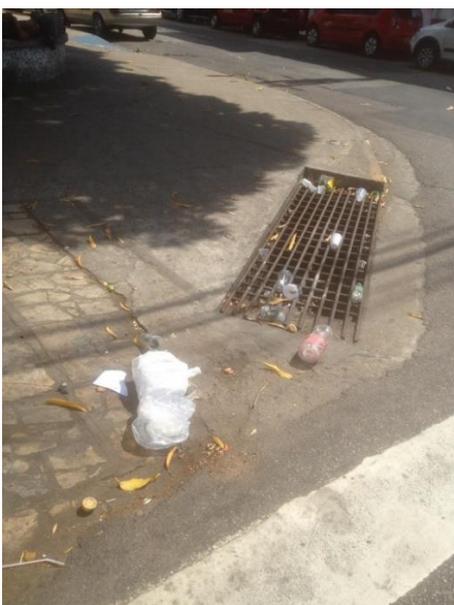
Figura 67: Grelha que impede circulação. Fonte: Autor (2018).

Na calçada de acesso ao parque pela avenida sete de setembro há obstáculos que prejudicam a acessibilidade, figura 67. Em outro ponto há sinalização vertical adequada, mas em outros pontos obstáculos obstruem o fluxo do entorno, fora a presença de lixo. Postes e acessos fora da norma, fazem parte também dos obstáculos encontrados.

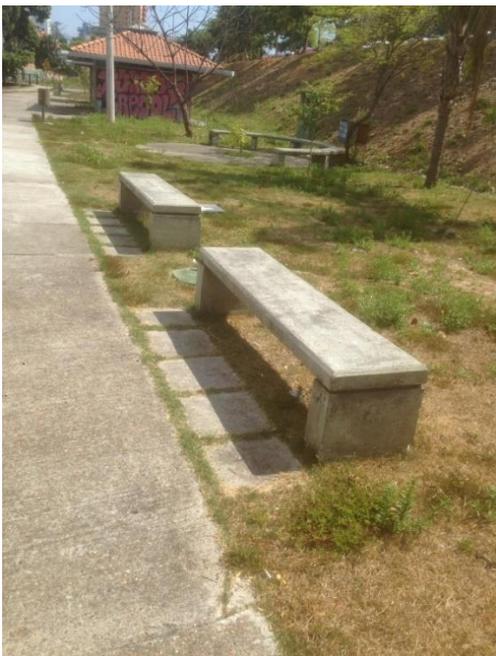
Figura 71: Bancos. Fonte: Autor (2018).

Bancos estão em bom estado de uso, mas não possui espaços para cadeiras de rodas. As lixeiras, encontram-se enferrujadas.

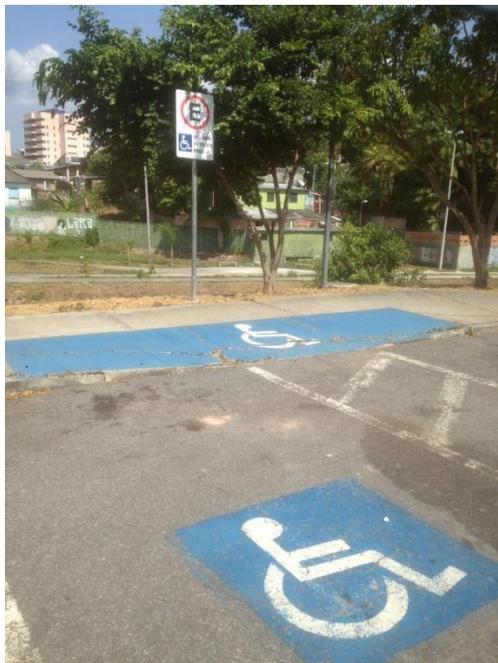
Figura 73: Vaga estacionamento para P.N.E. Fonte: Autor (2018).

O parque possui vagas de estacionamento e é o único que possui placa e sinalização para pessoas com deficiência, mas há ausência de vagas para idosos.

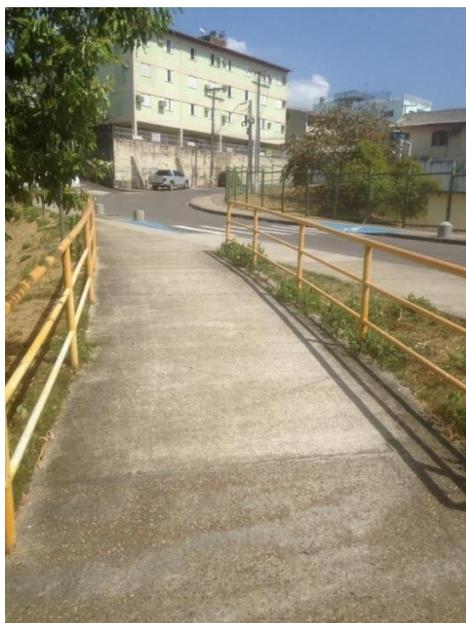
Figura 74: Rampa sem sinalização. Fonte: Autor (2018).

Existe uma rampa localizada na extremidade do parque com inclinação adequada. Como pode ser observado na figura 74, mas não possui sinalização tátil nem no seu começo e no fim. Apresenta corrimãos que se enquadram na norma.

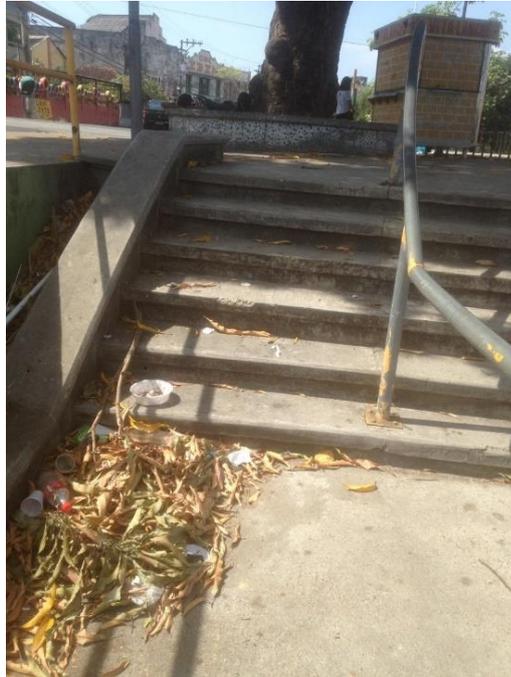
Figura 75: Escadas sem corrimão lateral. Fonte: Autor (2018).

Na entrada existe uma escada no qual apresenta corrimão central, mas os laterais são inexistentes, além de muito lixo no local.

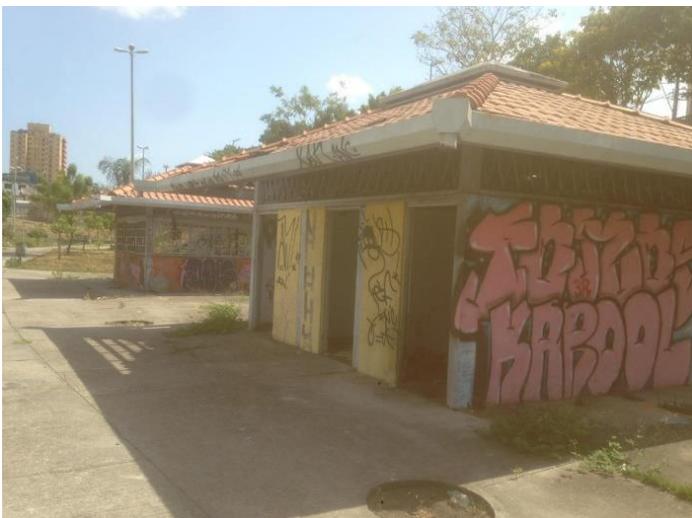
Figura 76: Edificação abandonada. Fonte: Autor (2018).

Na praça não possui banheiro público. Mas existem edificações totalmente abandonadas e com muito lixo.

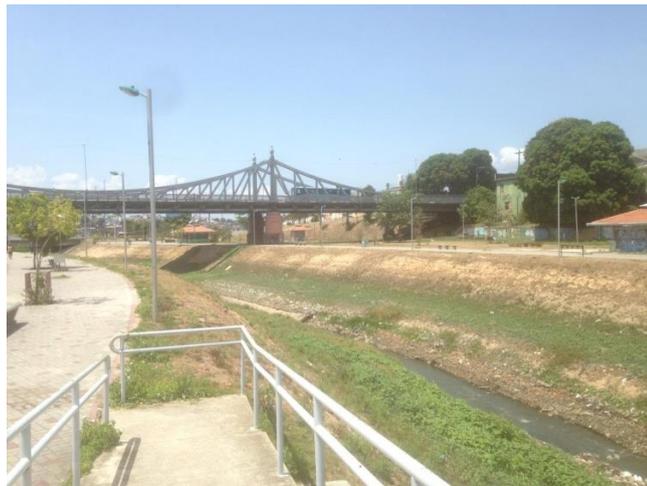
Figura 78: Parque Largo Do Mestre Chico atualmente. Fonte: Autor (2018).

O Parque Largo Do Mestre Chico está localizado entre na rua General Glicério, no bairro Cachoeirinha. Oferece ao público um ambiente bastante amplo, inaugurado com áreas de lazer, esporte e descanso. Hoje o panorama é outro, o parque está totalmente degradado e com ausência de inúmeros equipamentos urbanos.

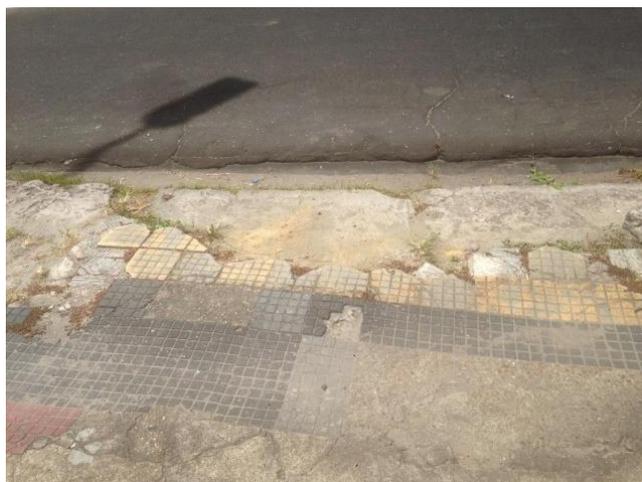
Figura 79: Calçada degradada. Fonte: Autor (2018).

As calçadas apresentam danos o que pode vir a gerar alguns acidentes e dificuldade de um cadeirante passar no local, fora a falta de sinalização e obstáculos.

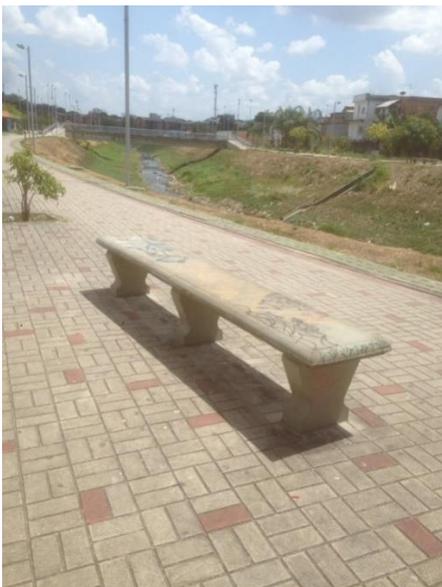
Figura 81: Bancos Fixos. Fonte: Autor (2018).

Encontra-se no local mobiliário urbano tais como, postes de iluminação, bancos, o restante, lixeiras, brinquedos do playground não existem mais. Há falta de sinalização em todo o parque.

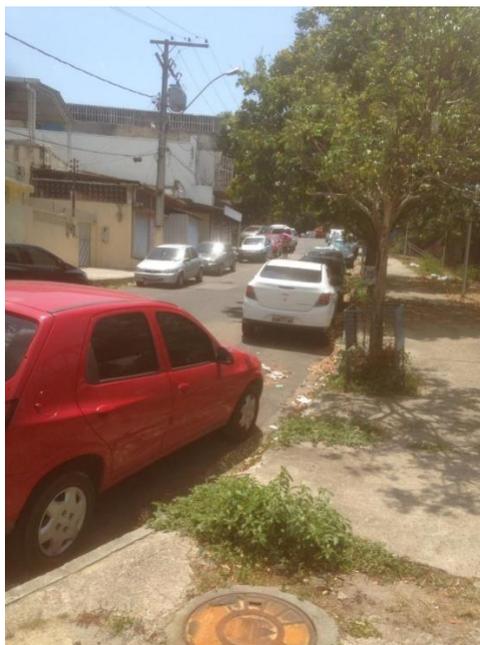
Figura 84: Rua como estacionamento. Fonte: Autor (2018).

Não há estacionamento no local, os carros estacionam nas ruas próximas ao parque, no entanto não há vagas para deficientes e nem para idosos.

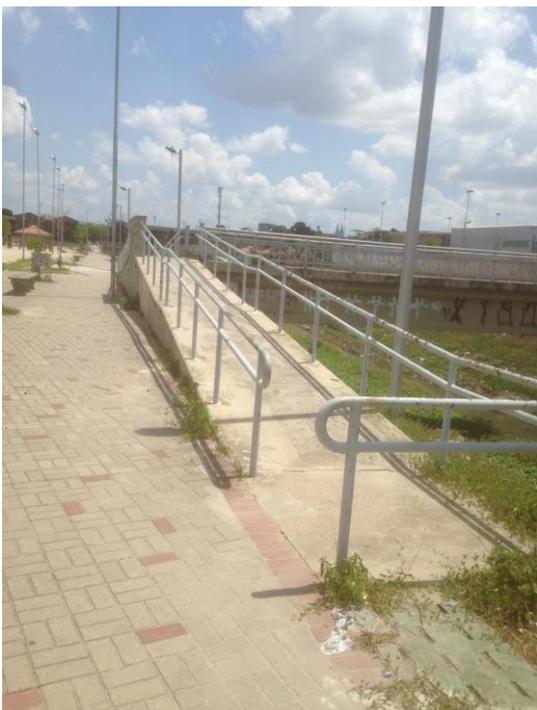
Figura 85: Rampa central. Fonte: Autor (2018).

Há duas rampas no interior do parque e na saída do mesmo, mas ambas não possuem sinalização tátil. Uma delas não apresenta corrimão, e a que apresenta não está de acordo com a norma.

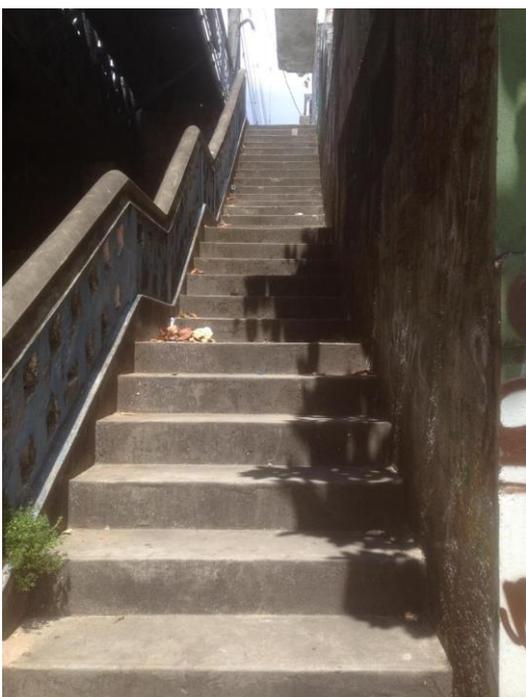
Figura 87: Escada irregular. Fonte: Autor (2018).

No acesso ao parque há uma escada ao lado da ponte sete de setembro, no qual há irregularidades na largura, no espelho e falta de corrimão. Em outro ponto, escadas dificultam a locomoção de pedestres na calçada.

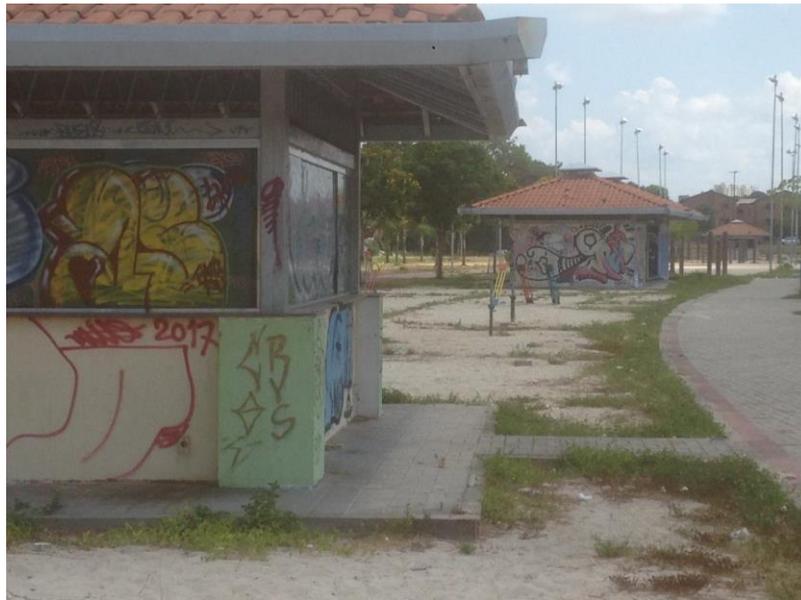
Figura 89: Edificações abandonadas. Fonte: Autor (2018).

O parque não possui banheiro público. Mas há edificações que não são utilizadas e favorecem um ambiente degradado.

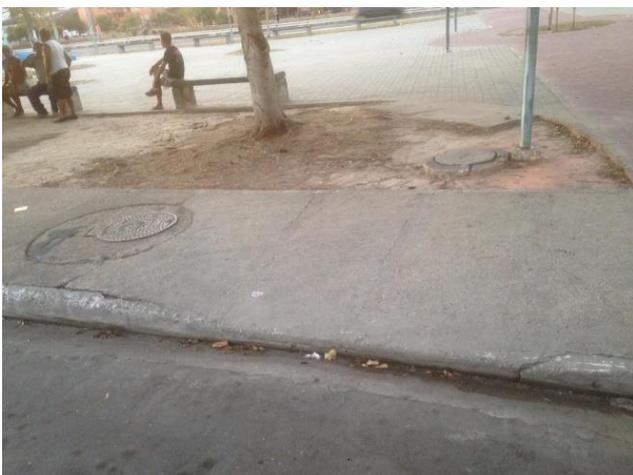
Figura 91: Calçada sem rebaixamento.  
Fonte: Autor (2018).

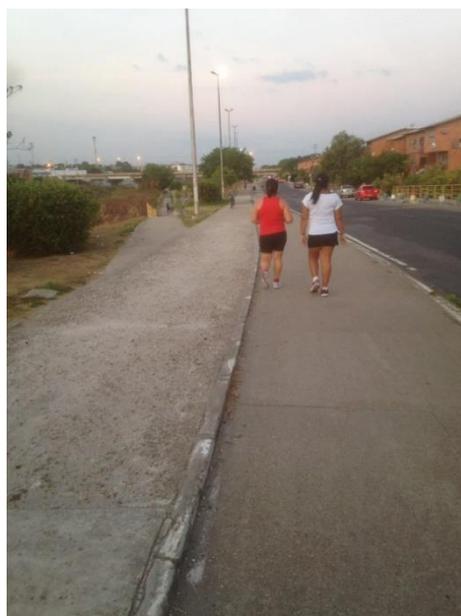
Figura 92: Calçada sem sinalização.  
Fonte: Autor (2018).

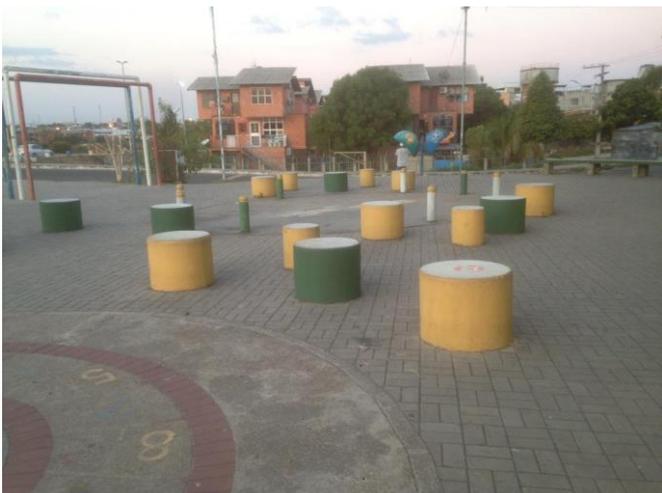
Figura 93: Bancos fixos. Fonte: Autor (2018).

O mobiliário encontrado foi: postes de iluminação, bancos fixos, mesas e um objeto arquitetônico/ artístico como marco. Há falta de sinalização de alerta nos mobiliários. As lixeiras quase não têm, a única vista foi improvisada pelos moradores do local.

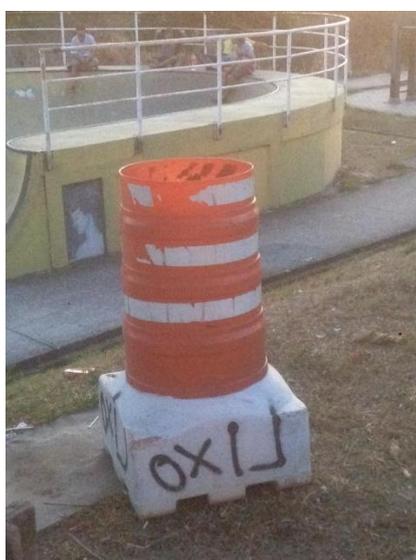
Figura 96: Lixo. Fonte: Autor (2018).

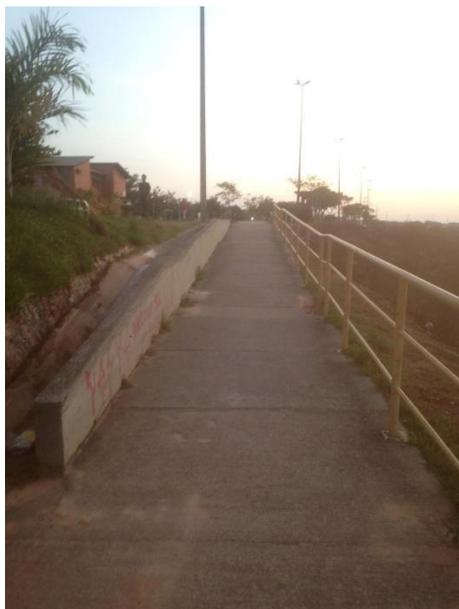
Foi localizada apenas uma rampa, no qual a mesma não possui corrimão adequado e sinalização no começo e no fim.

Figura 97: Rampa inadequada. Fonte: Autor (2018).

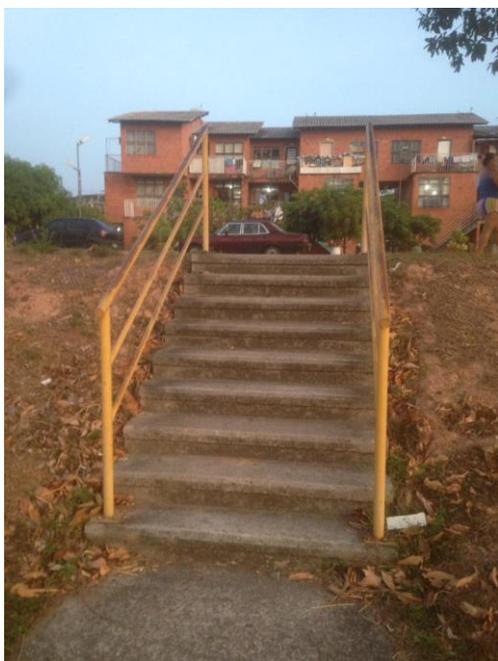
Figura 98: Corrimão inadequado. Fonte: Autor (2018).

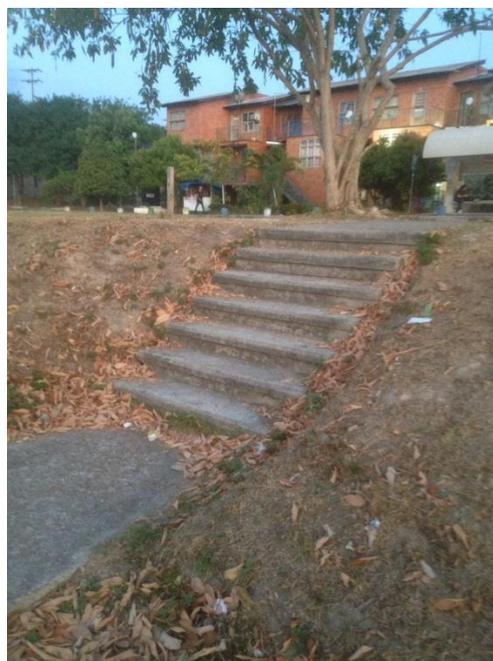
Figura 99: Escada sem corrimão. Fonte: Autor (2018).
