# ANÁLISE DE ESTRADA NÃO PAVIMENTADA NO OESTE DA BAHIA ATRAVÉS DOS ENSAIOS DE CARACTERIZAÇÃO, COMPACTAÇÃO E EXPANSÃO DO SOLO.

Esse trabalho tem como objetivo avaliar uma importante estrada não pavimentada localizada no Oeste da Bahia, que possui fundamental importância no escoamento de grãos dessa região. Essa avaliação ocorreu em duas etapas, sendo a primeira relacionada a análise visual da superfície da via e posteriormente a investigação geotécnica dos trechos da estrada. Para a verificação das possíveis patologias da estrada e da sua análise, dividiu-se a mesma em 10 trechos iguais levando para o laboratório uma amostra de cada trecho de solo. Com base nos resultados dos ensaios, pode-se verificar a predominância no solo de material arenoso, com uma importante porcentagem de material fino e uma ausência de material de maior resistência, o que culminou na maioria dos defeitos encontrados na estrada. Com os resultados da caracterização visual e das investigações, foi possível propor algumas soluções para a correção e melhoria dos defeitos da via.

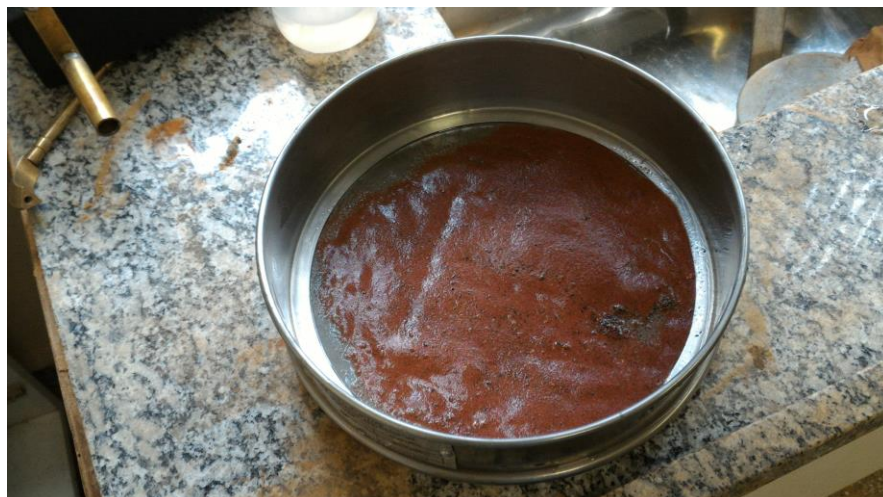
**Figura 2** – Lavagem de 120 gramas de solo na peneira 0,075mm.  
Fonte: O autor.

Após a secagem prévia do material, tomou-se cerca de 120 gramas de solo passante na peneira de 2,0mm. A norma prescreve a lavagem dos 120 gramas do solo na peneira de 0,075mm, utilizando para isso, água à baixa pressão, conforme mostrado na Figura 2. Para determinar a porcentagem de material que passava em cada peneira utilizada no processo, foi necessário primeiramente encontrar a umidade higroscópica do material passado na peneira de 2,0mm.

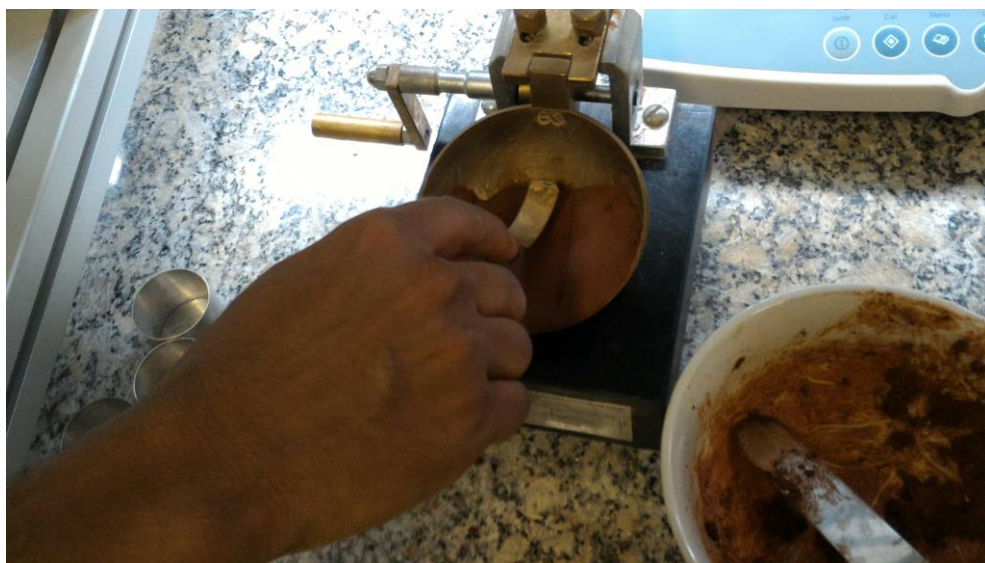
**Figura 3**– Aparelho de Casagrande com o material para ensaio.  
Fonte: O autor.

Para a execução desse ensaio, foi necessário inicialmente a pesagem de 200 gramas do solo passados na peneira de 0,42mm, no qual metade foi utilizado para o ensaio de limite de liquidez e o restante para o ensaio de plasticidade, conforme a ABNT NBR 6457:2016. Após o fechamento da ranhura, transferiram-se pequenas quantidades do material próximo das bordas unidas para as cápsulas de pesagem, de forma que se obtivesse a umidade do solo. O ensaio foi repetido para 5 pontos cobrindo um intervalo de 15 a 35 golpes (energia de compactação). Na Figura 3 são mostrados os materiais utilizados neste ensaio, juntamente com a pasta de solo no aparelho de Casagrande.

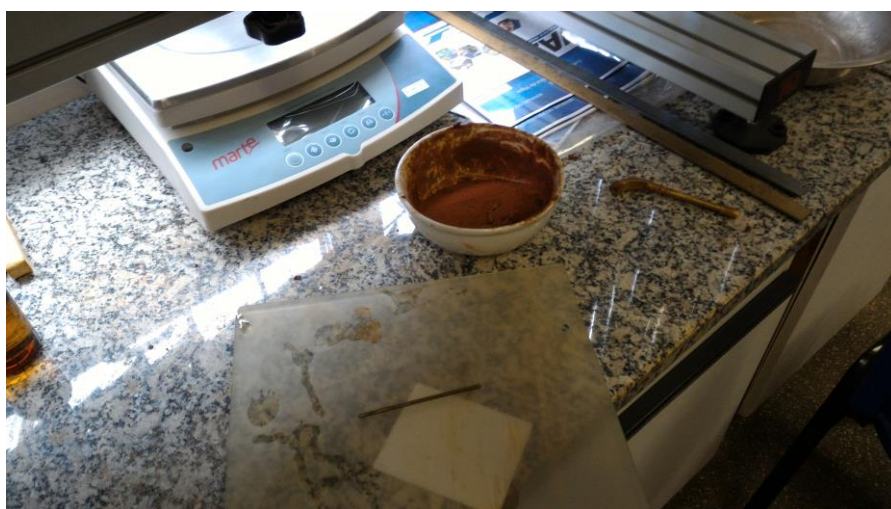
**Figura 4**– Ensaio de plasticidade com seus respectivos materiais.  
Fonte: O autor.

Já para a obtenção do limite de plasticidade, utilizou-se os 100 gramas restantes que foram pesados previamente no ensaio de Casagrande. Essa quantidade de material foi levada para dentro da cápsula de porcelana, sendo posteriormente adicionados pequenos incrementos de água, para que se pudesse obter uma pasta homogênea do solo. Para total homogeneização, foram levados cerca de 15 a 30 minutos. Em seguida, foram tomados cerca de 10 gramas da pasta e colados sobre a placa de vidro. Com o auxílio da palma da mão, a pasta foi rolada e pressionada sobre a placa até a obtenção de uma forma cilíndrica contendo 3mm de diâmetro. Como base de comparação foi necessário a utilização do gabarito cilíndrico conforme mostrado na Figura 4.

Conforme a ABNT NBR 6457:2016, após a fragmentação do cilindro de solo feito com diâmetro de 3mm, levaram-se as partes para determinação da umidade. O ensaio foi repetido para 5 pontos de cada amostra. O resultado final foi expresso em porcentagem, obtido pela média dos valores que não se diferenciaram em 5% da média dos 5 pontos, conforme a NBR 7180:2016.

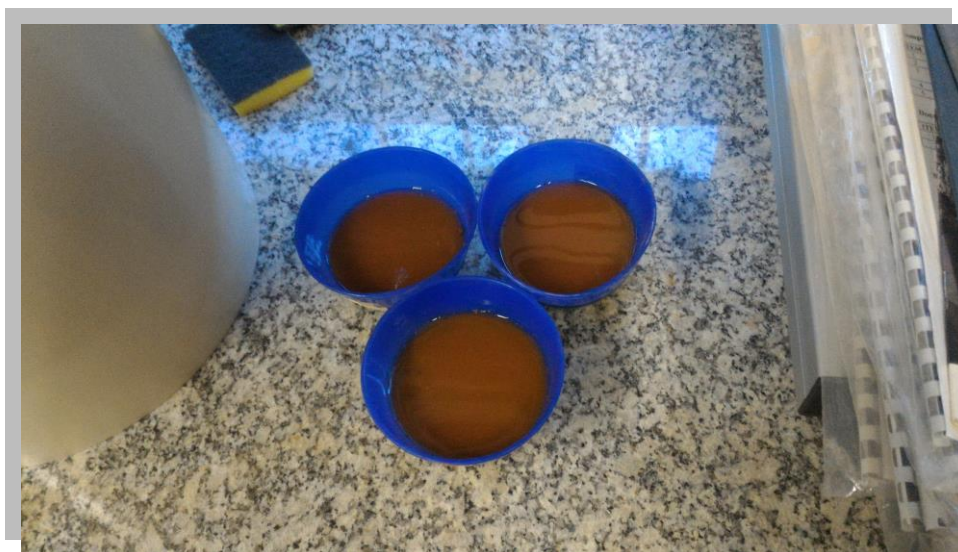
**Figura 5**– Imersão do solo em água destilada.  
Fonte: O autor.

O ensaio de massa específica foi realizado de acordo com as determinações da ABNT NBR 6508:1984. Feito a secagem prévia da amostra, tomou-se cerca de 60 gramas de material, em virtude do solo estudado ser de caráter arenoso. Logo em seguida, o material foi submetido a imersão completa em água destilada em um período de 24 horas, realizando-se 3 ensaios para cada amostra. A Figura 5 apresenta a imersão de 3 amostras de solo com 60g.

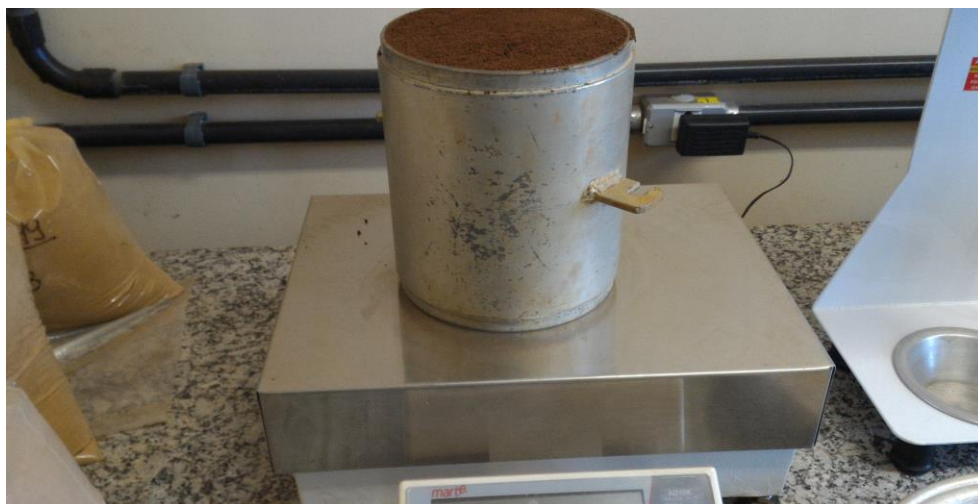
**Figura 6**— Pesagem do conjunto solo e cilindro após compactação da amostra.

Após a compactação da última camada, foi retirado o excesso de solo acima do molde com o auxílio de uma régua biselada. Posteriormente, o conjunto cilindro e solo compactado foram pesados, conforme mostrado na Figura 6.

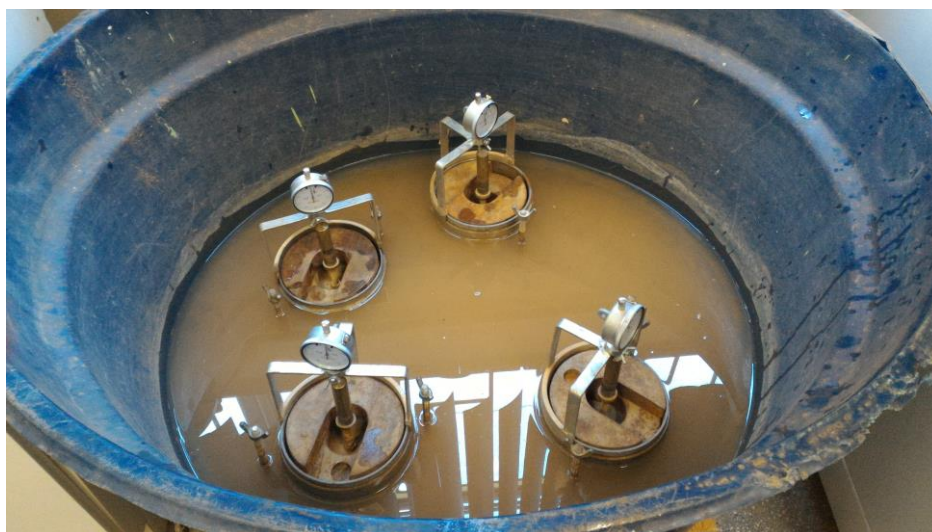
**Figura 7** – Colocação do extensômetro na haste de expansão.  
Fonte: O autor.

Obtidos os 5 pontos de compactação, foi colocado na parte superior do corpo de prova uma haste de expansão com um extensômetro, juntamente com sobrecargas de pesos anelares. Os corpos de prova foram colocados no reservatório por um período de 4 dias, em que a cada 24 horas anotaram-se as expansões do solo dados no extensômetro. Na Figura 7 é mostrado os corpos de prova com extensômetro no período de imersão.

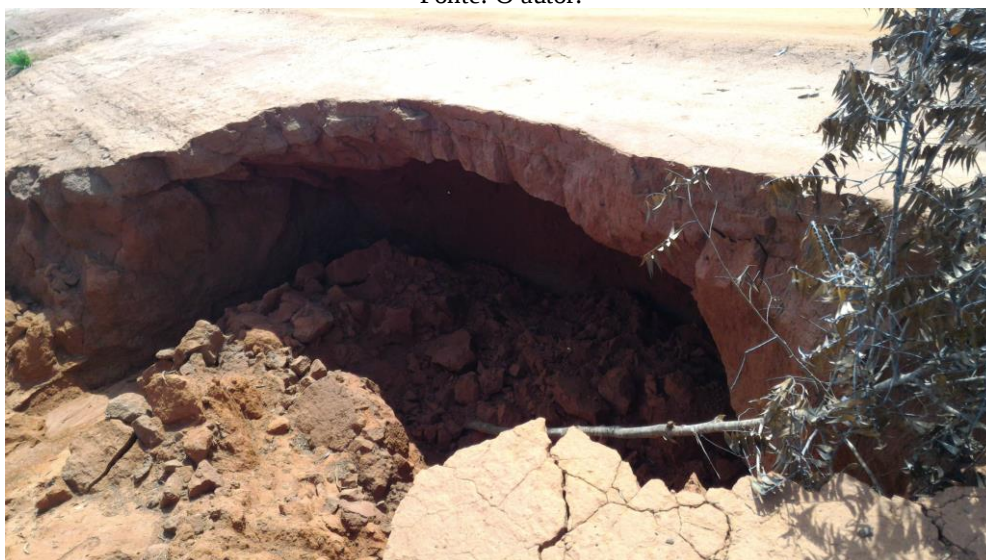
**Figura 9** – Formação de grandes vazios no solo, conhecido como “sumidouros”.

Os “sumidouros” são grandes vazios internos no solo, que na falta de investigação geotécnica adequada, pode ocasionar grandes desastres nas construções em que eles aparecem. No Oeste da Bahia, é comum encontrar esse tipo de patologia em estradas vicinais, devido em grande parte ao carreamento de finos para o interior do solo em períodos chuvosos.

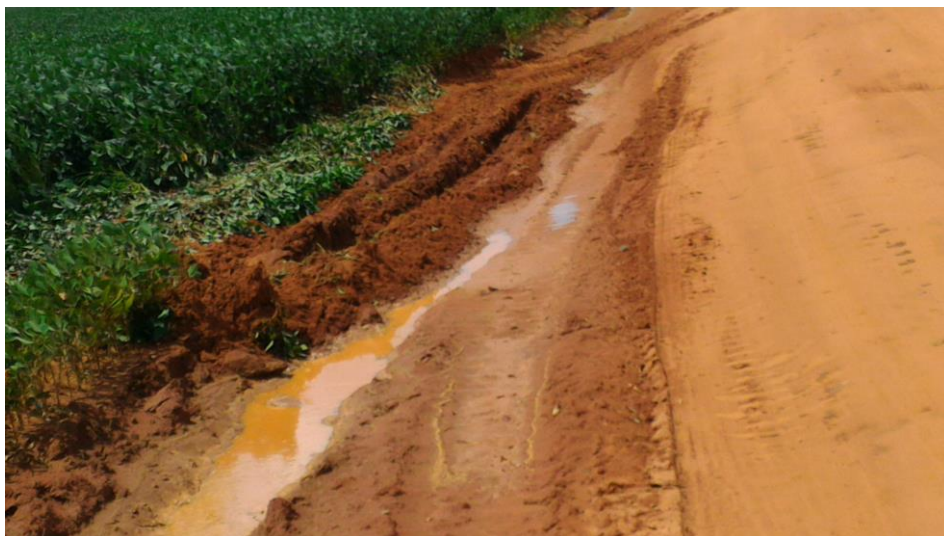
Como a investigação superficial da estrada foi feita no período chuvoso da região, pode-se observar bem os atoleiros formados nas bordas da pista. Esse problema pode ser causado pela falta de um sistema de drenagem nas laterais e, também, devido a presença de material fino com características plásticas, conforme mostrado na Figura 10.

**Figura 10**– Formação de Atoleiros ao longo da borda da pista.  
Fonte: O autor.
