## IMPERMEABILIZAÇÃO DE LAJES DE COBERTURA COM MANTA ASFÁLTICA

### 2.7.1 Impermeabilização de coberturas planas com manta asfálticas

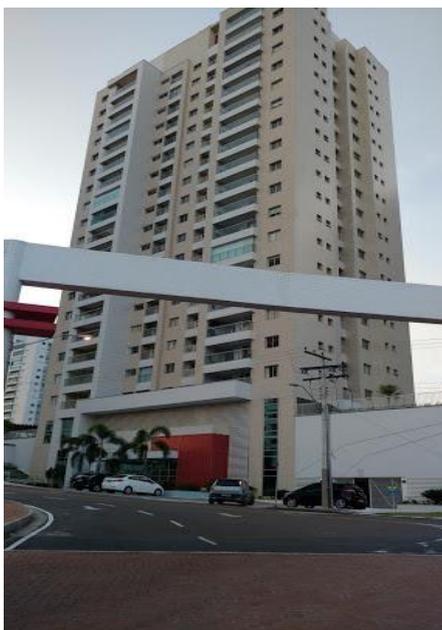
Figura 5 – Condomínio Key Biscayne.  
Fonte: Próprio autor

O edifício residencial Key Biscayne, inserido em uma área total de 6.624 m<sup>2</sup>, com duas torres, 2 subsolo, 1 sobresolo, térreo, 18 pavimentos com 6 apartamentos cada.

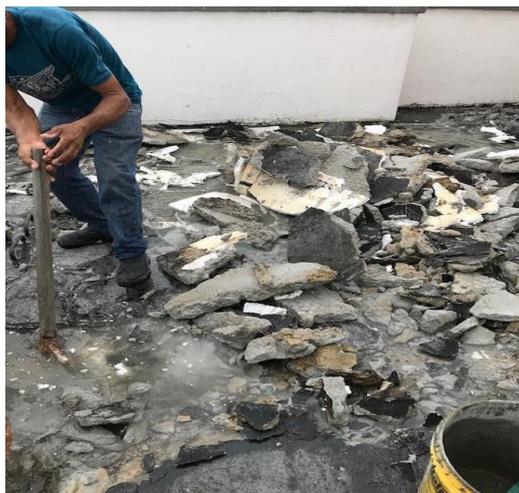
A demolição do revestimento antigo foi executada para a retirada da impermeabilização existente que se encontrava danificada.

Figura 6 – Retirada piso existente. Fonte: Próprio autor

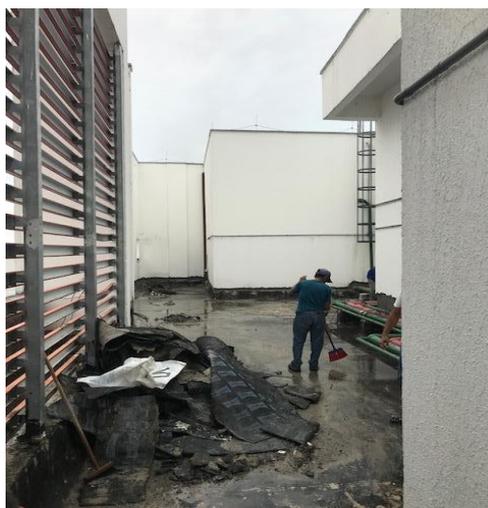
A impermeabilização existente foi retirada em toda a sua extensão, para que todo o processo fosse refeito, visto que a manta apresentava-se com infiltrações em alguns pontos.

Figura 7 – Retirada da manta asfáltica existente. Fonte: Próprio autor

Segunda etapa: Retirada da impermeabilização existente, para que todo o processo seja refeito. É imprescindível que a manta antiga seja removida, devido ao fato que a instalação da manta nova por cima da antiga pode ocasionar infiltrações entre as duas camadas.

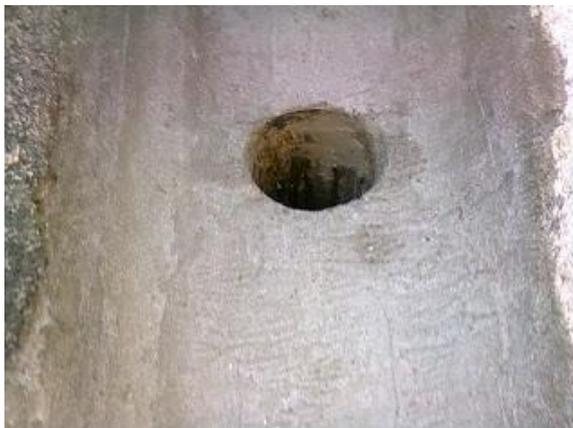
Após os serviços de regularização em toda a área, foram executados o arredondamento dos cantos (meia-cana), e a superfície ao redor dos ralos de

escoamento rebaixada, conforme preconiza a NBR 9574 conforme a seguir.

Figura 8 – Arredondamento do ralos. Fonte: Próprio autor

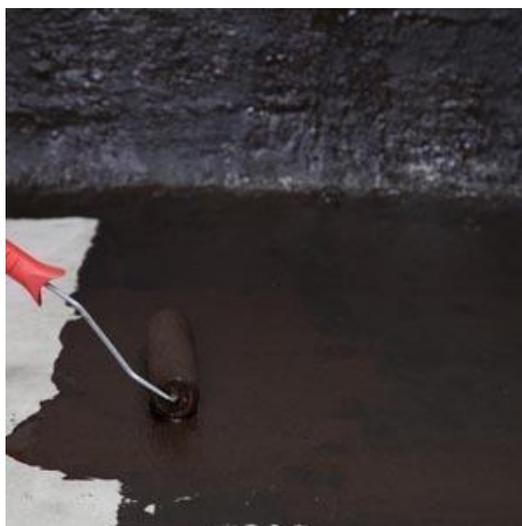
Após todas as etapas de preparação, foi aplicada uma demão de Imermanta primer, obedecendo às recomendações do fabricante, antecedendo a aplicação da manta.

Figura 9 – Processo de imprimação do piso. Fonte: Próprio autor

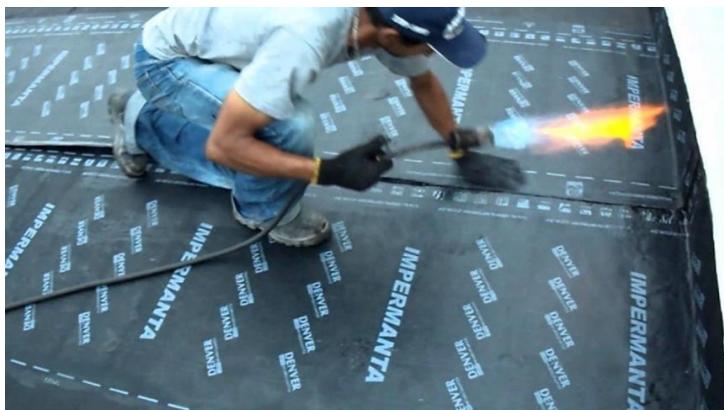
As mantas foram instaladas com uma medida de transpasse de 10cm uma das outras para garantir que a água não infiltre pelas emendas. A aplicação se deu através do uso de um maçarico a gás, esquentando o lado da manta voltado para a

superfície, para que esta pudesse ser perfeitamente aderida ao substrato anteriormente aplicado.

Figura 10 – Aplicação da manta com maçarico. Fonte: Próprio autor

Para a escolha do sistema de impermeabilização, optou-se pelo sistema de manta asfáltica da Impermanta tipo II PP com 04mm de espessura, conforme NBR 9952.

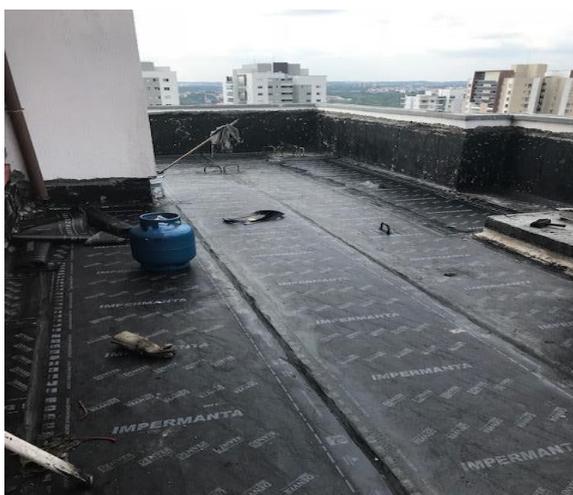
Figura 11 – Manta já aplicada uniformemente. Fonte: Próprio autor

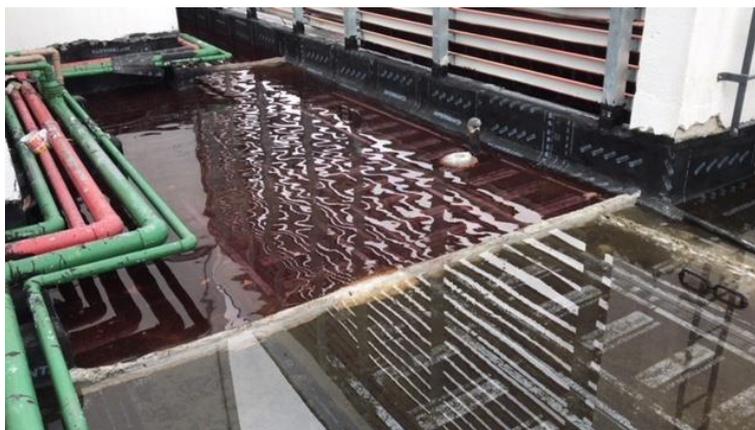
Após a instalação das mantas, realizou-se o teste de estanqueidade para poder identificar possíveis vazamentos e corrigi-los a tempo. Foi necessário fechar os ralos e isolar as áreas. De acordo com a NBR 9574, a análise foi feita deixando a área inundada por no mínimo 72 horas. Após as verificações, foram dadas as autorizações pelo engenheiro responsável para a continuidade do processo.

Figura 12 – Teste de Estanqueidade de 72 horas. Fonte: Próprio autor

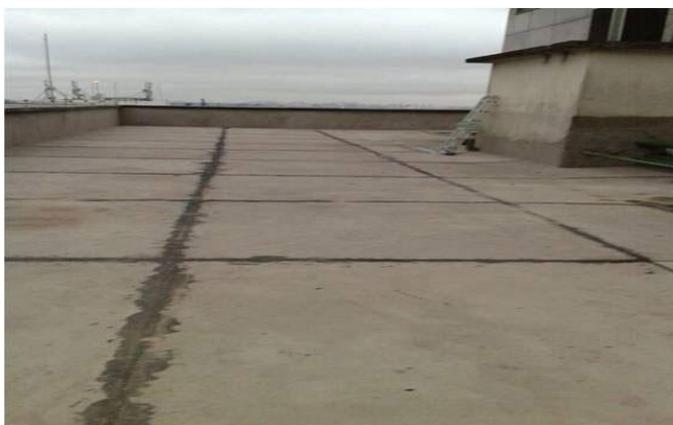
Após os testes de estanqueidade, foi executada uma camada de proteção primária de argamassa sobre a manta, e sobre esta foi executado o contrapiso, com juntas de dilatação. Posteriormente essas juntas foram preenchidas com mastique, quando se tem a camada de proteção mecânica como piso acabado.

Figura 13 – Proteção mecânica já com juntas de dilatação. Fonte: Glengenharia
