INSPEÇÃO VISUAL DE PATOLOGIAS NOS SISTEMAS DE DRENAGEM URBANA NO BAIRRO NOVO REINO II EM MANAUS-AM

Palavras-chave: Inspeção, Manifestações patológicas, Drenagem Urbana.

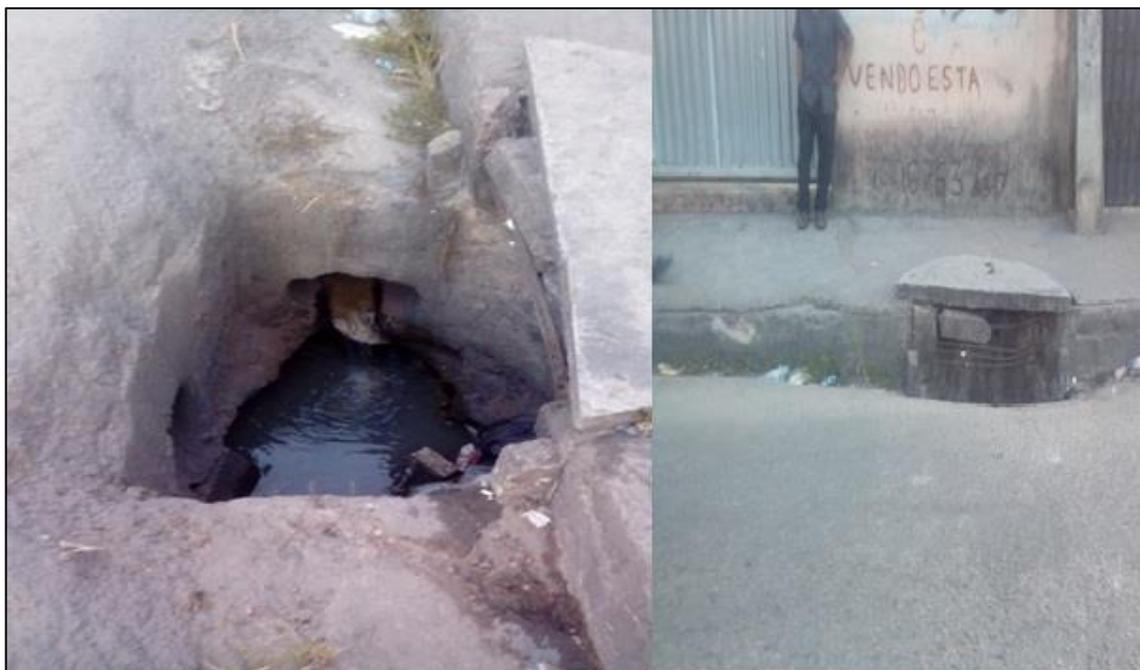
Na primeira etapa do processo de inspeção, notou-se visualmente o estado em que se encontravam alguns dispositivos que compõem o sistema de drenagem da Avenida Iraque. Entre estes, (Figura 2) boca de lobo com ausência de tampa, sem grelhas que são utilizadas para evitar acúmulo de lixo nas galerias, com tubo de galeria danificado fazendo com que os deflúvios pluviais e de esgoto percolem no solo, contaminando o mesmo e prejudicando a estrutura das casas ao redor, podendo ocasionar problemas futuros.

Figura 2: Boca de lobo sem tampa, com tubo de galeria danificada e fundação erodida. Fonte: Acervo próprio, 2018.

De acordo com as patologias identificadas, as ações imediatas seriam de manutenção corretiva com substituição da tubulação de galeria danificada. Os tubos de concreto deverão ser do tipo e dimensão indicados no projeto e serão de encaixe tipo ponta e bolsa, devendo obedecer as exigências das normas NBR 9793/87 e 9794/87 (DNIT 030/2004). Os materiais devem atender as exigências preconizadas da norma DNER – 330/97, deverá ser preparada em betoneira e obedecer o traço 1:3 em massa (DNIT 029/2004). Instalação de tampas novas, instalações de grelhas, todas ações de acordo com norma do DNIT(029 e 030/2004), pra que possa fazer sua função da forma adequada.

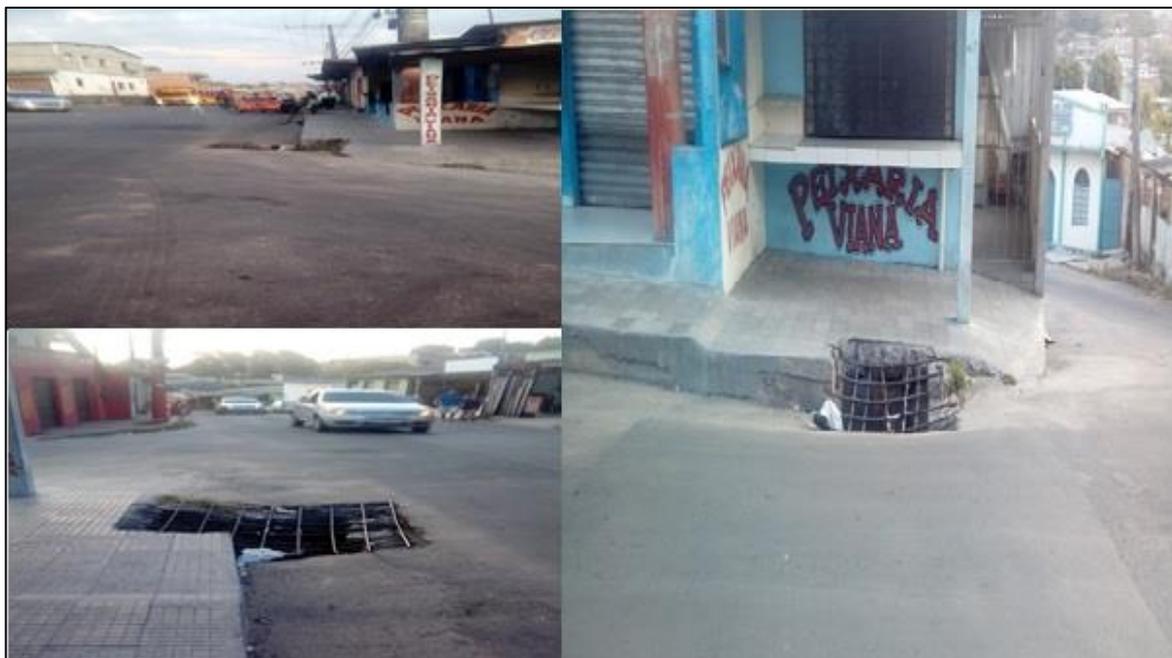
Na Figura 3, pode-se verificar uma tampa de boca de lobo somente com sua armadura de aço, pode-se classifica essa patologia como Endógena pôs nota-se que

houve falha na escolha dos materiais, procedimentos de concepção ou até mesmo falta de manutenção, e se encaixa a origem acima citada, essa patologia é de grau de criticidade mínima e pode ser recuperável em médio prazo. Esta situação causa danos a moradores das proximidades, devido ao odor e riscos de acidente.

Figura 3: Tampa de boca de lobo somente com armadura de aço exposta. Fonte: Acervo próprio, 2018.

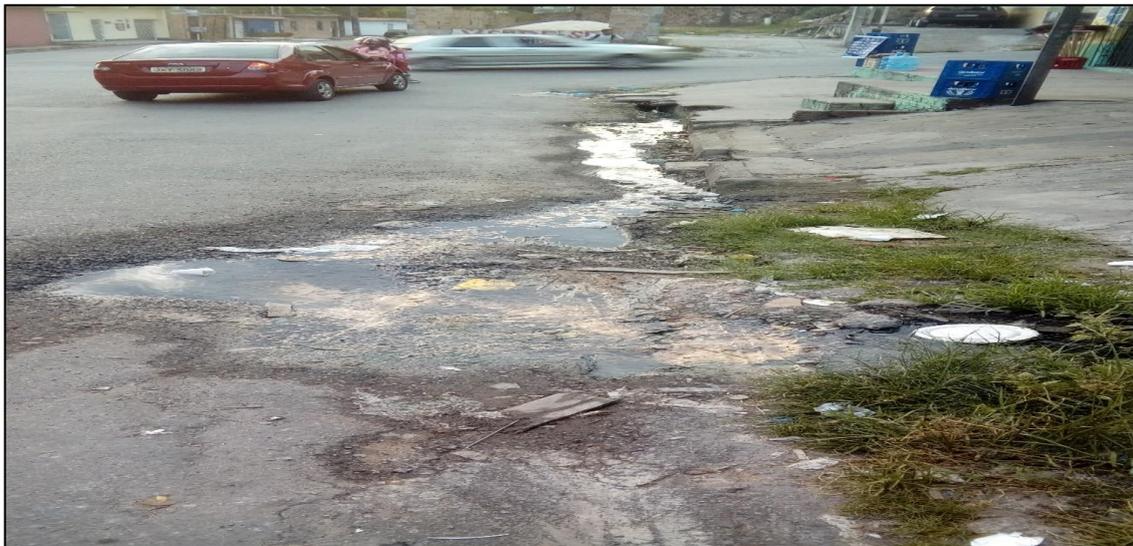
Na Avenida Aratituba notou-se visualmente o estado em que se encontravam alguns dispositivos que compõem o sistema de drenagem. Entre estes, (Figura 4) sarjeta com erosão e aparecimento de vegetação, (Figura 5) ausência de sarjeta em determinada parte da via, essas patologias provocam inundação a via e deterioram sua estrutura.

Na Figura 4, nota-se a total ausência de sarjeta em determinada parte da via, como mostra a imagem, os fluidos que escoam superficialmente não são captados de forma correta e nem são destinados as bocas de lobo, fazendo que os fluidos sejam redirecionados para o meio da via, prejudicando a estrutura da mesma e causando transtorno tanto para veículos, quanto para pedestres, devido a grande quantidade de água na via.

Figura 4: Ausência de sarjeta e aparecimento de vegetação. Fonte: Acervo próprio, 2018.

De acordo com as patologias acima mostradas, as ações imediatas seriam, a demolição e retirada de todo material do local, podendo ser aproveitado algum material para reforço da vala, através de escavação mecânica, compactação com compactador a percussão estilo sapo para uma boa fundação, instalação de meio fio e sarjeta para garantir o correto escoamento das águas pluviais, mantendo assim a estrutura da via e evitando alagamentos, procedimentos estes de acordo com as normas do DNIT (018/2004, 020/2006, 6118/2014).

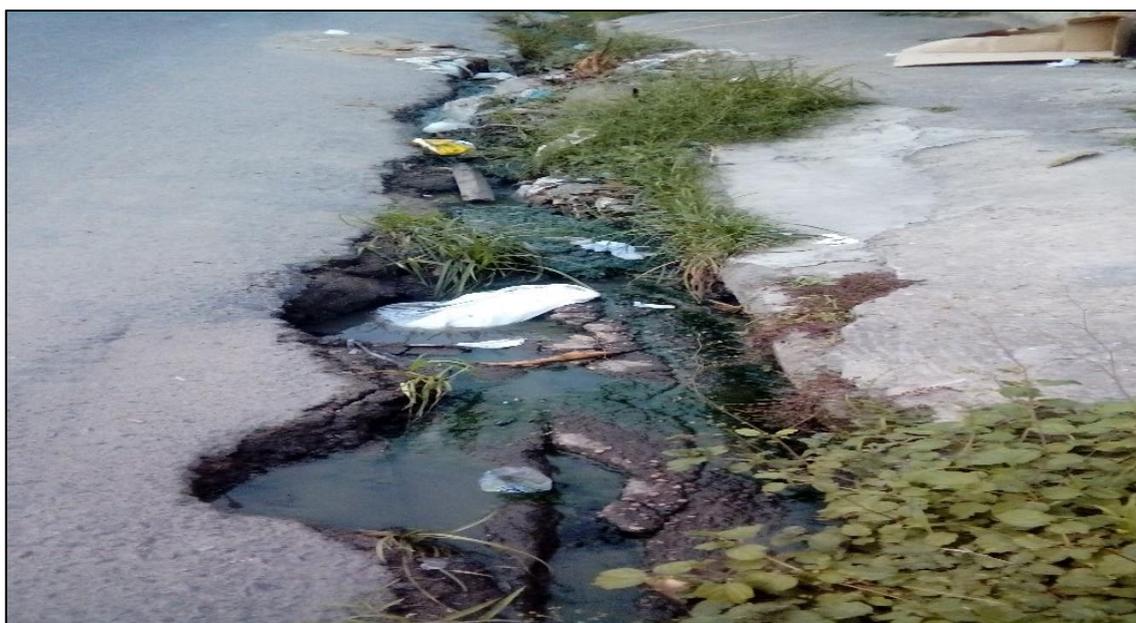
Figura 5: Sarjeta com erosão e aparecimento de vegetação. Fonte: Acervo próprio, 2018.
