ESTUDO COMPARATIVO DE PATOLOGIAS EM AEROPORTOS DE PEQUENO, MÉDIO E GRANDE PORTE

A COMPARATIVE STUDY OF PATHOLOGIES IN SMALL, MEDIUM AND LARGE-SIZE AIRPORTS

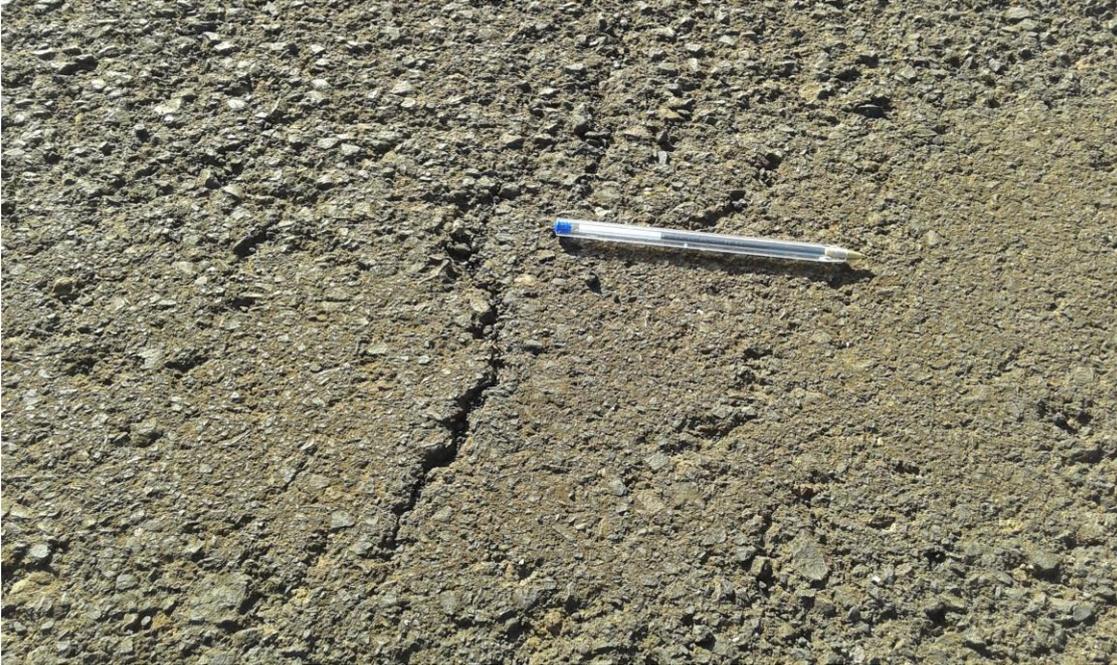
No Aeroporto de Frutal, encontrou-se em pontos diferentes da pista principal, apenas um tipo de patologia referente ao estudo, como mostrado na Figura 2. Observa-se na Figura 3 o acúmulo das trincas longitudinais na região que liga a pista principal com a pista de rolagem, a qual direciona as aeronaves para o pátio de estacionamento.

Figura 2. Defeito ASTM nº8, severidade baixa

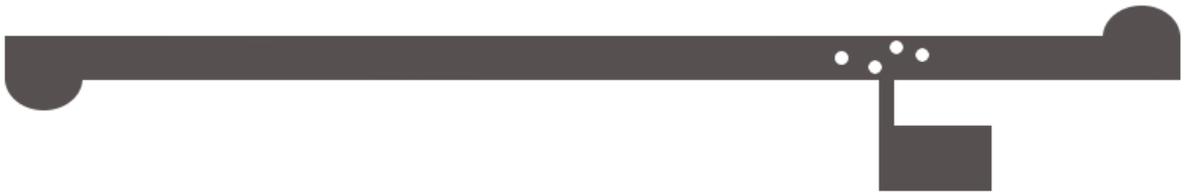
Figura 3. Pontos os quais foram encontradas Trincas Longitudinais em relação ao segmento da pista

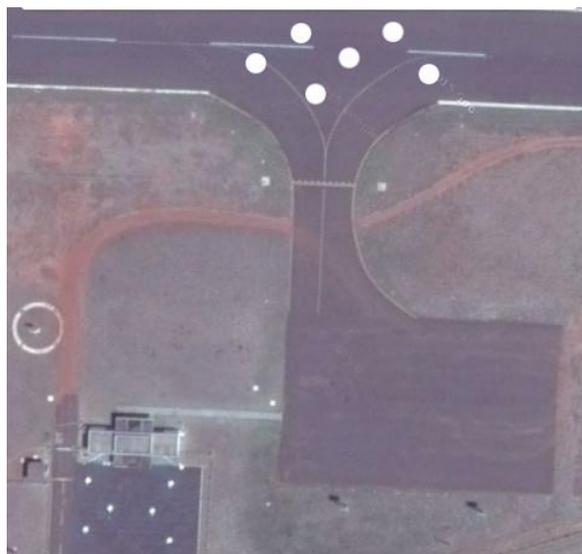
Figura 4. Pontos os quais foram encontradas Trincas Longitudinais em relação ao pátio de estacionamento

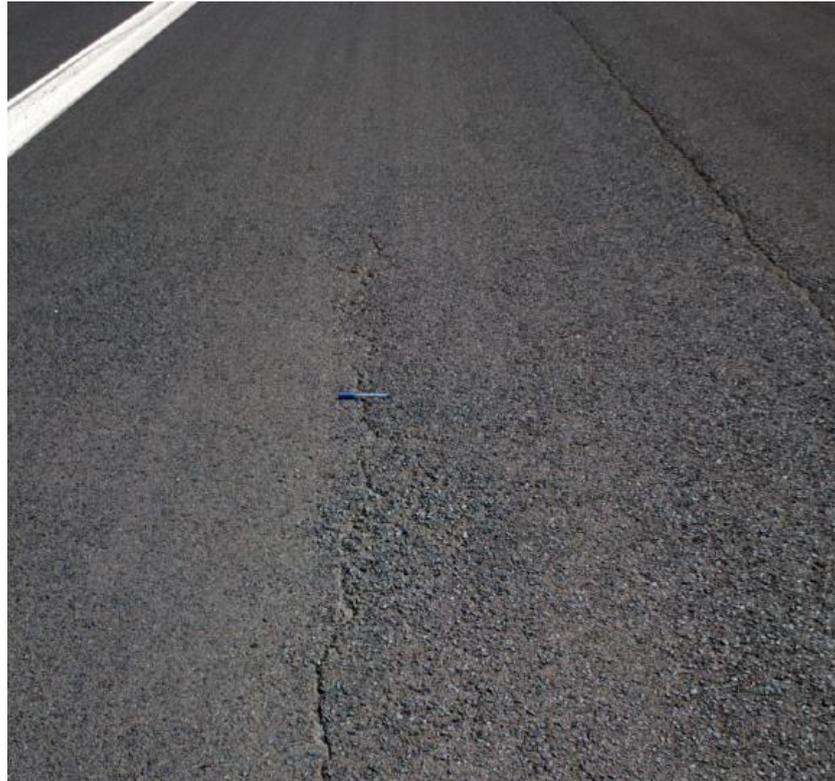
Na Figura 5 é representado as principais patologias e seus locais de acúmulo, o que na verdade não significa uma exclusividade patológica de determinado trecho. Na Figura 6 por exemplo, podemos notar a existência de uma ASTM n°8 B imediatamente próxima à uma ASTM n°8 M:

Figura 6. Defeito ASTM nº8 B e ASTM nº8 M respectivamente (pista de pouso e decolagem)

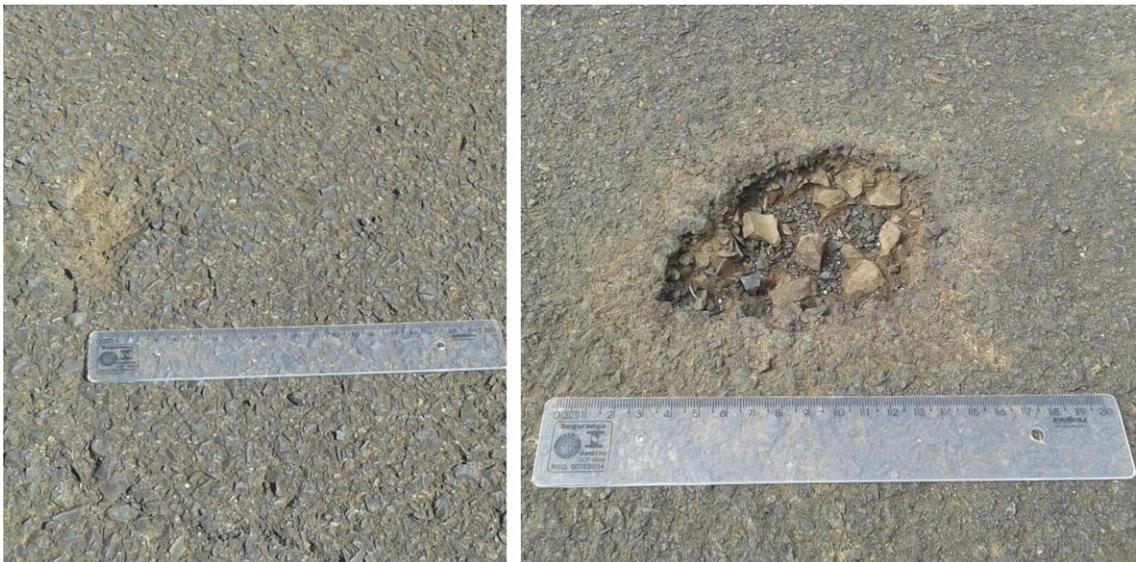
Na figura 7, observamos a presença de Desagregações de severidade Média e Alta, localizadas nas proximidades da cabeceira 35.

Figura 7. Defeito ASTM nº12 M e ASTM nº12 A respectivamente.

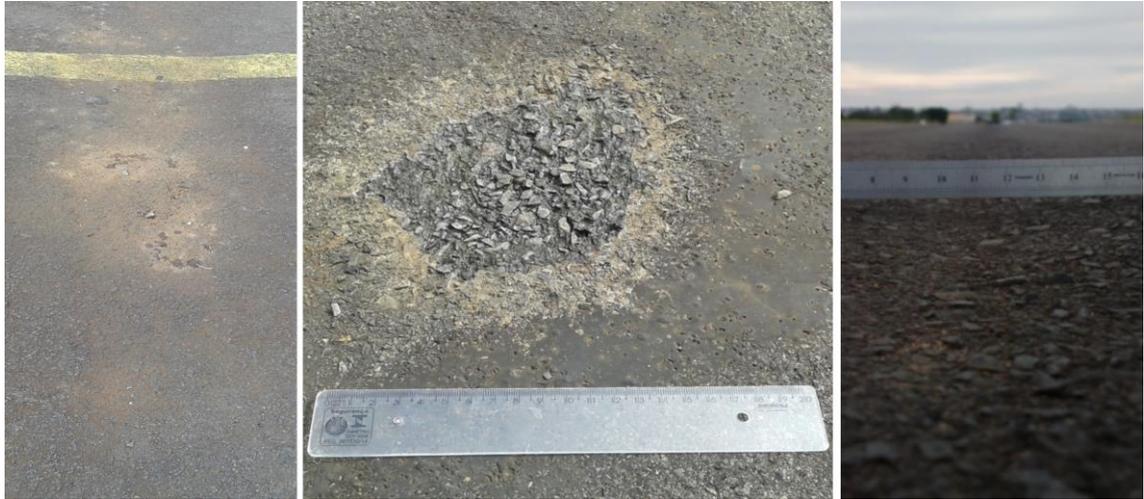
Nas regiões “comuns”, ou seja, onde há tráfego mais intenso e movimentação de aeronaves (manutenção, hangaragem, estacionamento, etc.) nota-se maior presença de

patologias do tipo ASTM nº5 (Depressão/Afundamento), ASTM nº9 (deterioração por óleo/combustíveis) e ASTM nº13 (Afundamento da Trilha de Roda), conforme Figura 8.

Figura 8. Defeito ASTM nº5 A, ASTM nº9 e ASTM nº13 B respectivamente.

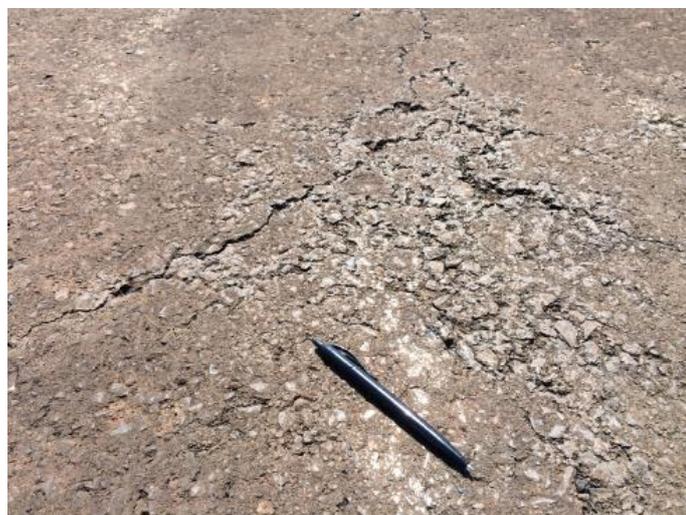
As patologias lá verificadas, em certos pontos assemelham-se às encontradas no Aeroporto de Araraquara. Destaca-se formações conjuntas de patologias diferentes, como na Figura 9, onde existe uma proximidade de trincas longitudinais e transversais com uma trinca por fadiga (couro de jacaré)

Figura 9. Defeito ASTM nº8 e ASTM nº1

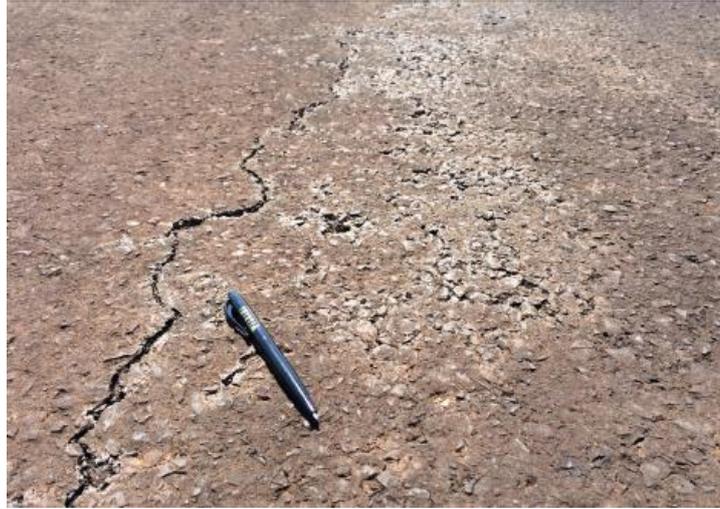
Ou como na Figura 10, onde aproximaram-se uma trinca longitudinal com uma desagregação:

Figura 10. Defeito ASTM nº8 M e ASTM nº12
