MANUTENÇÃO E CONSERVAÇÃO DE PAVIMENTO AEROPORTUARIO

MAINTENANCE AND CONSERVATION OF AERODROME PAVEMENTS

Tem-se como objetivos a realização de inspeção visual, análise, e demonstração dos métodos corretivos no Aeródromo de Gavião Peixoto – SP (Embraer S.A.) empregados. Foi considerado um conjunto de áreas no pavimento flexível da pista principal (pista de pouso e *taxyway*), que apresentavam defeitos tais como:

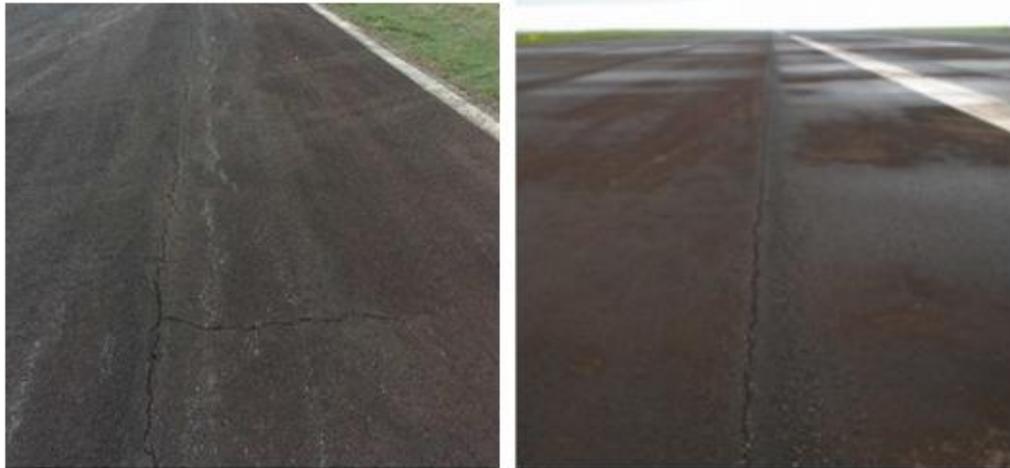
As fendas longitudinais tendem a aparecer junto ao eixo da via, (enquanto as transversais ortogonalmente) ou junto à berma. Como mostrado na Figura 1. Estes tipos de fendas estão muitas vezes associadas a fenômenos de contração ou de retração da superfície das camadas betuminosas

Figura 1. Fenda longitudinal e transversal

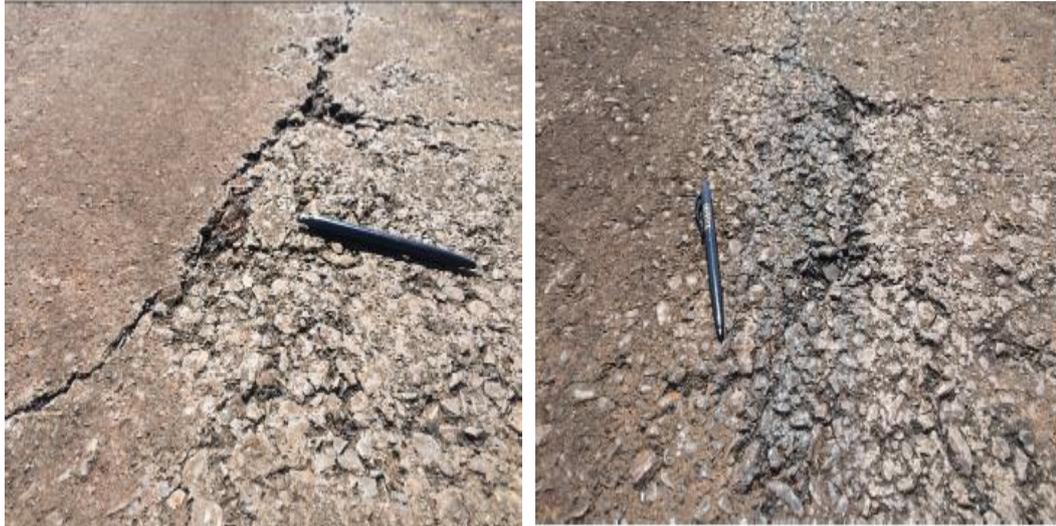
Pele de Crocodilo é o conjunto de fendas ramificadas entre si que formam uma malha com aspecto semelhante à “pele de crocodilo”. Como é mostrado na Figura 2. Pode ter origem na fadiga das camadas betuminosas sendo que esta é um indicador da fraca capacidade

estrutural do pavimento, muitas vezes, resultante da saturação das camadas de base e de sub-base.

Figura 2. Fendilhamento por fadiga ou Pele de Crocodilo

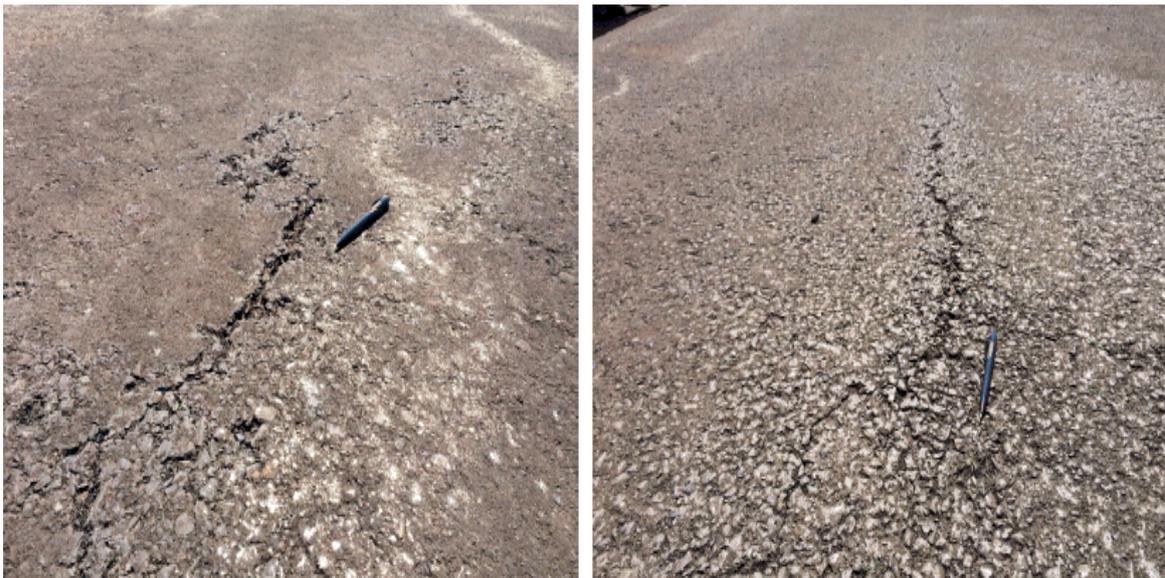
A desagregação da camada de desgaste num pavimento betuminoso resulta na perda de qualidade superficial causada pela ligação insuficiente dos materiais constituintes da mistura. Quando a mistura betuminosa perde a sua componente mais fina, os agregados grossos ficam mais salientes devido ao aumento da macrotextura do pavimento. À medida que a degradação vai evoluindo dá-se o desprendimento dos agregados grossos, havendo desagregação superficial. Como é mostrado na Figura 3.

Figura 3. Desgaste do pavimento betuminoso e desagregação do revestimento

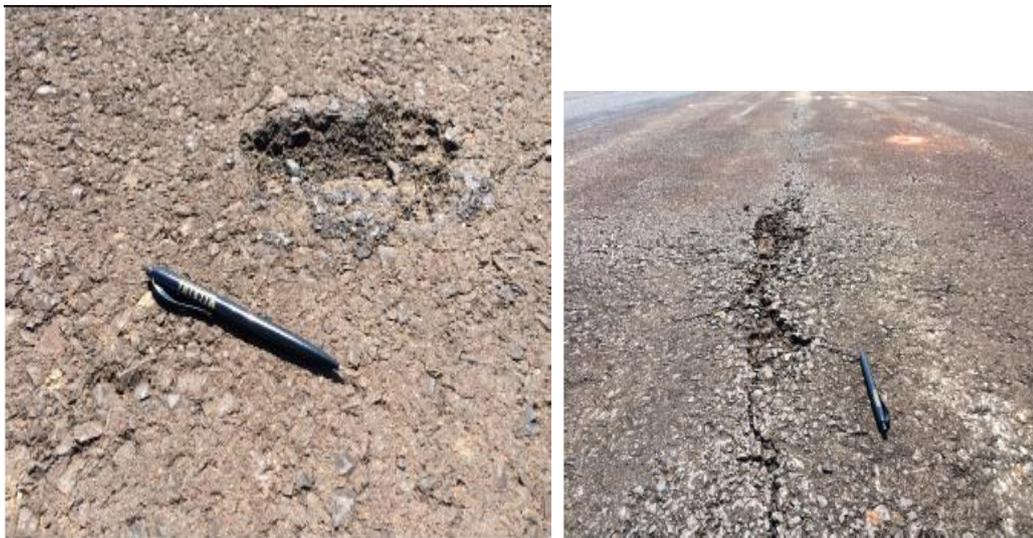
Os buracos, para serem formados, precisam que dois elementos ocorram simultaneamente: água e tráfego. A intrusão da água no pavimento normalmente devido a uma vedação incorreta, inicialmente penetra no substrato logo abaixo, afrouxando o solo adjacente. Combinado com a passagem de pneus quase constante na superfície. Como é mostrado na Figura 4.

Figura 4. Buracos na camada superficial do pavimento

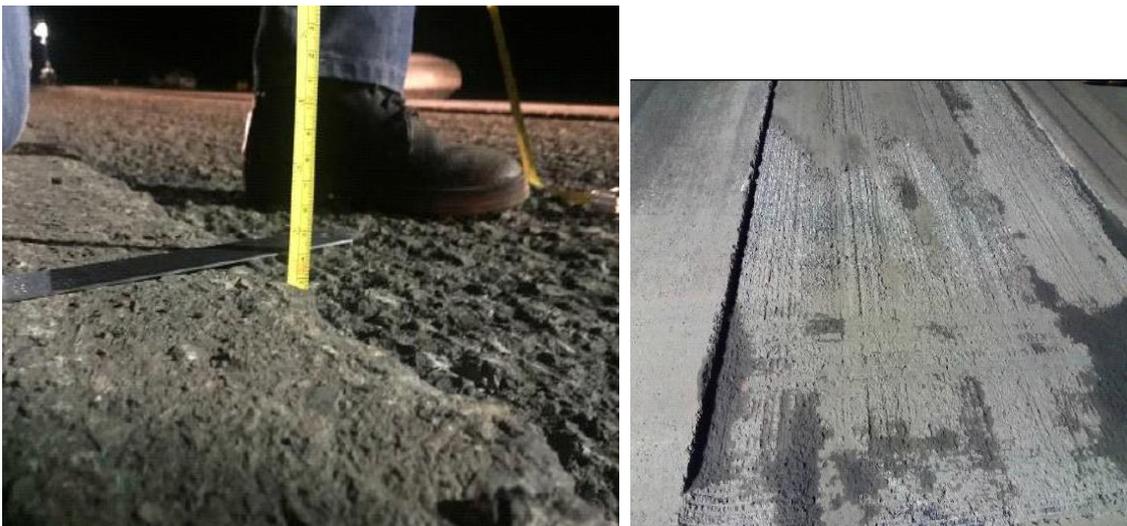
Figura 5. Corte e fresagem a frio do pavimento

Para a execução dos serviços “Remendos”, serão necessários cortes com serra Clipper, na profundidade de 5,0 cm e fresagem a frio da área a ser reparada (o equipamento para remoção do pavimento deverá ter dispositivo de regulagem da espessura da camada do pavimento que será removida), como é mostrado na Figura 5. Os locais das fresagens devem ser completamente limpos de todo material solto e desagregado do pavimento, decorrente do serviço, inclusive com uso de jato de ar, se necessário, para eliminação da poeira deve-se aplicar jato de água após a limpeza.

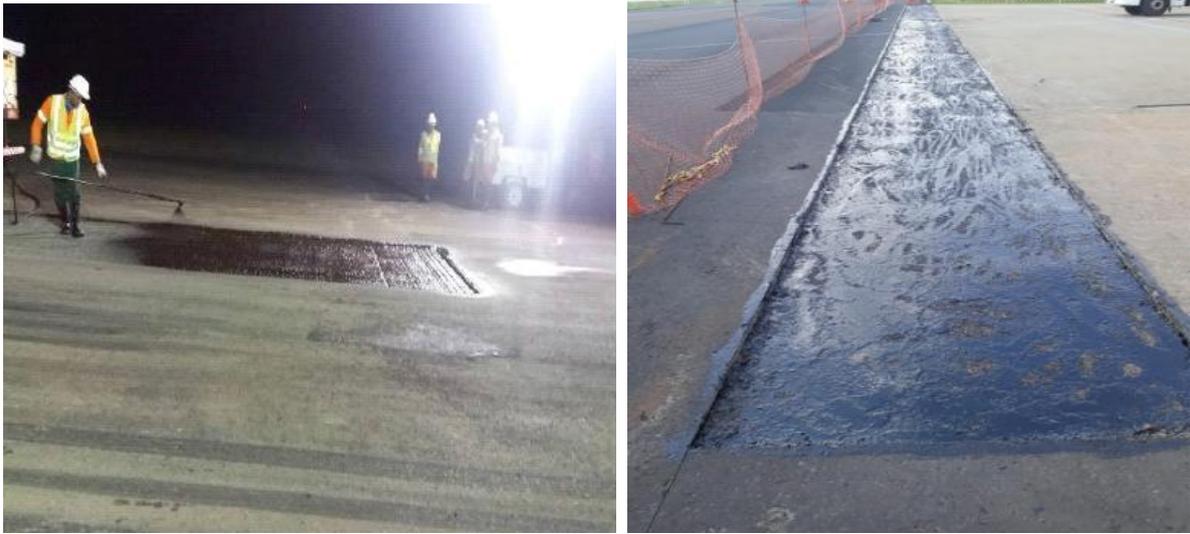
Figura 6. Pintura de ligação dos locais a ser recuperado

Entre a camada de reforço do pavimento e o revestimento atual será executada a pintura de ligação. Como é mostrado na Figura 6. Será seguida a especificação DNER – ES 307/97, sendo indicada a emulsão asfáltica de ruptura rápida RR-2C. A taxa indicada de ligante betuminoso residual é de $0,035 \text{ l/m}^2$, recomendando-se que emulsão seja diluída na proporção de 1:1 com água, de forma a assegurar a uniformidade da distribuição da taxa residual. A taxa de aplicação emulsão diluída é da ordem de $0,9 \text{ l/m}^2$.

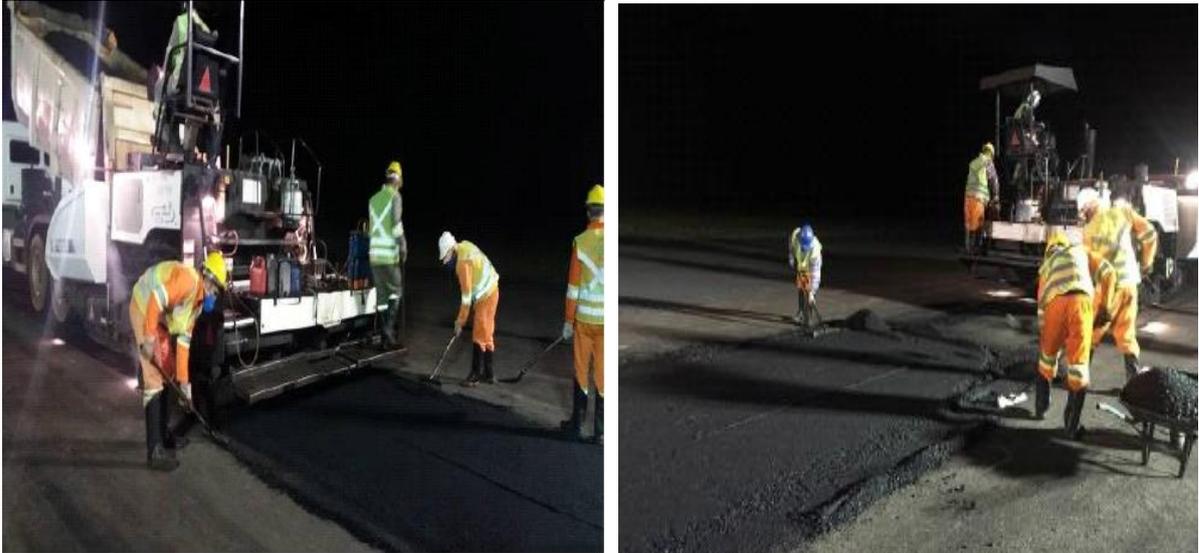
Figura 7. Reposição e compactação da massa asfáltica

Esta reposição será em concreto betuminoso usinado a quente CBUQ, com 5,0 cm de espessura, nas áreas de pavimento do *Stopway* que foram previamente preparadas, isto é: delimitadas, serradas, fresadas e limpas. A espessura citada é para a camada compactada. O ligante a ser utilizado será o cimento asfáltico de petróleo (CAP), tipo CAP-30/45. Como mostra a Figura 7.

A seleção dos materiais, a produção da massa asfáltica e sua aplicação na pista devem seguir a norma DNIT 031/2006 – ES. O material de enchimento da mistura (filer) deve ser cimento portland ou cal hidratado tipo CH-1. Devem ser realizados ensaios para aplicação.
