PROCESSO DE RECUPERAÇÃO DE ÁREA DEGRADADA POR VOÇOROCAS.

Erickson Silva Almeida
Emanuel Martins Simões Coelho

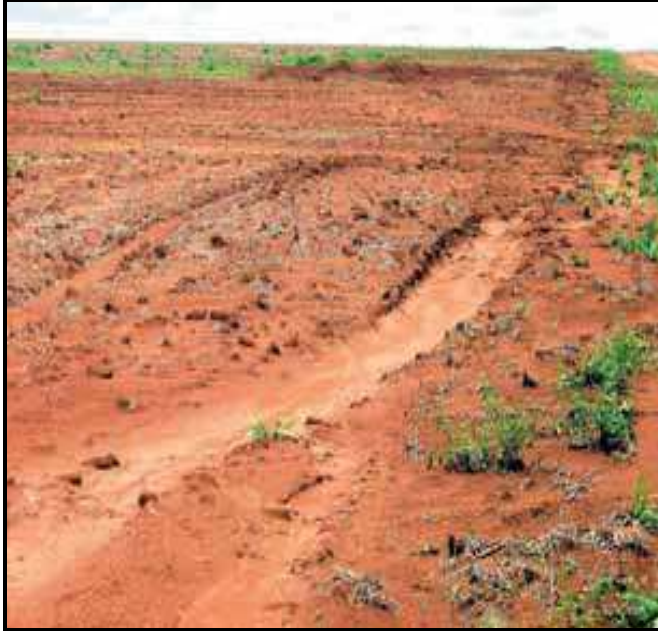
Figura 2: Erosão linear ou em sulco em Latossolo Vermelho-Amarelo textura média.

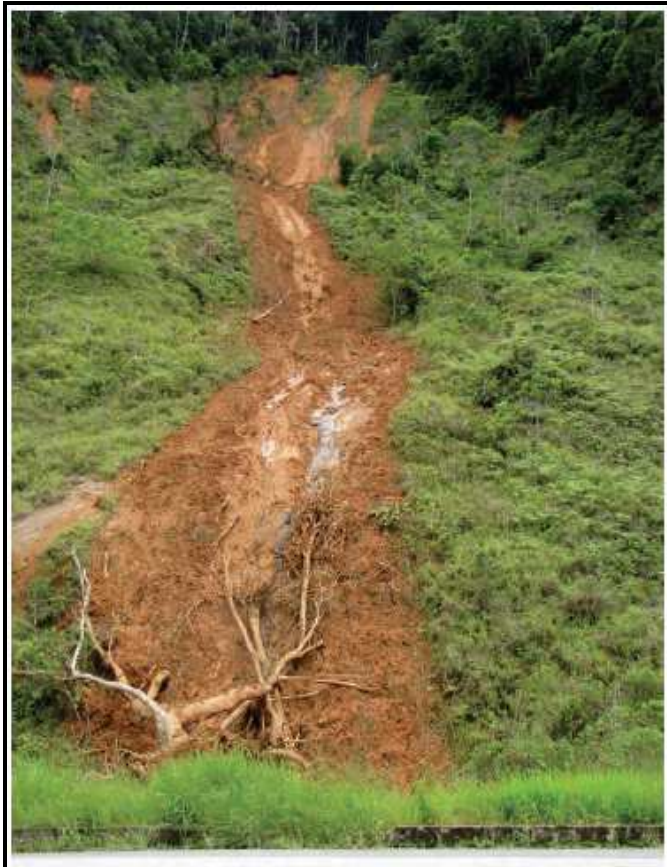
Figura 4 : Cicatriz de movimento de massa translacional município de Ubatuba/SP.

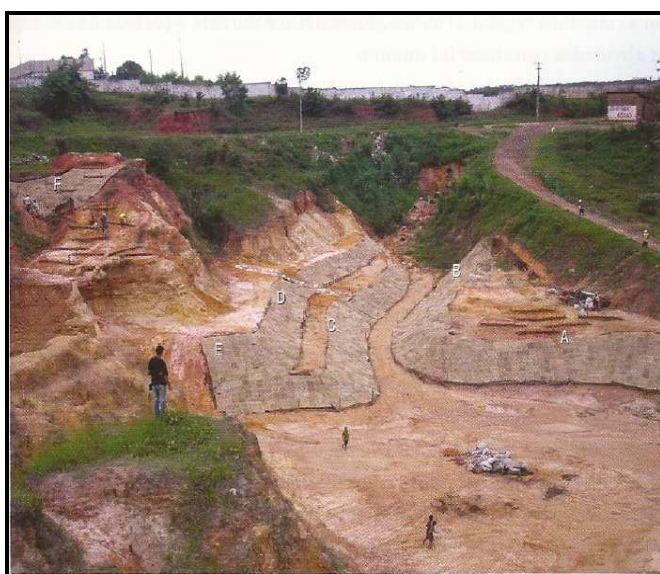
Figura 7: Área com aplicação da técnica de bioengenharia.

Destaca a utilização desta técnica na voçoroca de Sacavém, localizada na cidade de São Luís/MA, na qual foram escolhidos um trecho de 2000 m² para a recuperação. Para que a técnica da bioengenharia fosse utilizada, ocorreu a separação em três etapas: a reconstrução dos taludes, a aplicação dos insumos e dos geotêxteis (manta antierosiva colocada sobre o solo na qual é feita de vários materiais), e a manutenção das obras. A reconstrução dos taludes se teve por um

propósito a diminuição da declividade do local, com isso diminuiria a velocidade do escoamento superficial, assim foram instaladas paliçadas para segurar o material. Após o preparo foram utilizados adubo de palmeira e sementes de capim braquiária, com isso a colocação dos geotêxteis com o intuito de proteção no solo, até a estabilização da encosta a partir da cobertura vegetal. A manutenção da obra é importante devido ao fato de determinar o índice pluviométrico e também determinar solos que são suscetíveis ao processo de erosão (GUERRA, 2013)

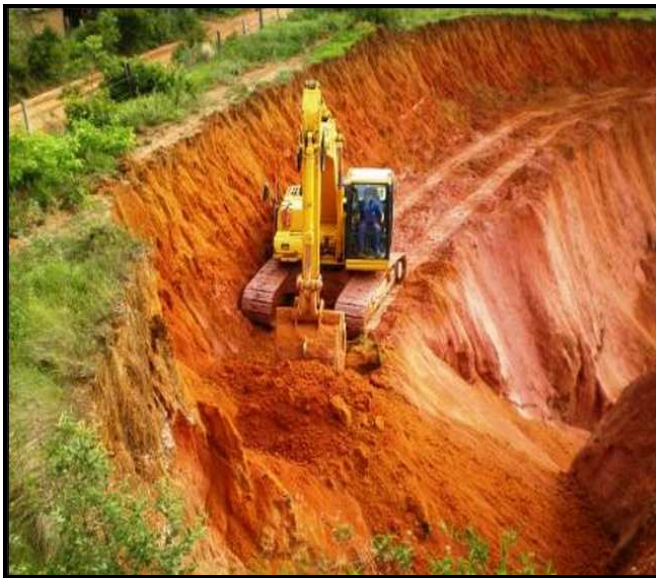
Figura 8: Processo de retaludamento da voçoroca.

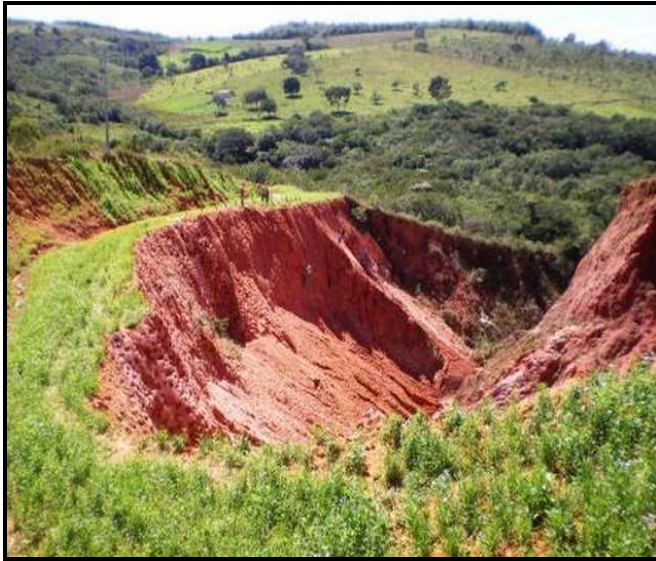
Figura 9: Recuperação da voçoroca de São Tiago.

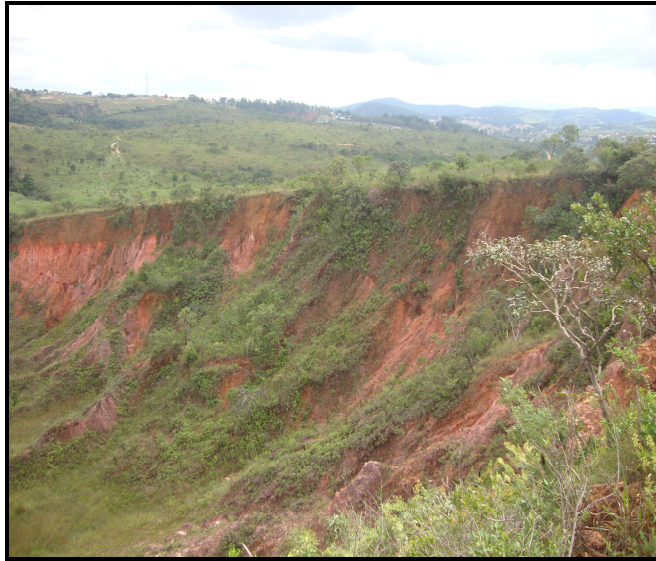
Figura 12: Revegetação natural erosão, Cidade Cachoeira do Campo – Distrito de Ouro Preto/MG
