## SOLOS COLAPSÍVEIS: ESTUDOS DE TRÊS CASOS POR MEIO DE SONDAGEM A PERCUSSÃO NO MUNICÍPIO DE ARARAQUARA-SP

**Resumo:** Este trabalho objetiva comparar a teoria sobre os solos colapsíveis com amostras obtidas em sondagens a percussão de três obras, situadas no município de Araraquara-SP. Foi realizada pesquisa bibliográfica sobre solos colapsíveis e um estudo de caso por meio de sondagem à percussão. Nas patologias das edificações das obras foi possível constatar recalques diferenciais nas fundações por se situarem em solos colapsíveis. Também foram obtidos valores baixos do SPT - *Standard Penetration Test* (Sondagem a percussão) concluiu-se que foi possível verificar a existência de solos colapsíveis, ou seja, deve-se precaver e até mesmo evitar fundações diretas apoiadas nesse tipo de solo, já as fundações profundas são mais eficientes, pois atingem profundidades maiores e valores de SPT mais altos.

## COLLAPSIBLE SOILS: STUDIES OF THREE CASES BY MEANS OF SURFACE PERCUSSION

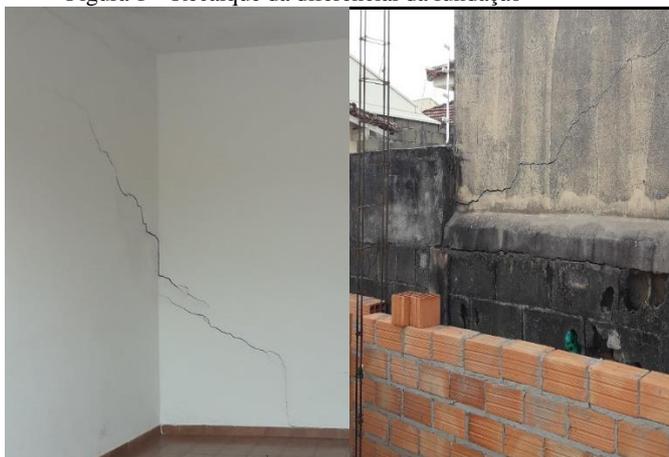
Figura 1 – Recalque da diferencial da fundação

A figura 1 ilustra que antes do começo da fundação, na residência vizinha já existiam fissuras ocasionadas pelo recalque da fundação. Com isso, houve um agravamento destas fissuras após ser utilizado as estacas apiloadas na obra. Esse tipo de estaca causa vibrações, como o solo colapsível não possui coesão se deforma com facilidade.

Também em Araraquara, foram observadas em algumas construções de pequeno e médio porte com fissuras típicas de recalques diferenciais de fundações (Figura 1), geralmente estas fissuras são observadas em construções mais antigas após a época de chuva. Os recalques chegam a inviabilizar a estética e a estrutura da construção.

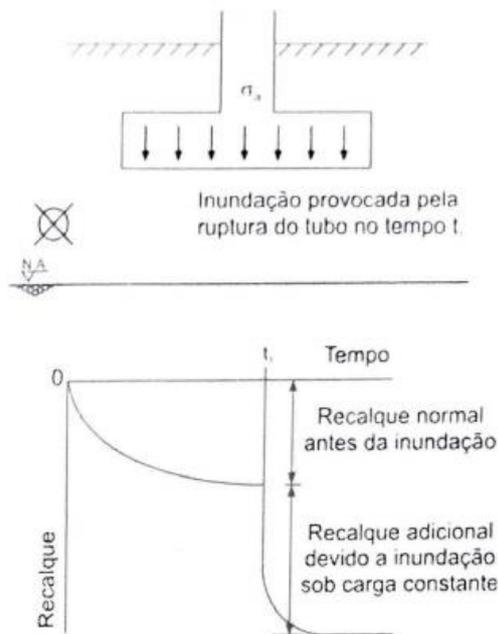
A figura 2 ilustra a fundação de uma edificação com a inundação de água provocada pela ruptura de um tubo em um determinado tempo sob uma tensão constante, com isso, pode-se observar que antes da inundação há um recalque normal (recalque admissível) e que devido a inundação sob carga constante acarretou em um recalque adicional.

Figura 2 – Conceito básico de recalque adicional devido ao colapso da estrutura do solo.

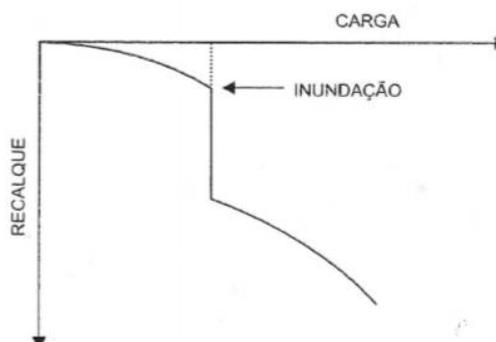
A figura 3 ilustra uma prova de carga com inundação do solo durante o ensaio, com isso, pode-se observar uma descontinuidade na curva tensão versus deformação ocasionada pelo colapso do solo.

Figura 3 – Ocorrência de colapso em prova de carga realizada com inundação do solo durante o ensaio

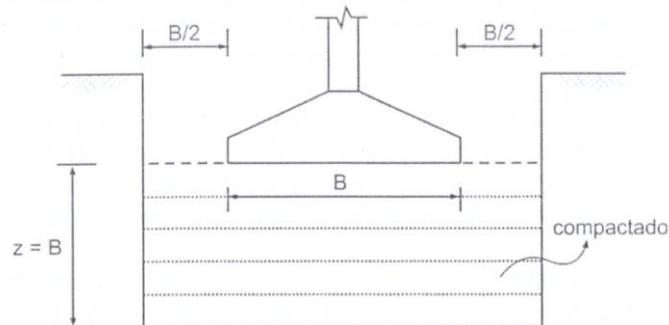
O próprio solo escavado, até uma profundidade  $Z$ , contada a partir da cota de apoio da sapata e igual à largura  $B$  da sapata, é repostado em camadas compactadas, conforme a Figura 4. Até uma compactação manual, sem o controle do grau de compactação e com soquete de madeira ou de ferro, pode ser eficaz (CINTRA; AOKI, 2013, p. 32-33).

Figura 4 – Utilização de sapatas em solo colapsível compactado

“O aumento da dimensão da cava em  $B/2$ , para cada lado, faz com que, até a profundidade  $z = B$ , a propagação de tensões ocorra somente no maciço compactado” (CINTRA; AOKI, 2013, p.33).

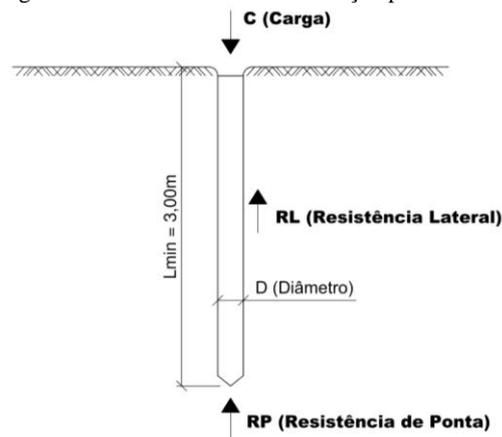
Segundo a NBR 6122/2010, é considerada fundação profunda o elemento de fundação que transmite a carga ao terreno, pela base (resistência de ponta) ou por sua superfície lateral (resistência do fuste) ou por uma combinação das duas, devendo sua ponta ou base estar apoiado em profundidade superior ao dobro da sua menor dimensão em planta, e no mínimo 3,00 metros, conforme a Figura 5. Nesse tipo de fundação incluem-se as estacas e os tubulões. Existem vários tipos de estacas, tais como: estacas de concreto moldadas *in loco*, strauss, raiz, mega, apiloada, cravada, hélice contínua, entre outras (ABNT, 2010).

Figura 5 – Conceito básico de fundação profunda.

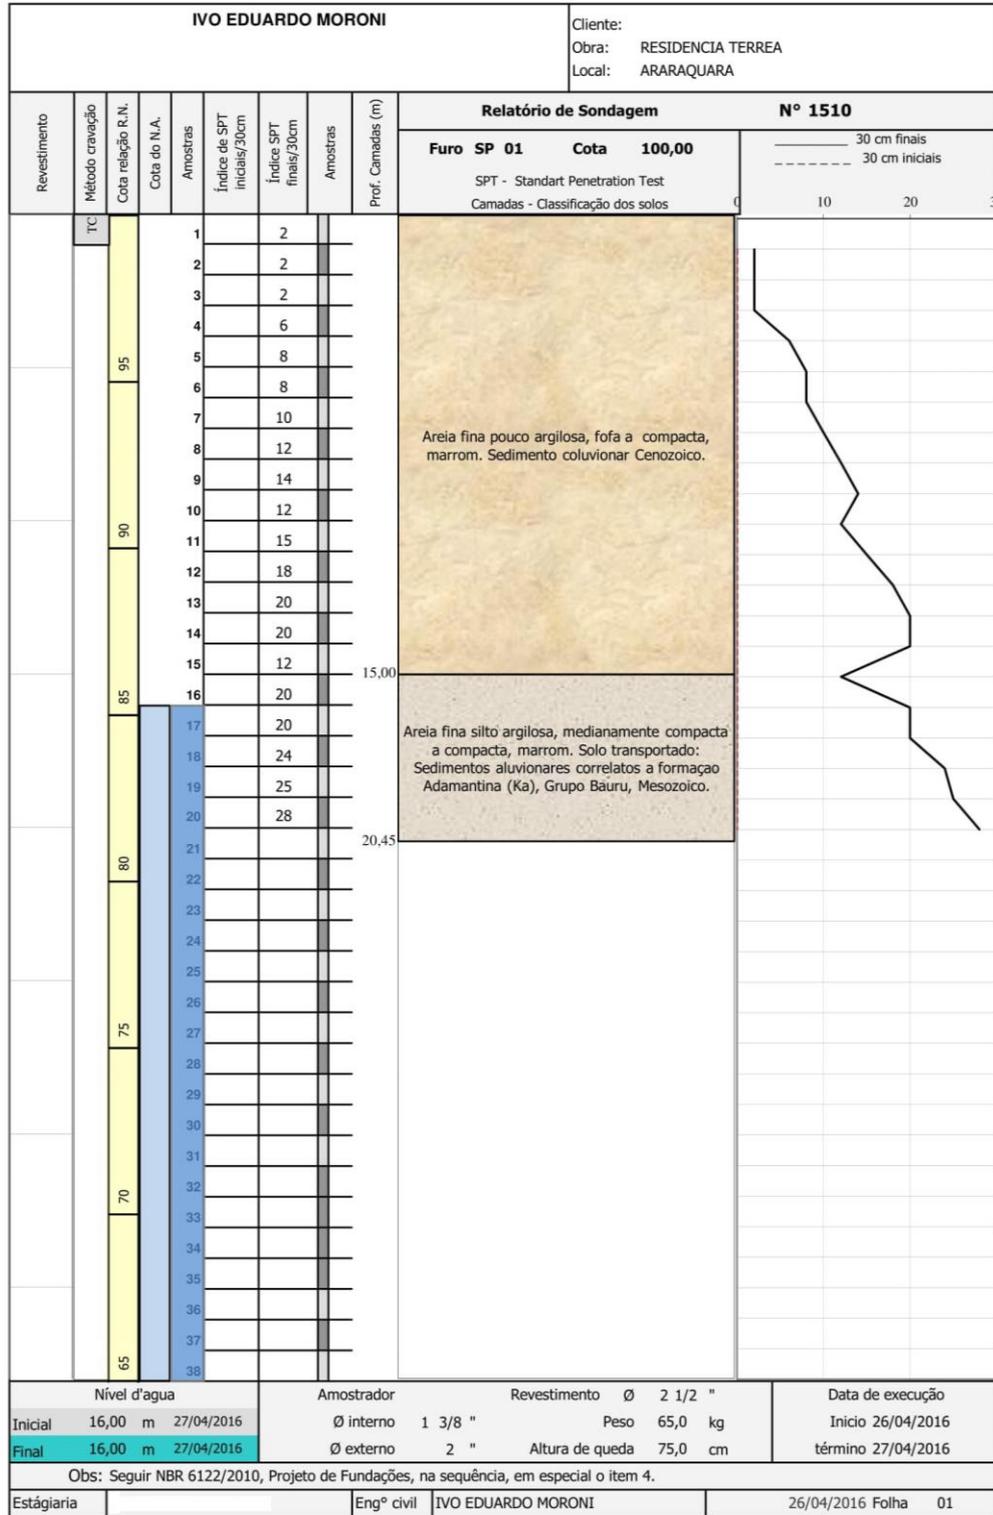
As figuras 11 e 12 apresentam os resultados de sondagem do primeiro e segundo furo, respectivamente, da terceira obra. Observa-se que no primeiro furo e no segundo furo, de acordo com o N-SPT baixo ( $\leq 4$  golpes) na profundidade de até três metros encontra-se solos colapsíveis e a espessura da camada do sedimento coluvionar cenozóico no primeiro furo é de quinze metros, já no segundo furo, é de nove metros.

Figura 11 – Resultado do primeiro furo da sondagem à percussão da terceira obra.

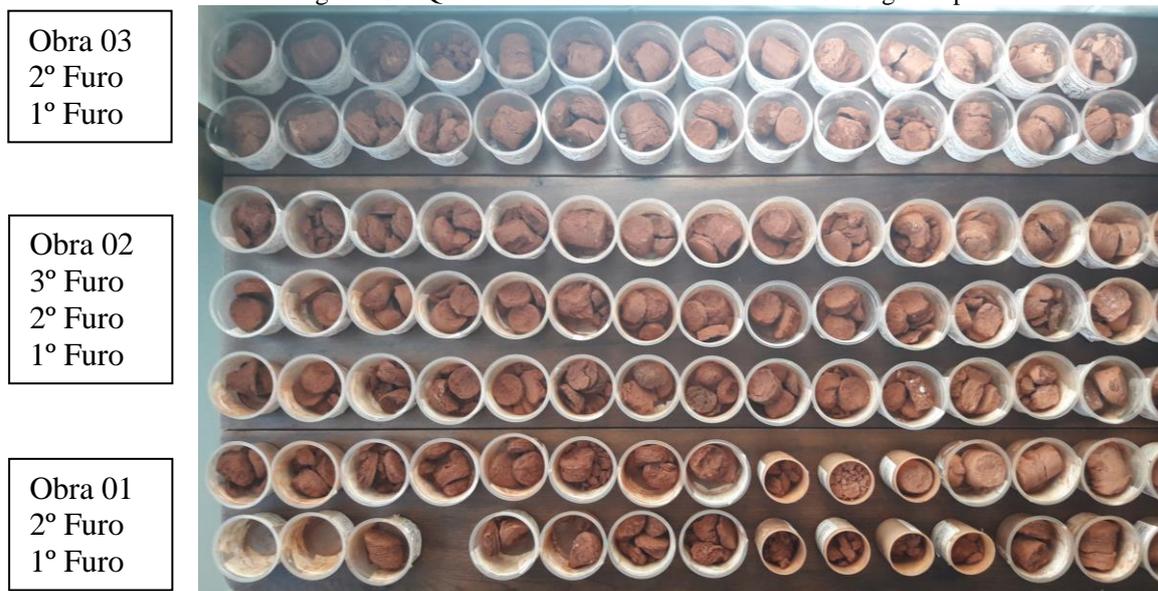
Na figura 13 pode-se observar as amostras de solos obtidas nas três obras, através da sondagem à percussão.

Figura 13 – Quinze amostras de solos obtidas da sondagem à percussão

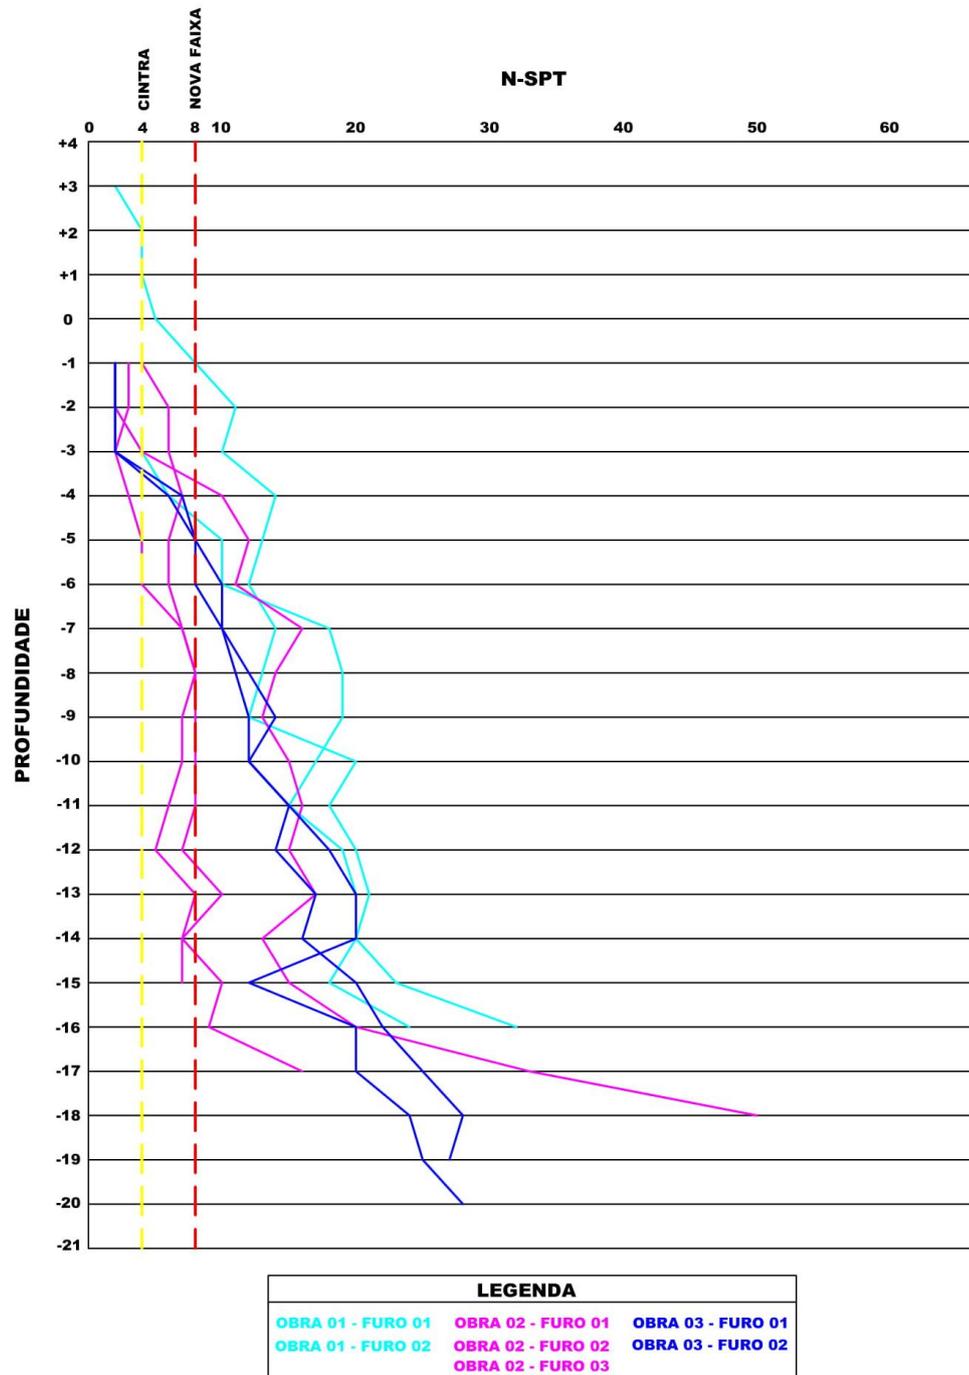
Gráfico 1 – Resultados da sondagem à percussão das três obras, com os valores de N-SPT e a nova faixa de solos colapsíveis.

Na tabela 2 e no Gráfico 1 apresenta-se em amarelo a faixa de Cintra ( $N-SPT \leq 4$ ) e a nova faixa em vermelho ( $N-SPT \leq 8$ ) conforme a análise dos resultados de ensaios à percussão das 3 obras estudadas.

Apresenta-se esta “nova” faixa de valores de N-SPT para os quais os cuidados de execução de fundações devem ser redobrados. Em síntese sugere-se que pelos comportamentos observados nas 3 obras, a faixa de SPT para solos colapsíveis seja de até N-SPT de valor 8 nos casos dessa repetição ao longo da profundidade (vide obra 2). A tabela 2 e o gráfico 1 apresentam essa nova faixa em vermelho.
