## LEVANTAMENTO DE PATOLOGIA CAUSADAS POR UMIDADE NAS EDIFICAÇÕES NA CIDADE DE MANAUS – AM

### RESUMO

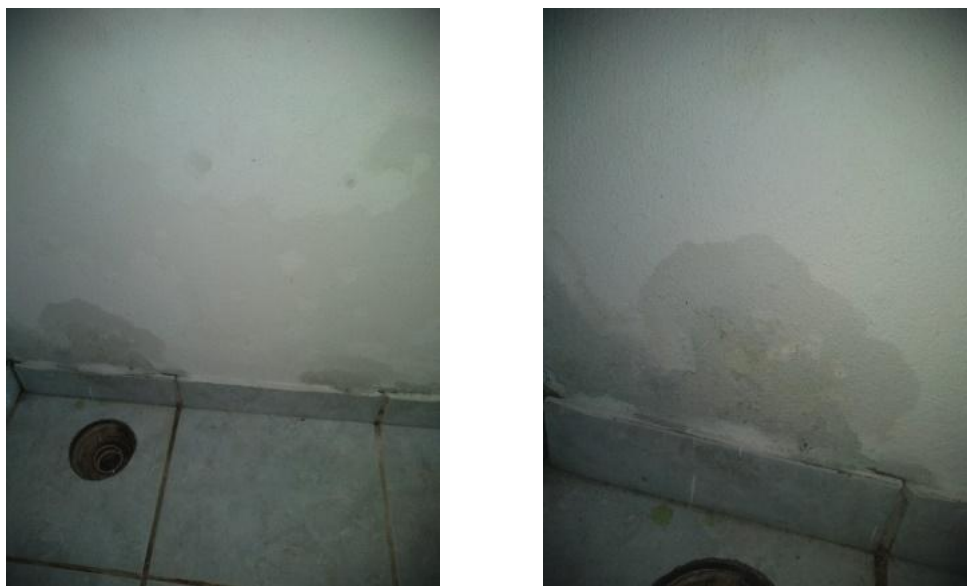
As umidades nas áreas molhadas podem ser por respingos de água, que penetram pelo revestimento e infiltra na estrutura, ou por vazamentos de instalações hidro sanitárias também por falta de impermeabilização das áreas molhadas. Além de comprometer a salubridade do ambiente pela proliferação de fungos e bactérias.

**Figura 3 e 4: Manchas da área molhada.**

- ✓ Para corrigir o problema é necessário primeiramente identificar os pontos onde está ocorrendo e estudar a solução.
- ✓ Fazendo a manutenção dos revestimentos.
- ✓ Antes da execução deve – se planejar a implantação de materiais impermeabilizantes, como mantas entres outros, antes dos materiais cerâmicos.

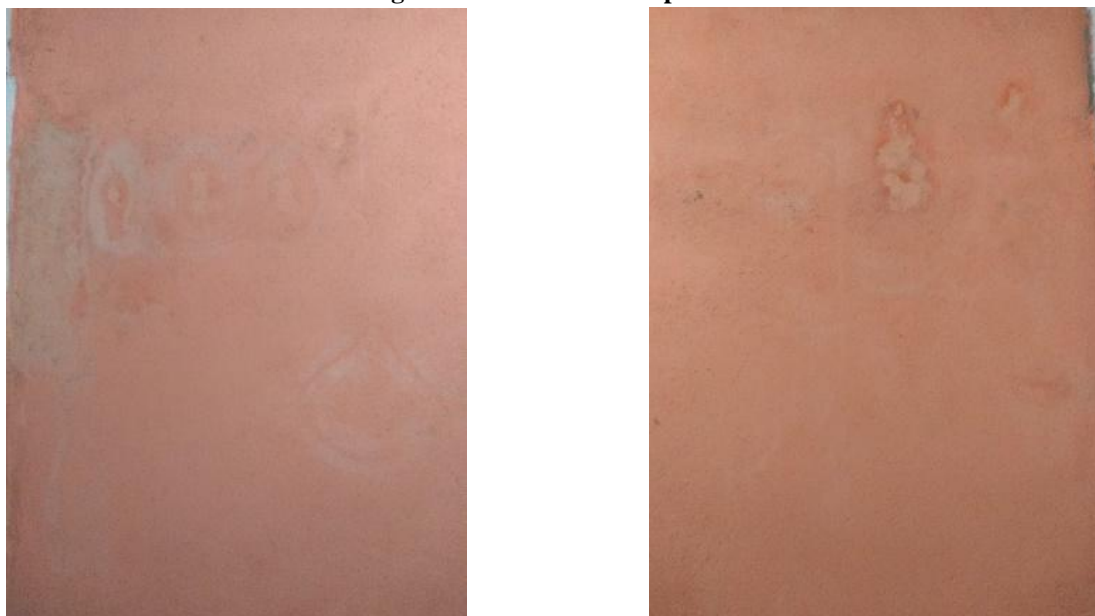
Na segunda edificação foi constatado umidade oriunda da precipitação. Umidade nas paredes por causa da precipitação, e a combinação da pressão do vento fazendo com que as paredes ficam exposta a umidade. Ocasionalmente o umedecimento dos seus paramentos interiores. Esse tipo de patologia pode ocorrer tanto em edificações novas ou antigas. Este problema pode aparecer devido à falta de manutenção ou como aparecimento de fissuras ou por absorção do próprio material construtivos, ou falhas na vedação e entre outros. Tendo a necessidade adequada como também pinturas flexíveis e duráveis, projetos adequados de calhas, beiras e telhados protegendo a fachada contra a exposições contínuas de precipitação.

Esse tipo de anomalias ocasiona manchas escuras nos paramentos externos ou internos, podendo ter mofos ou bolores.

**Figura 5 e 6: Manchas na parede**

- ✓ Para corrigir o problema deve se fazer uma pesquisa e solucionar a causa.
- ✓ Verifica – se a fissuras, infiltrações ou vazamentos.
- ✓ E vedação apropriada, reduzindo a absorção da umidade.
