## TECNOLOGIAS E ALTERNATIVAS PARA GARANTIR O DESEMPENHO NAS EDIFICAÇÕES

## TECHNOLOGIES AND ALTERNATIVES TO ENSURE PERFORMANCE IN BUILDINGS

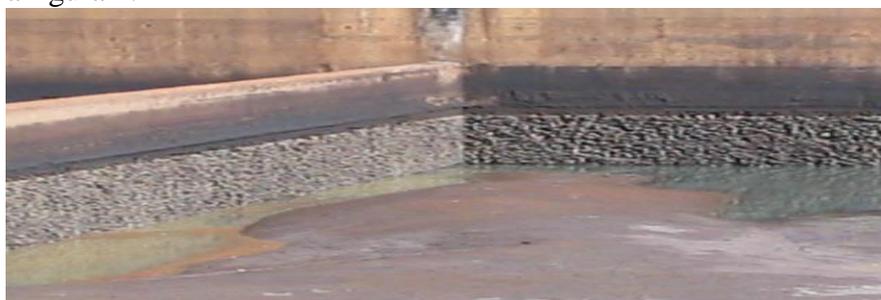
Essa manifestação corrói a pasta cimentícia, diminuindo sua resistência mecânica e sua camada protetora no caso de vigas, pilares ou murros de contenção, deixando expostos os agregados. É comum ver essa manifestação em calçadas ou lugares expostos a chuvas. Como mostra a figura 1.

**Figura 1** lixiviação devido à velocidade da água

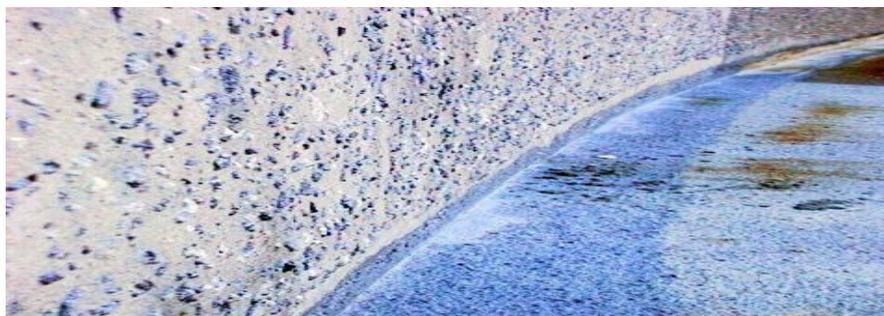
amônio, de magnésio e de cálcio agredem fortemente o concreto, e o ácido sulfúrico destrói o cimento, mesmo quando em pequenas concentrações, como mostra a figura 2.

**Figura 2 Lixiviação (dissolução da pasta alcalina) em um tanque de produtos químicos.**  
**Fonte: CURSO ENGEDUCA PATOLOGIA DAS ESTRUTURAS DE CONCRETO 2018**

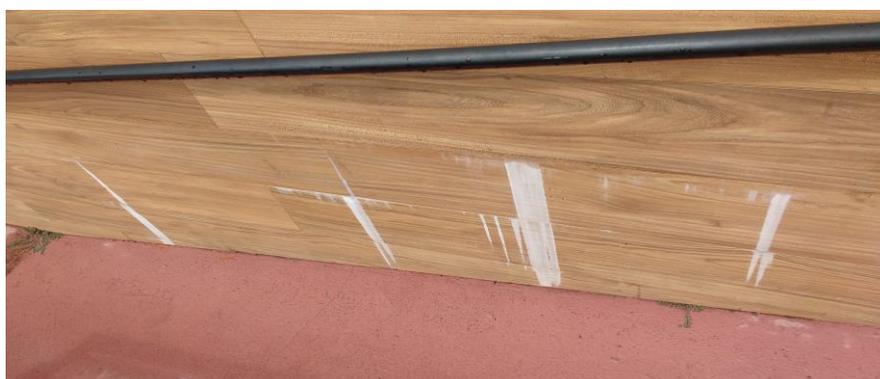
**Figura 3 Figura 03- Eflorescência em revestimento**  
**Fonte: autoria própria 03/06/2018 Monte Alto SP**

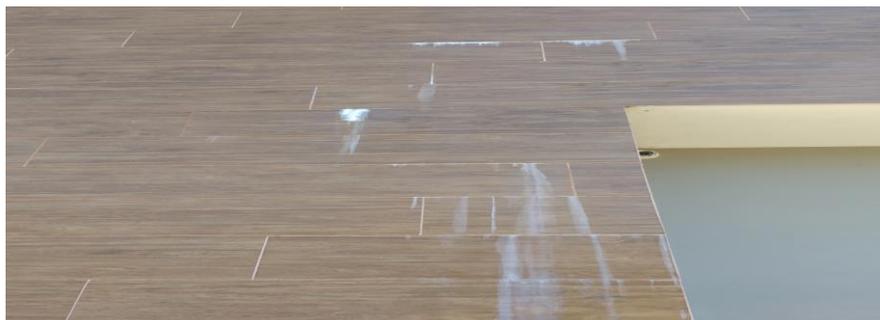
**Figura 4 Eflorescência em revestimento**

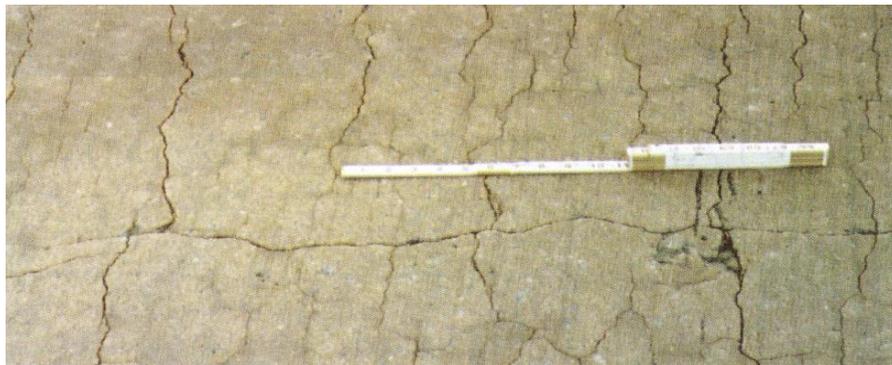
Dentre os diversos fatores que interferem na reação destacam-se: o cimento com alto teor de álcalis disponíveis para reagir, agregados potencialmente reativos e fatores ambientais tais como elevadas temperatura e umidade, como mostrados na figura 6 .

Figura 5 Reação Álcali agregado e presença de sulfatos

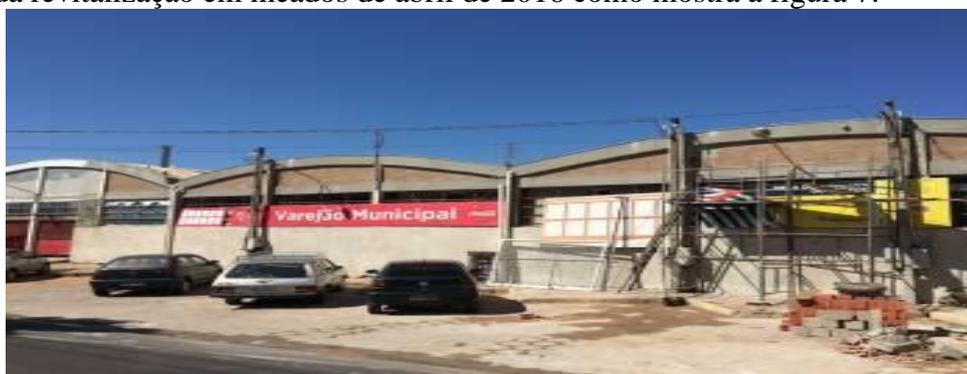
**Figura 6 – emboço parcial da fachada do mercadão Municipal**  
Fonte: MONTEALTOAGORA-(2018).

Foi analisado o lugar que ocorreu a manifestação patológica em Monte Alto SP: Mercado municipal que se encontra na Rua Florindo Cestari, 861 – Centro, como a fachada parcialmente afetada por manchas brancas causadas pela eflorescência. O Mercado teve início da revitalização em meados de abril de 2016 como mostra a figura 7.

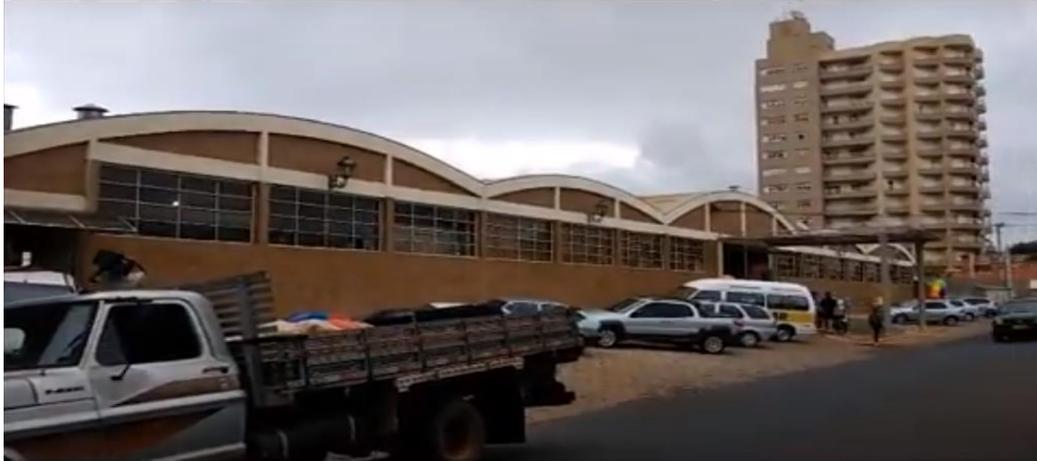
**Figura 7 – Entrega da revitalização do mercadão Municipal (30/09/2017)**  
**Fonte: MONTEALTOAGORA-(2018).**

E entregue a revitalização no dia 30/09/2017 como mostra a figura 8.

A Prefeitura de Monte Alto terceirizou a revitalização para empresa ganhadora da licitação. Depois de um alguns meses constatou as manchas de eflorescências nos pisos de porcelanato. O Piso contido nesta obra tem a classe **Bla** mostrado pela NBR13818: 1997 com as seguintes características conforme Quadro 4.

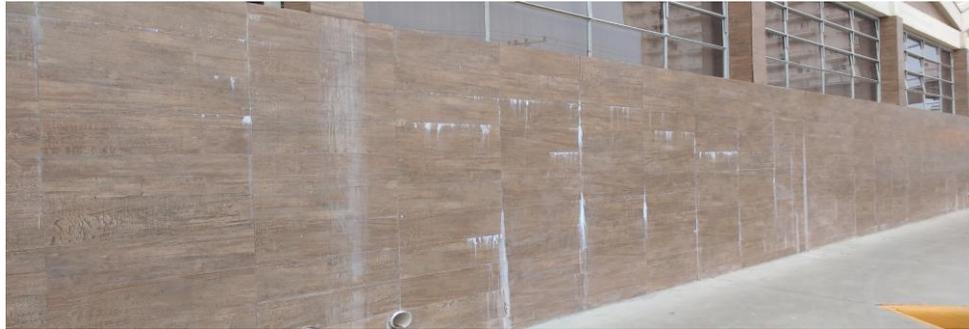
A presença contínua do sol em certa parte da fachada provocou um aumento de temperatura no revestimento, o que provocou a saída de água do sistema através do rejunte, que não garantiu a estanqueidade. A água ao sair trouxe consigo os óxidos de potássio e sódios que são conhecidos como álcalis do cimento Portland<sup>3</sup>, que ao reagir com a presença de CO<sub>2</sub> (dióxido de carbono) emitidos pelos veículos ocasionou as manchas conhecidas como eflorescência. A rua do estabelecimento tem um grande fluxo de veículos onde aliados com a incidência solar na fachada cominou na anomalia patológica em um curto período de tempo, como podemos ver nas Figuras 9 e 10.

**Figura 8 Situação atual da Fachada Mercado Monte Alto**  
**Fonte: autor André Fisnack 26/09/2018 Monte Alto SP.**

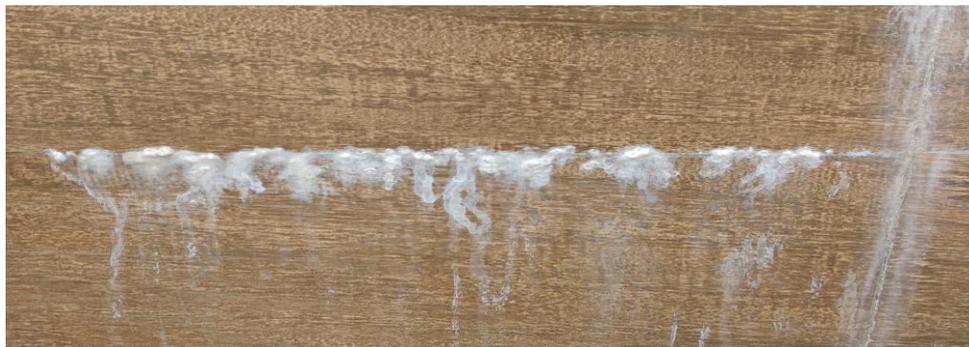
**Figura 9 Situação atual da Fachada Mercado Monte Alto**  
**Fonte: autor André Fisnack 26/09/2018 Monte Alto SP.**

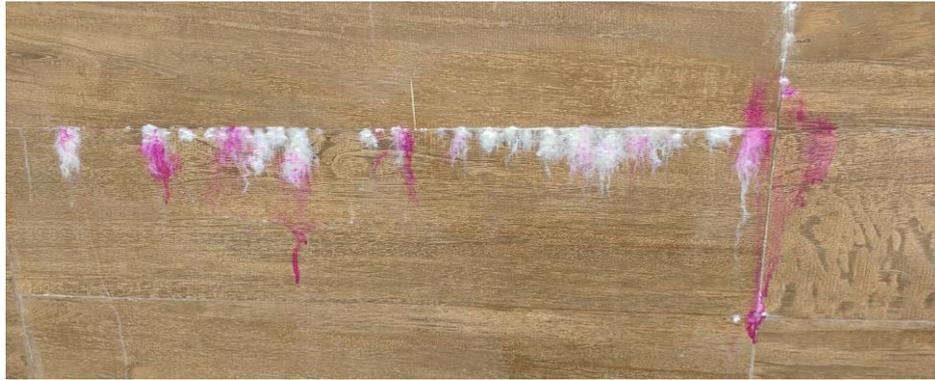
Desta forma o PH ideal é na faixa entre 12,5 e 13,5 alcalino de cor vermelho carmim, pois qualquer PH fora dessa faixa pode comprometer o cimento e o revestimento provocando maior porosidade e por consequência caminho livre para a eflorescência. Foi aplicada a solução fenolftaleína no revestimento contaminado e observou se a presença de um PH ácido da cor branca e próximo da área contaminada apresentou um PH natural do revestimento e do cimento com cor carmim como apresenta a figura 11.

**Figura 10** Aplicação de Fenolftaleína na Fachada

Afirmando a Carbonatação causada pela reação do Carbonato de Cálcio, atingindo o E.L.S. (estado limite de serviço) apresentando manchas no revestimento. Foi realizado um ensaio no laboratório de Química na Universidade de Araraquara UNIARA localizado na unidade 4, para aferição dos teores de sais, pelo aparelho condutivímetro que mede através da presença de sais nos materiais sua condutividade elétrica. Os materiais analisados foram pisos porcelanatos usados nas obras, areia de rios, de estradas, além da água de abastecimento da rede pública. Foram coletadas 100 gramas de cada material e na temperatura de 50°C homogeneizadas e aferidas pelo aparelho que apresentou os seguintes resultados na unidade de micro Siemens por centímetro, conforme Quadro 6 e materiais usados na figura 12.

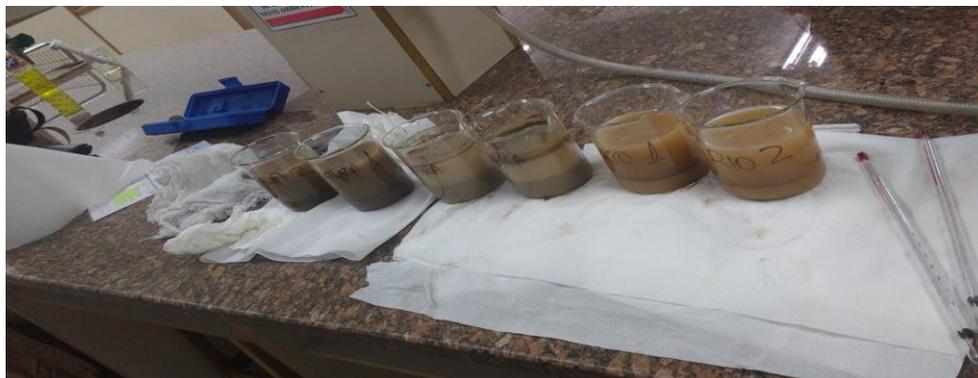
**Figura 11** Ensaio laboratório por condutivímetro, materiais ensaiados.

Mostrando que não só o cimento apresenta um elevado teor de cálcio e sais solúveis, o piso porcelanato 1 apresentou também um elevado teor de sais o que facilita o surgimento dessa patologia.
