POÇO DE MONITORAMENTO PARA ESTUDOS DE MEIO AMBIENTE – ESTUDO DE CASO EM SANTA LÚCIA-SP

Caio Estevam Zingarelli
Graduando em Engenharia Civil, UNIARA, Araraquara-SP
Ivo Eduardo Moroni
Mestre em Engenharia Civil, UNIARA, Araraquara-SP

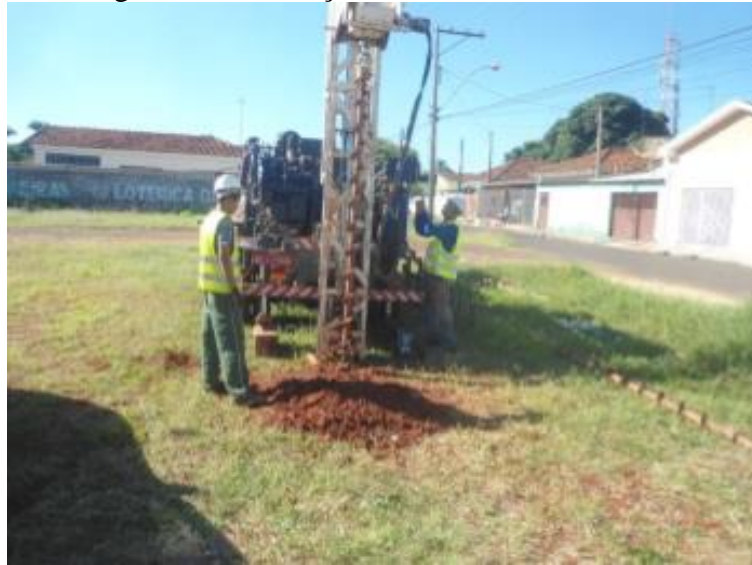
Figura 3 – Perfuração com Trado Mecanizado

Para a execução das sondagens foram verificados os projetos das instalações do posto de combustível, bem como o histórico dos serviços ambientais realizados. Após a verificação do posicionamento dos tanques e bombas, foram definidos os locais onde seriam realizadas as sondagens de investigação. Foram realizadas 4 sondagens, sendo 3 com trado manual helicoidal e 1 com trado mecanizado. As sondagens foram denominadas de SV-01, SV-02, SV-03 e SV-04 e atingiram, respectivamente, 15,00 m, 2,00 m, 2,00 m e 2,00 m de profundidade.

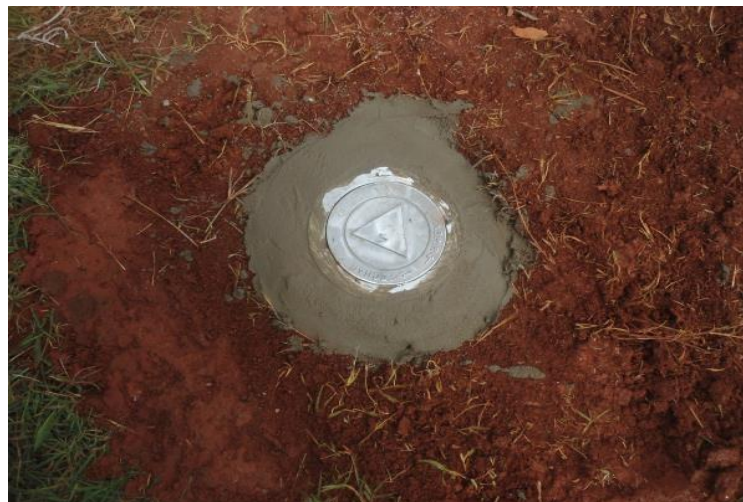
Figura 4 – Poço de Monitoramento (PM-01)

As sondagens foram realizadas próximas aos locais onde encontravam-se as bombas, os tanques, a troca de óleo e durante as sondagens não foi detectado o nível de água subterrânea, após isso foi instalado um poço de inspeção que foi denominado de PM-01.

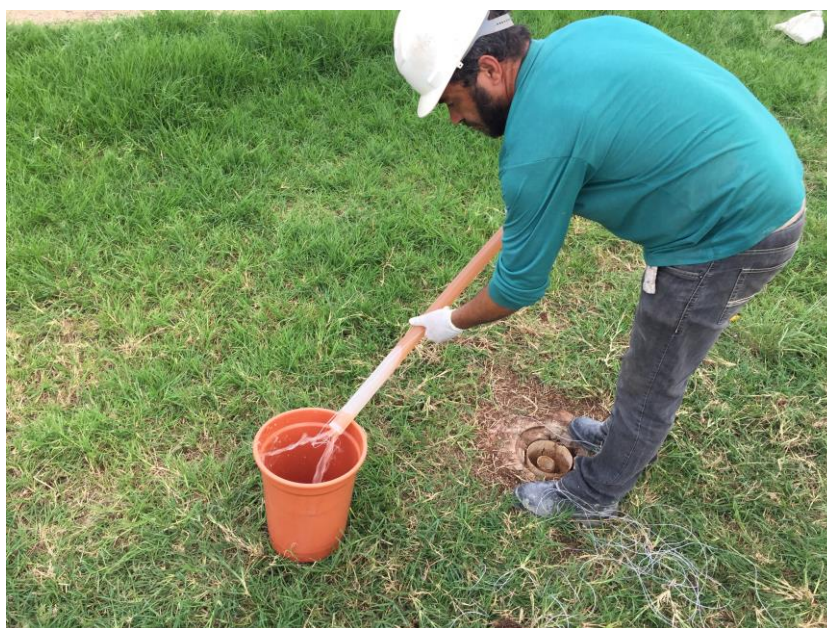
Figura 5 – Amostrador descartável de água subterrânea (Bailer)

Em 2017, uma medição foi efetuada a fim de obter um parâmetro comparativo com o monitoramento realizado junto CETESB, foi utilizado um medidor com amostrador descartável de água subterrânea no qual indicou a presença de água no poço de inspeção.

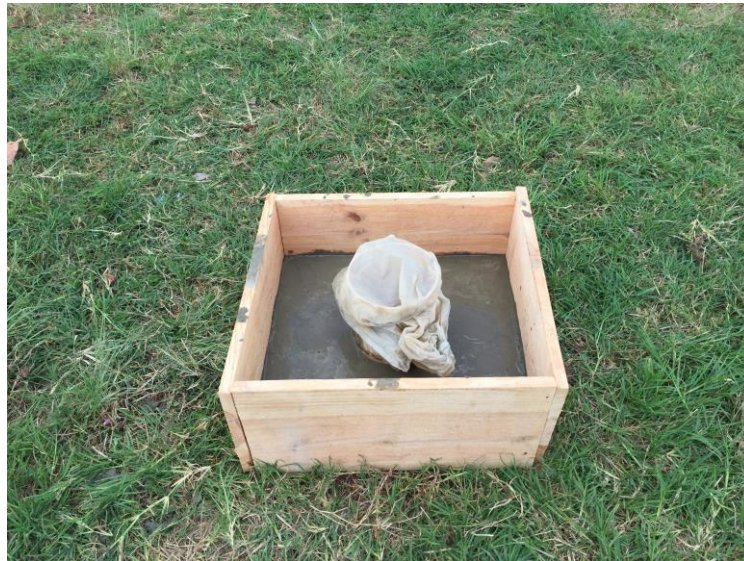
Figura 6 – Proteção sanitária

Devido ao fato do poço de inspeção não estar devidamente vedado, foi realizada uma proteção sanitária, para impedir a entrada de água superficial no interior do poço de monitoramento além de uma proteção mecânica de madeira para proteger o mesmo contra vandalismo.
