# **Análise do potencial de risco e classificação das barragens de rejeito da mineração no estado de Minas Gerais**

Resumo – Considerando os recentes acidentes com barragens de rejeito que aconteceram no estado de Minas Gerais, este trabalho tem como objetivo realizar uma análise da classificação das barragens realizadas pela FEAM através do cadastro no Banco de Declarações Ambientais – BDA, com essa especificação podemos verificar que nem sempre que uma estrutura com estabilidade garantida é segura. As consequências de acidentes com barragens de rejeito vêm demonstrar que a questão ambiental se não for bem planejada e gerenciada pelo setor produtivo podendo comprometer nossa própria sobrevivência.

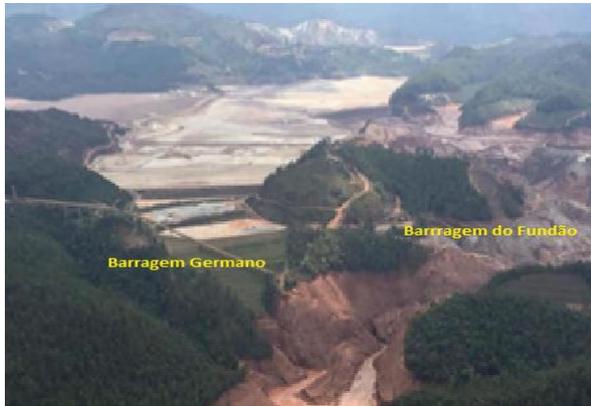
Figura 02: Barragem - Mineradora Samarco Fonte: DNPM

Segue abaixo imagem de alteamento a montante da barragem Germano da Mineradora Samarco em Mariana no estado de Minas Gerais e ao lado a estrutura já rompida a barragem de fundão.

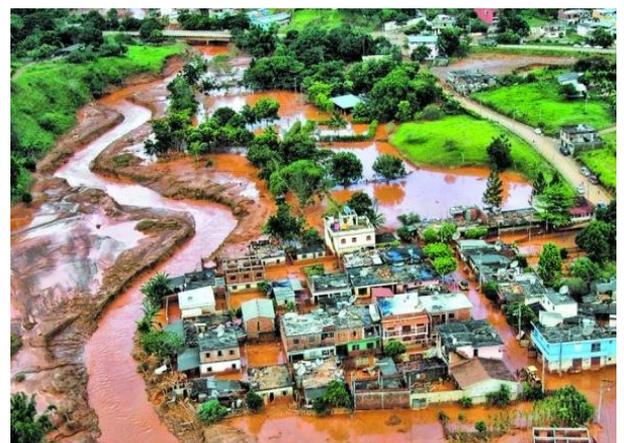
Figura 05: Rompimento Barragem Mineradora Rio Pomba-Cataguases Fonte: DNPM

Perante os fatos apurados, a equipe técnica do DNPM atesta a tese do rompimento ter sido ocasionado pelo uso inadequado do vertedor de fuga, uma vez que existem evidências de que o mesmo fora utilizado por carga muito além de sua capacidade. [13] Foi relatado pela Diretoria de Emergências Ambientais de Minas Gerais (DEAME), que no final de 2006 e início de 2007 houve grande quantidade de precipitação na região, ocasionando o galgamento da barragem, podendo ser uma das causas do rompimento.

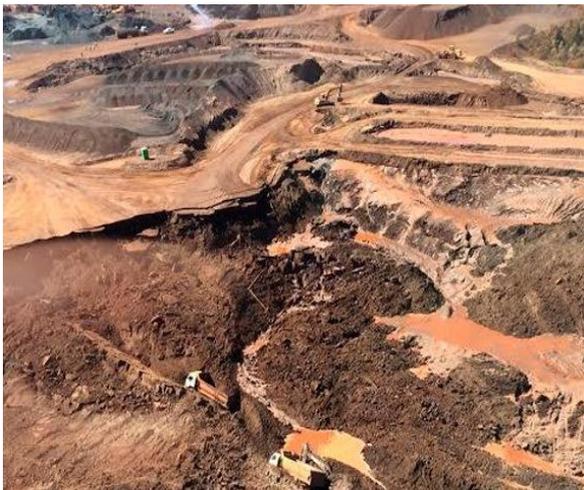
Figura 06: Barragem Herculano Mineração Fonte: Globo.com

Foi descrito no Auto de Fiscalização nº 54.928 lavrado no dia 10/09/2014 e conforme informações apuradas no local que o rompimento da Barragem B1 provocou comprometimento do talude de jusante da Barragem B2 e todo o material das duas barragens causaram o assoreamento da Barragem B3. Ambas as estruturas encontravam-se à jusante da Barragem B1. [11]

Após o acidente ocorrido, a FEAM acompanhou por meio de fiscalizações no decorrer do ano de 2015, foram observados alguns pontos no qual estava surgindo brechas formadas pela ruptura da estrutura, motivo pelo qual houve comunicado formal da empresa sobre novo risco de acidente da estrutura remanescente da Barragem B1. [1]

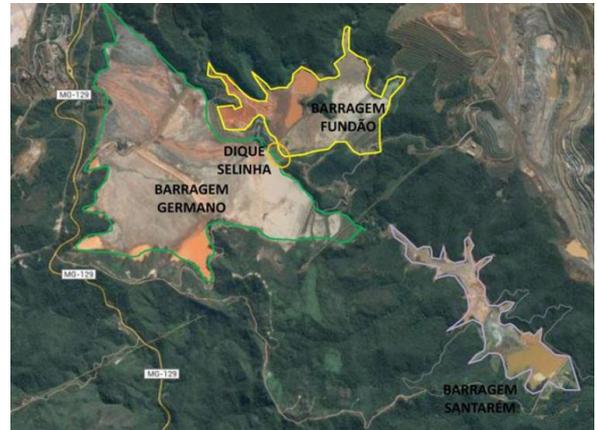
Figura 07: Disposição das barragens-Samarco Feam

Segue imagem da disposição das barragens de rejeitos da Mineradora Samarco:

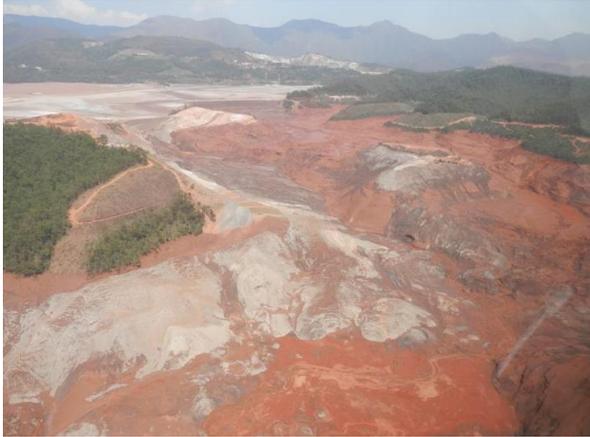
Figura 08: Barragem de Fundão após o rompimento Feam

O distrito de Bento Rodrigues foi quase totalmente devastado pela lama de rejeito (figura 08) proveniente da ruptura da barragem com 19 mortes confirmadas e 2 pessoas ainda estão desaparecidas. O desastre foi classificado pela defesa civil como nível IV, isto é, “desastre de porte muito grande”, visto que os danos causados são consideráveis e as perdas muito relevantes.

Com base nas informações disponíveis no relatório, a ruptura da barragem pode ser explicada pela não drenagem, ocorrendo a ruptura progressiva em uma camada fraca ou

zona fraca existente abaixo da barragem, as resistências dos rejeitos não foram suficientes para suportar às tensões de cisalhamento estático e uma ruptura geral da barragem foi inevitável. [14]

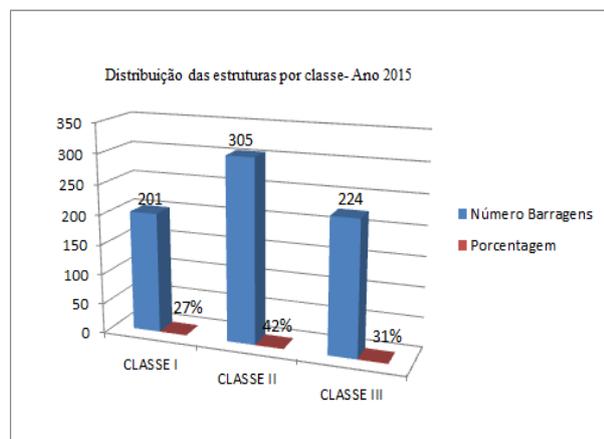
Figura 05: Gráfico modificado da Distribuição das estruturas por classe-FEAM

Em Minas Gerais, a FEAM avalia o gerenciamento das barragens de contenção de rejeitos e as classifica em classes de acordo com as deliberações DN 62 (COPAM, 2002) e DN 87 (COPAM, 2005), onde é determinado o potencial de dano ambiental (I, II ou III). Em 2015, foram contabilizadas 730 estruturas cadastradas no Banco de Declarações Ambientais, sendo assim distribuídas:

- 201 estruturas Classe I;
- 305 estruturas Classe II;
- 224 estruturas Classe III;

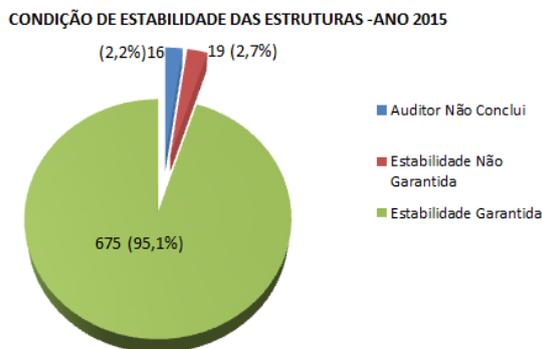
Figura 06: Gráfico modificado da Condição de Estabilidade das Estruturas no ano de 2015. [1]

A condição de Estabilidade Garantida se refere à situação em que o auditor, após estudos geotécnicos, hidrológicos e hidráulicos, análises visuais, entre outras, garantem que as mesmas estão estáveis tanto do ponto de vista da estabilidade física do maciço quanto da estabilidade hidráulica e não demonstra, no momento da realização da auditoria, risco iminente de rompimento. [1]

A circunstância para a qual não há fechamento de relatórios sobre a estabilidade das barragens é devido à falta de dados ou documentos técnicos, no qual não é possível atestar a estabilidade da mesma, portanto são estruturas que apresentam maior risco de rompimento. [1]
