PATOLOGIAS E MANUTENÇÃO NO PAVIMENTO ASFÁLTICO NO MUNICÍPIO DE BOCAINA/SP

Resumo: O presente artigo tem como finalidade determinar causas patológicas do pavimento urbano, verificando técnicas para caracterização das condições de superfície dos pavimentos, condições de drenagem e tráfego atuante. Buscando diagnósticos que permita estabelecer as condições reais de conservação das vias, através da realização de levantamento visuais. Dando enfoque na posição do poder público diante do problema. O objetivo é demonstrar a importância das vias urbanas para o desenvolvimento do país, e o quanto se faz necessário uma gestão na manutenção e conservação da malha viária. No estudo realizado foram selecionados trechos de pavimentos urbanos para verificações envolvendo aplicações práticas dos procedimentos de avaliação proposto para vias urbanas do município Bocaina/SP, fazendo um acompanhamento do recapeamento que segundo os órgãos público será realizado em breve.

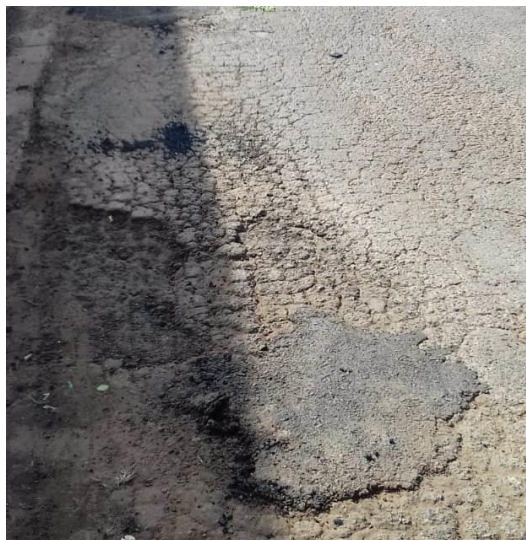
Figura 5. Patologia, trinca tipo couro de jacaré

A fenda que é denominada quaisquer descontinuidades na superfície do pavimento, podendo assumir a feição de fissuras, trincas isoladas longitudinais ou transversais e trincas interligadas tipo couro de jacaré ou em bloco, conforme a figura 5.

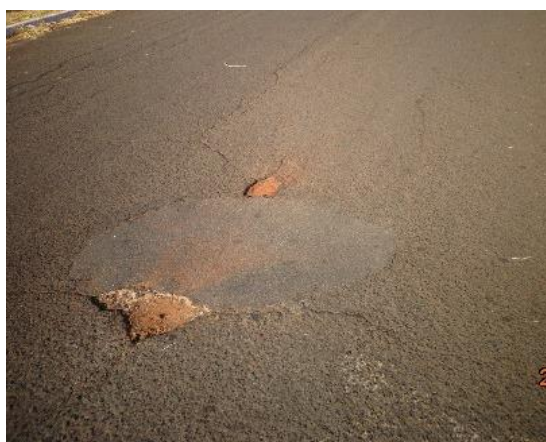
Figura 6. Patologia, panela ou buraco

Panela ou buraco é a cavidade que se forma no revestimento por diversas causas, inclusive por falta de aderência entre camadas superpostas, causando o deslocamento das camadas, podendo alcançar as camadas inferiores do pavimento e provocar a desagregação dessas camadas e remendo que é a correção, em área localizada, de defeito do pavimento. A figura 6 demonstra a deformação no pavimento.

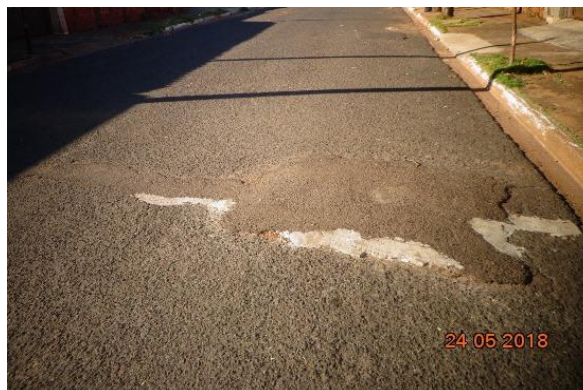
Figura 7. Patologia, remendo

Considera-se remendo superficial quando houver apenas correção do revestimento; ou profundo quando, além do revestimento, forem corrigidas uma ou mais camadas inferiores, podendo atingir o subleito. A figura 7 mostra o remendo no pavimento.

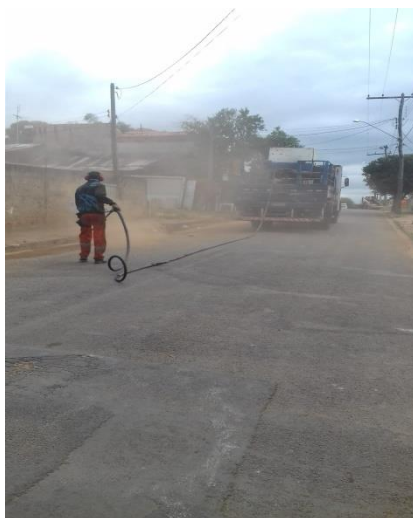
Figura 8. Limpeza

Segundo os engenheiros responsáveis, toda a área que receberá o recapeamento asfáltico deverá estar limpa, sem entulhos e areias, assim como mostra a figura 8.

Como mencionado o local deve estar com a superfície totalmente limpa, a mesma deverá ser conservada em perfeitas condições até que seja colocado o revestimento. Para o recapeamento, não será executado trabalho em tempo úmido.

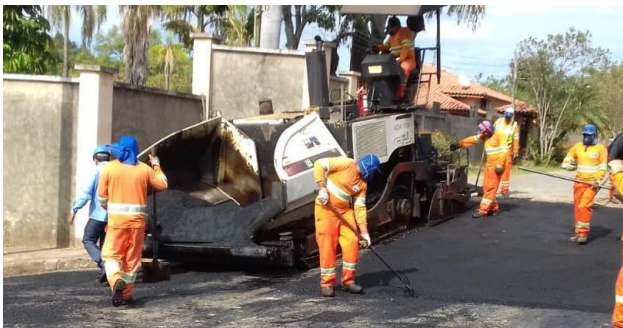
Fonte: Elaborada pelo autor, 2018
Figura 9. Aplicação do revestimento

Conforme o projeto a aplicação de massa na pista processa-se à quente em temperatura adequada, obedecendo aos alinhamentos e nivelamentos geométricos de projeto, com o recurso de vibroacabadora de asfalto;

A mistura será aplicada sobre superfície adequadamente imprimada, sendo utilizada vibroacabadora com dispositivos para conformação aos alinhamentos, perfil e seção transversal do projeto;

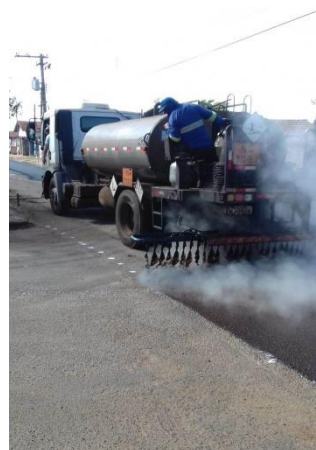
Fonte: Elaborada pelo autor, 2018
Figura 10. Imprimação betuminosa ligante

De acordo com informações de gestores públicos a imprimação betuminosa ligante consistirá na aplicação do material betuminoso sobre a superfície da base para assegurar a perfeita ligação entre a base do pavimento e a camada de rolamento. O material betuminoso para efeito da presente instrução deverá ser asfalto emulsionado de ruptura rápida. Aplicação do material betuminoso com distribuidor manual nos lugares onde houver deficiência do material ou dificuldade de acesso ao distribuidor, conforme a figura 9. O material betuminoso deverá ser cimento asfáltico CAP 20. Depois de aplicada, a imprimação, permanecerá em repouso até sua secagem e endurecimento suficientes para receber o revestimento. A figura 10 demonstra a aplicação da

imprimação betuminosa. A superfície será conservada em perfeitas condições até que seja colocado o revestimento.

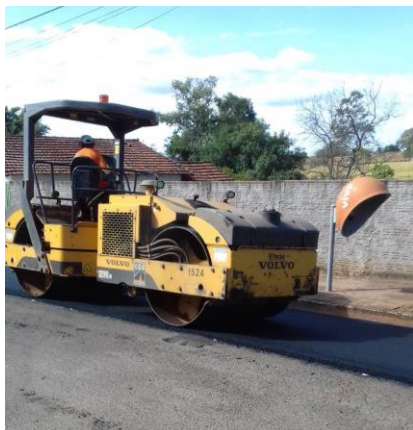
Figura 11. Rolo liso vibratório.

Será iniciada a compactação com rolo de pneus a baixa pressão sendo aumentada à medida que for sendo compactada, utilizando-se para a rolagem final, rolo liso vibratório;

As rodas dos rolos, demonstrado na figura 11, serão molhadas com quantidade de água suficiente para evitar a adesão do mesmo ao ligante;

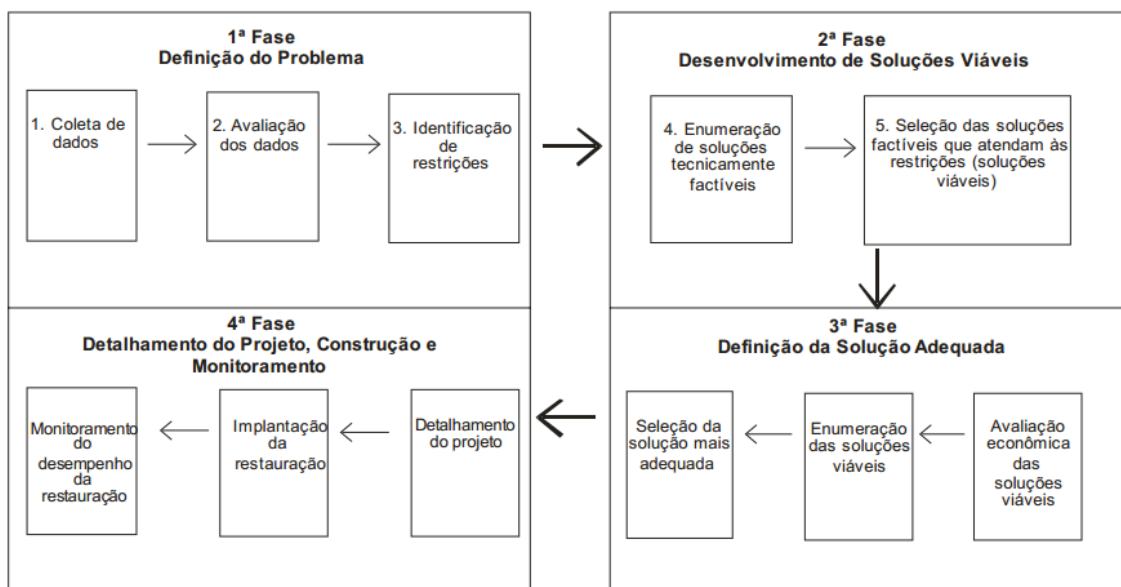
Figura 12. Fluxograma das etapas do processo de restauração

Segundo o DNIT, 2006 a medida mais adequada para a restauração do pavimento é a identificação das soluções para o problema, com enumerações dessas soluções que são tecnicamente factíveis na resolução do problema de deterioração dos pavimentos, como ilustra a figura 12. Entretanto observaremos que as soluções possíveis são sujeitas às restrições do projeto e aquelas que atendem as restrições são consideradas viáveis para a restauração.

O DNIT, 2006 afirma que devem ser examinadas diversas soluções possíveis que atendam as causas da deterioração e que sejam eficientes no reparo dos defeitos

existentes e, propor a solução possível, na prevenção do reaparecimento dos defeitos. Depois da seleção das alternativas que convém, devem ser desenvolvidos estudos de pré-dimensionamento. A partir das espessuras aproximadas de recapeamento ou de quantitativos de serviços, podem ser feitas estimativas de custo. Como se vê, os projetos de Restauração requerem mais especialização técnica do que os projetos de pavimentos novos. Não há método seguro ou exato para a seleção da mais adequada alternativa de Restauração para um determinado projeto. O processo de seleção requer julgamentos importantes de engenharia, criatividade e flexibilidade.

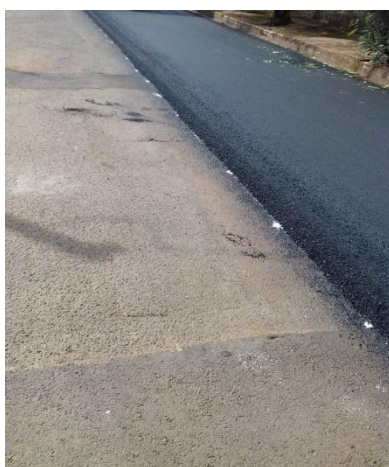
Figura 13. Pavimento em processo de restauração

Para os pavimentos de Bocaina/SP foi viável a restauração a partir do recapeamento, tendo sido eles totalmente regularizado. A figura 13 mostra o pavimento no processo de restauração.
