REFORMA E AMPLIAÇÃO DE UMA QUADRA POLIESPORTIVA

Wigner Diego Souza Costa, Estudante de Engenharia Civil, Centro Universitário do Norte – UNINORTE

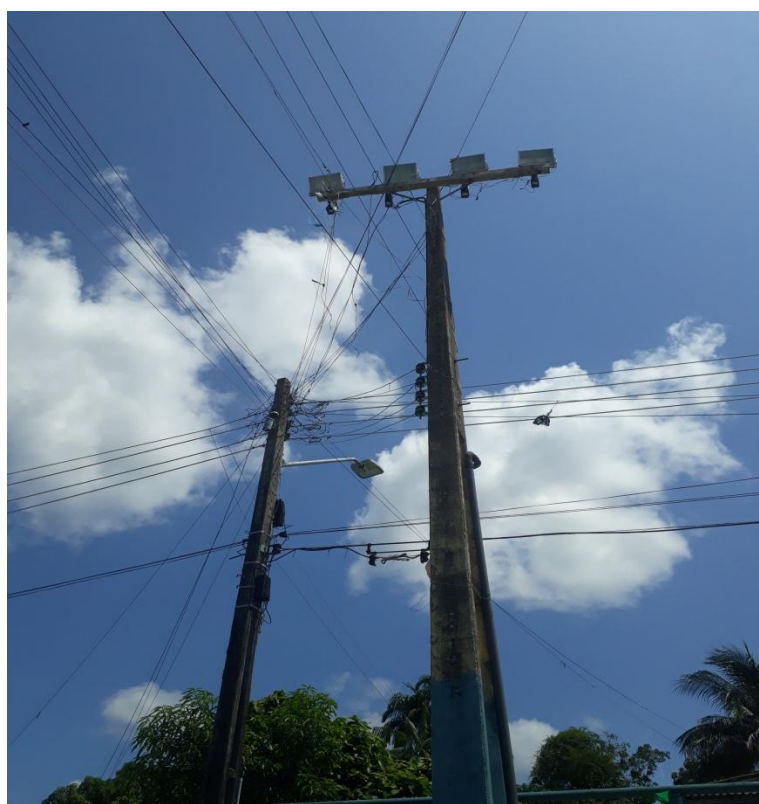
Pode-se observar na Figura 2 e 3 uma precariedade de manutenção das luminárias presentes no local, fazendo com que não tenha iluminação adequada para realização de atividades esportivas durante horários específicos.

Figura 3: Situação atual das luminárias 1.

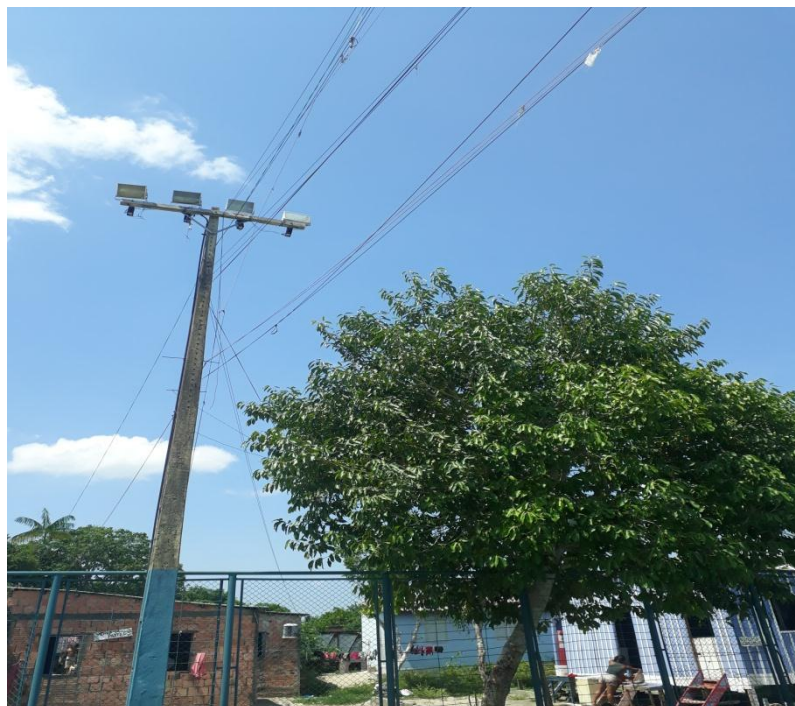
Figura 4. Situação das luminárias 2

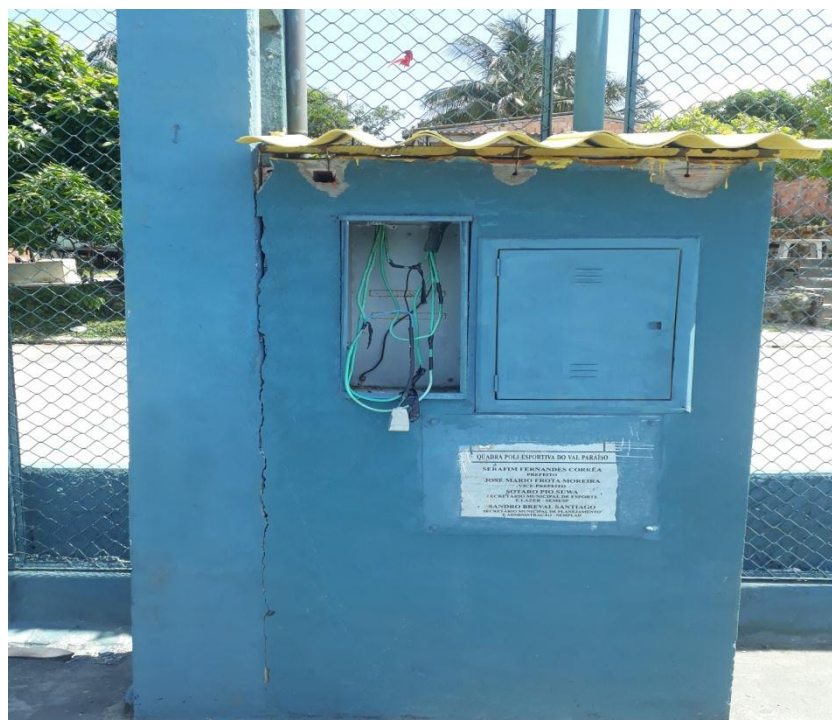
Figura 5. Situação do quadro de energia

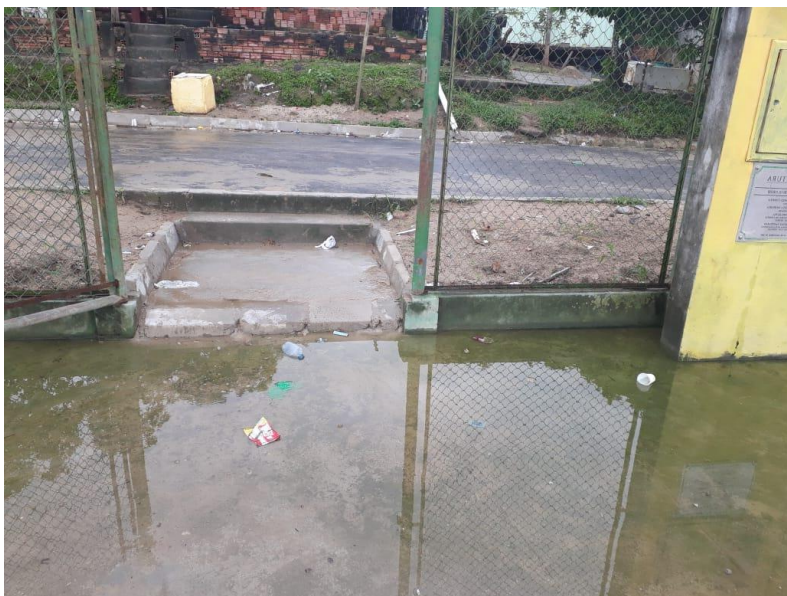
Na figura 6 podemos observar o estado atual dos portões de acesso ao local, apresentando pouca segurança.

Figura 6: Situação atual dos portões de acesso.

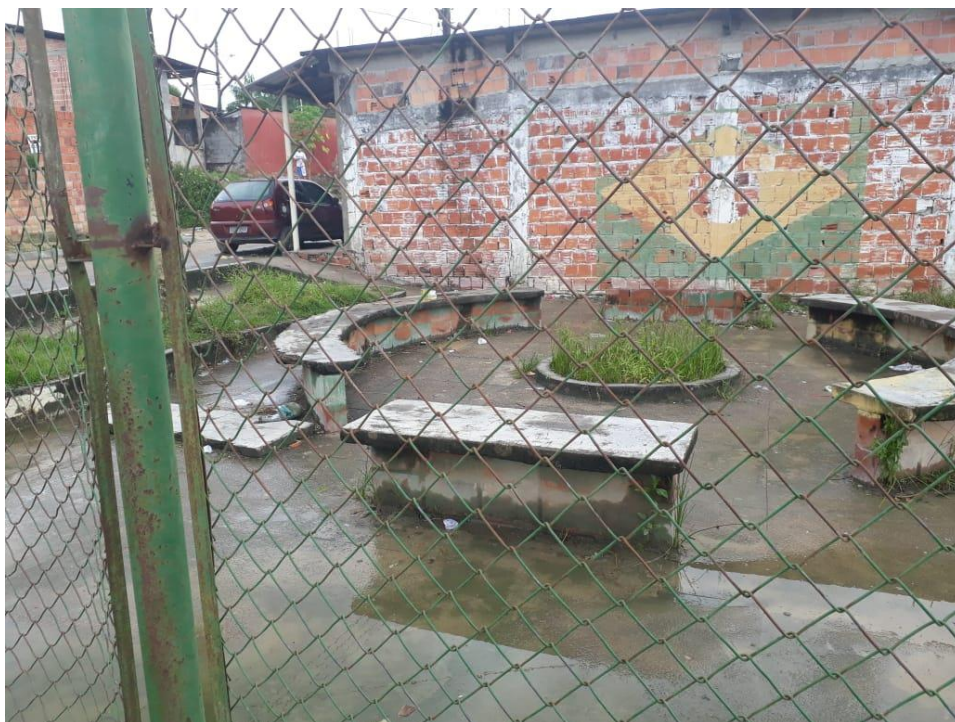
Pode-se observar nas Figuras 7 e 8 a falta de reparo e/ou substituição das grades atuais da quadra, nas quais tornam o local menos seguro.

Figura 7: Situação atual das grades I.

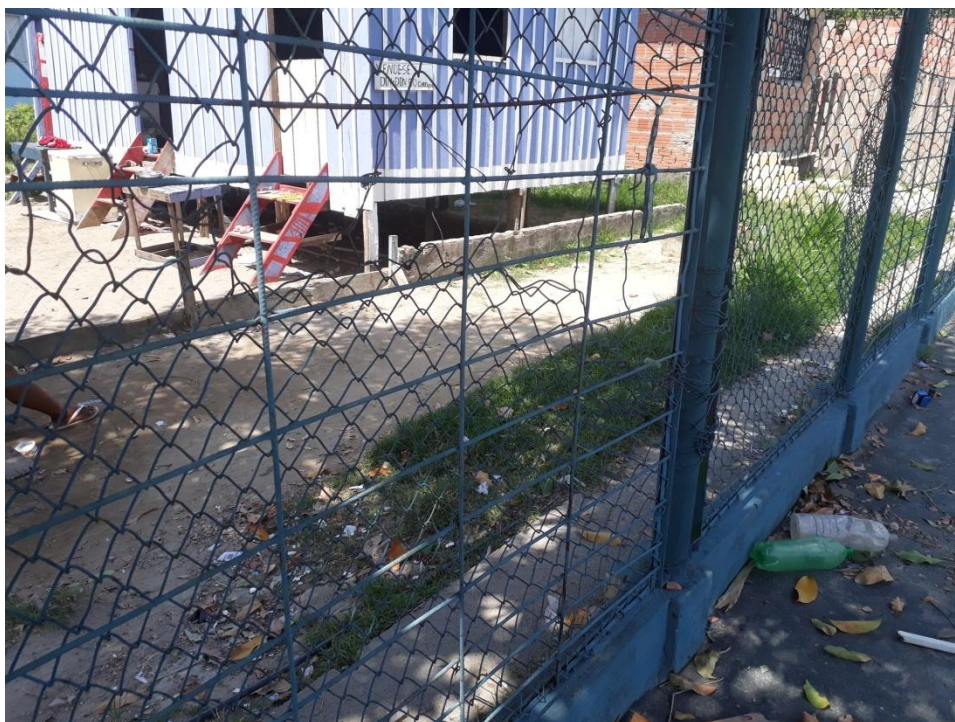
Figura 8: Situação atual das grades II.

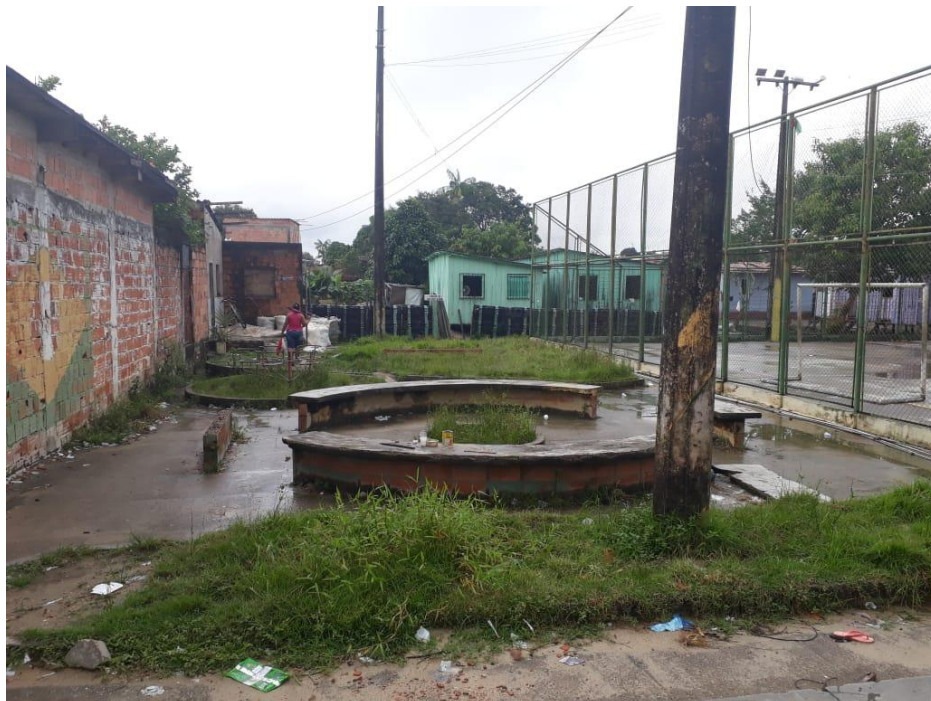
Nas figuras 9 e 10 podemos observar o estado precário da praça do local, mostrando diversos buracos no mesmo.

Figura 9: Situação atual da praça I.

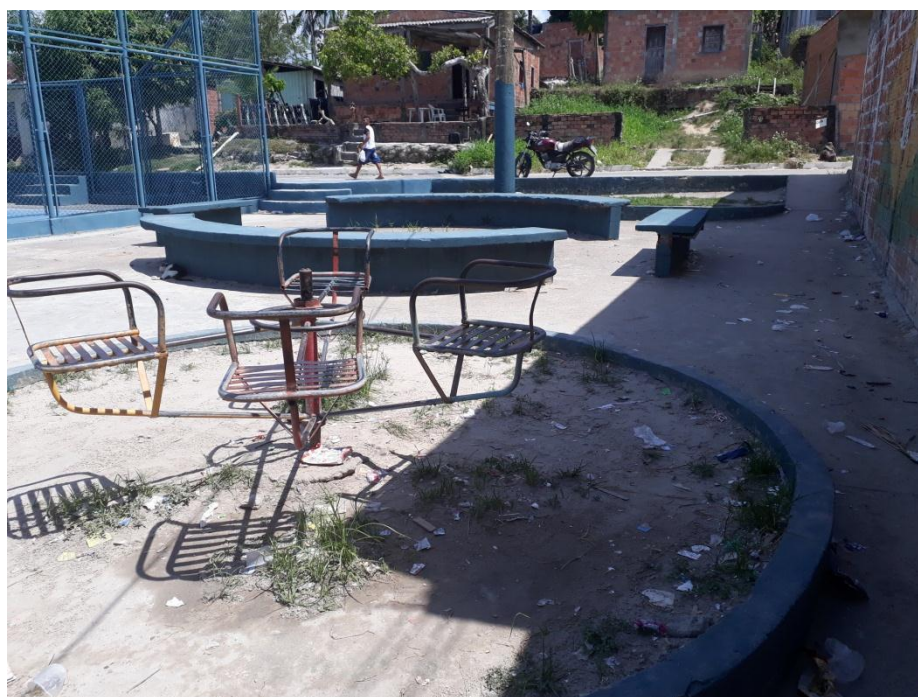
Figura 10: Situação atual da praça II.

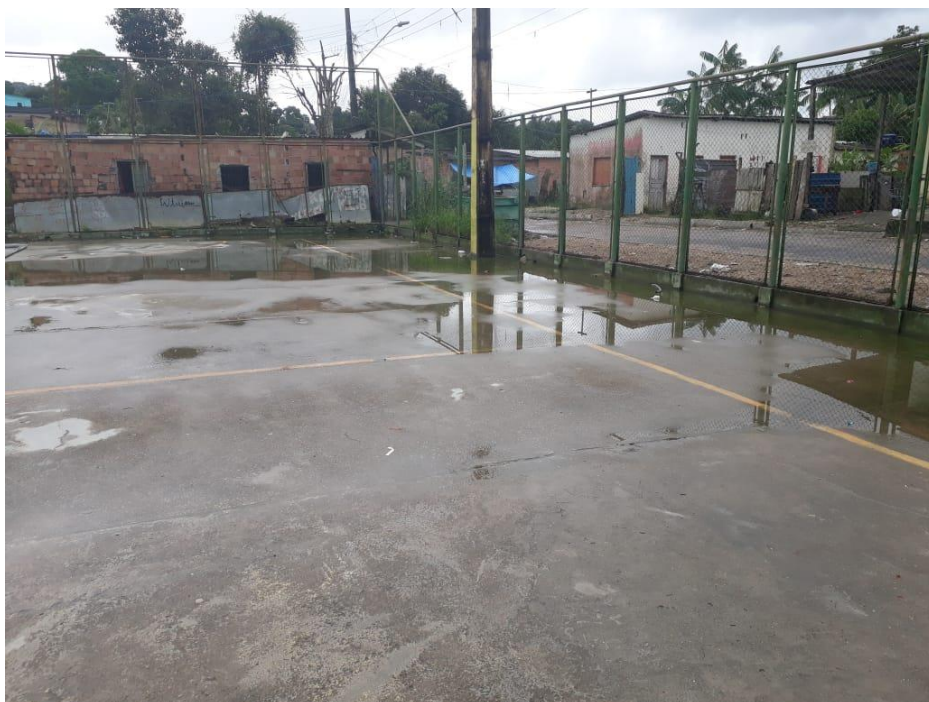
Nas Figuras 11 e 12 podemos observar patologias causadas pela falta de manutenção e pelo intemperismo, através de fissuras água de chuva

Figura 11: Situação atual do piso I.

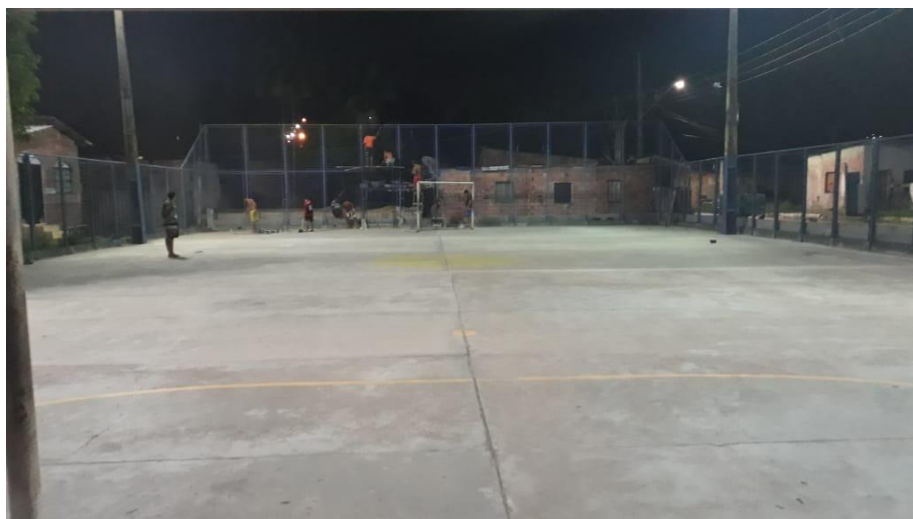
Figura 12: Situação atual do piso II.

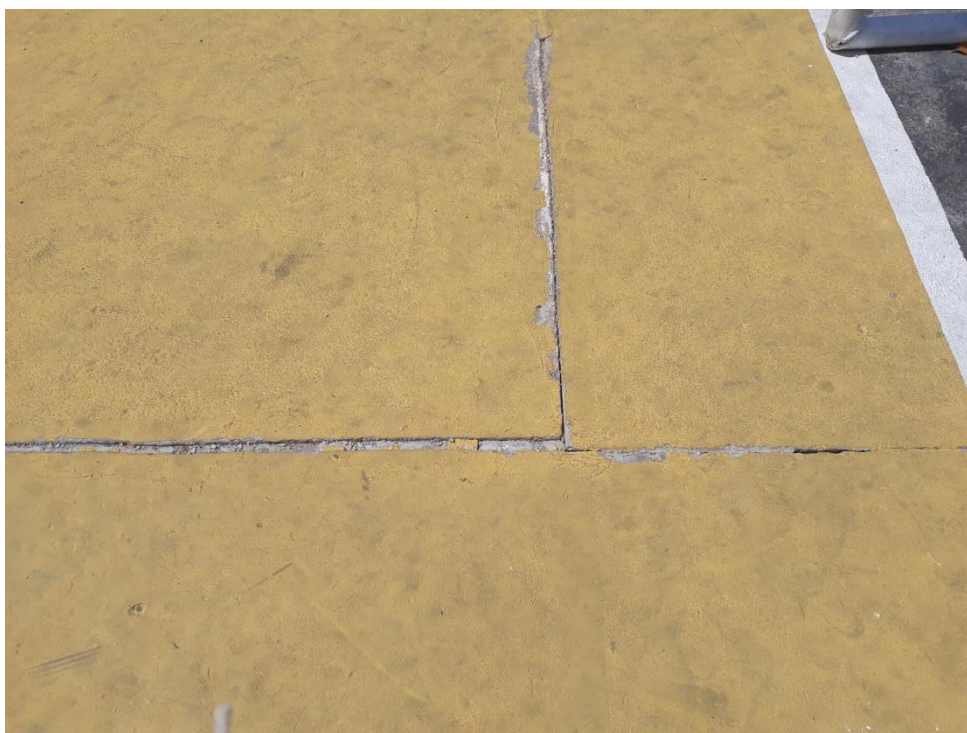
Figura 14: Situação atual do piso IV.

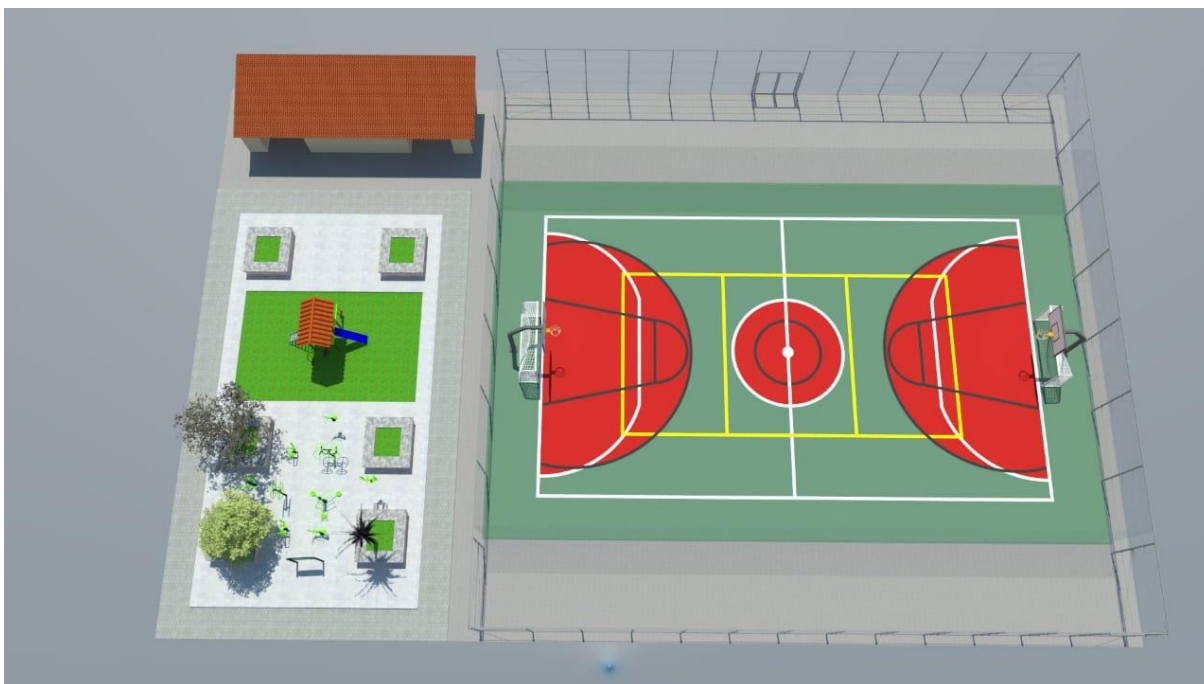
Nas figuras, uma futura resultado da quadra poliesportiva pós a reforma e ampliação executada.

Figura 15: Ilustração geral da quadra em 2D.

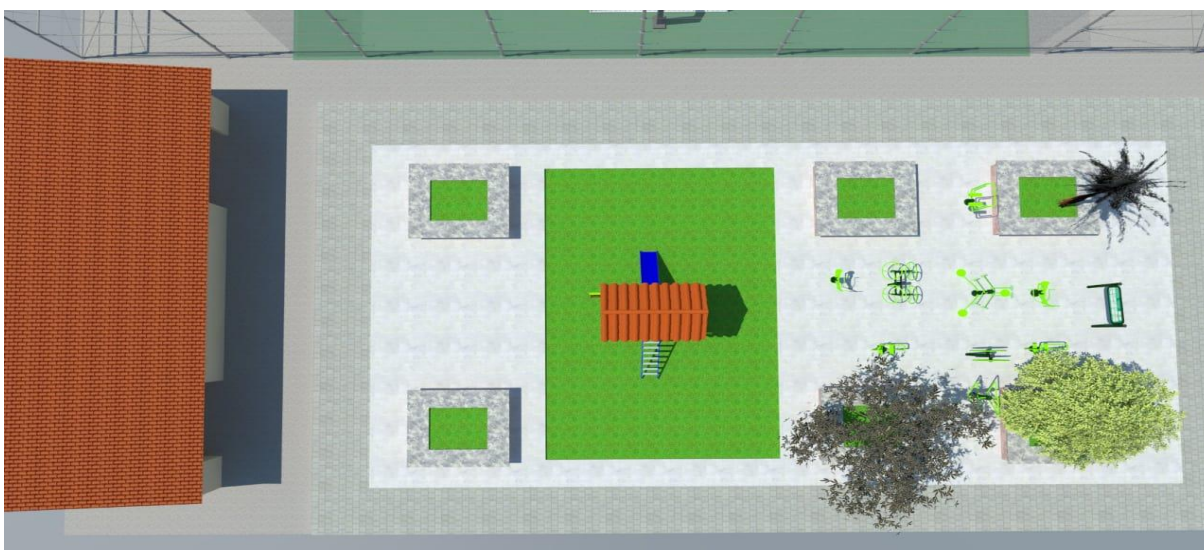
Figura 16: Ilustração em 2D da praça com ampliação.

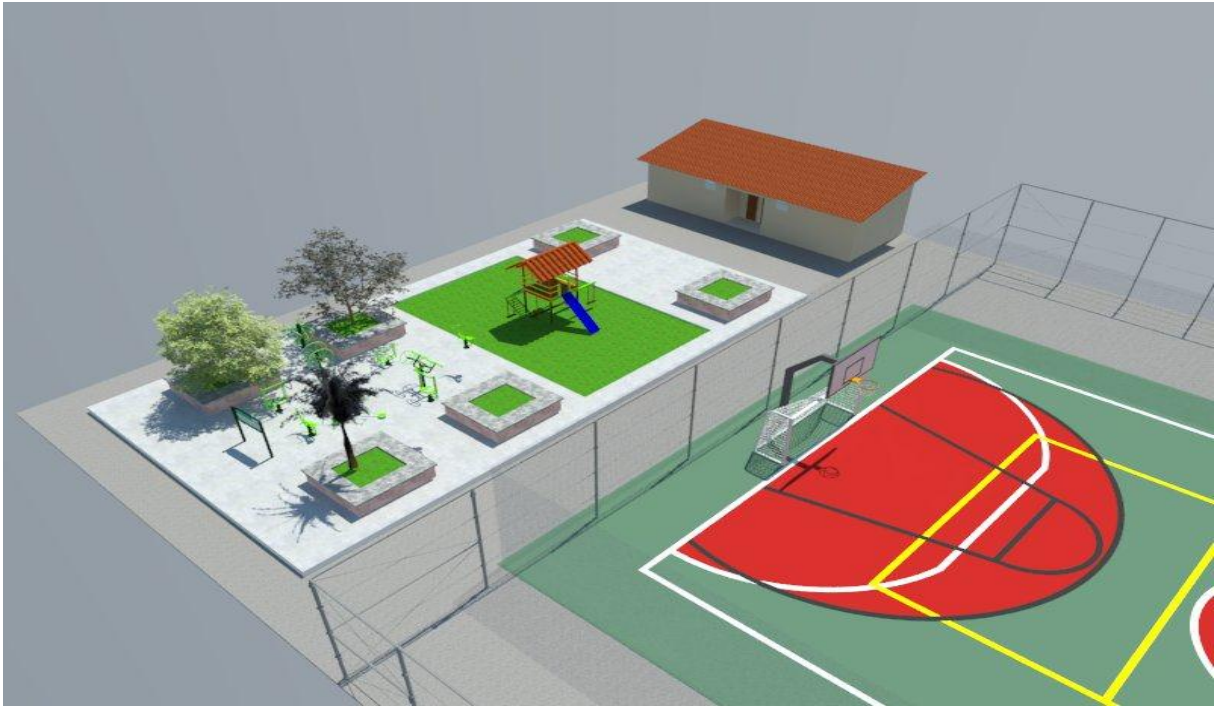
Figura 17: Ilustração em 2D da praça com ampliação.
