## **FALHAS ESTRUTURAIS NO MURO DE ARRIMO DE PARINTINS: FATORES ANTROPICOS, CONSTRUTIVOS E NATURAIS.**

Yan Kelvin Rodrigues Siqueira, acadêmico de Engenharia Civil no Centro Universitário do Norte – Uninorte, Manaus, e-mail: [kelvin\\_yan@outlook.com](mailto:kelvin_yan@outlook.com).

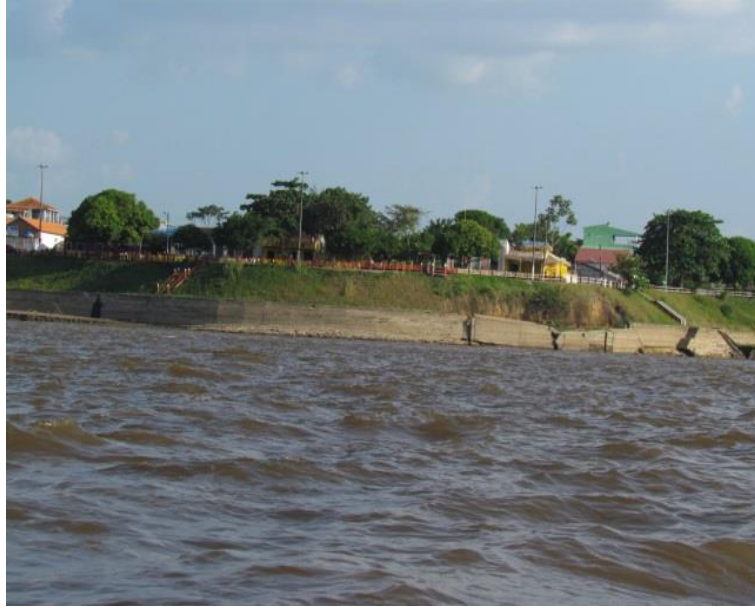
Figura3: Muro de arrimo na região do Comunas Bar Rua Caetano Prestes Fonte: Marques J. A. L.

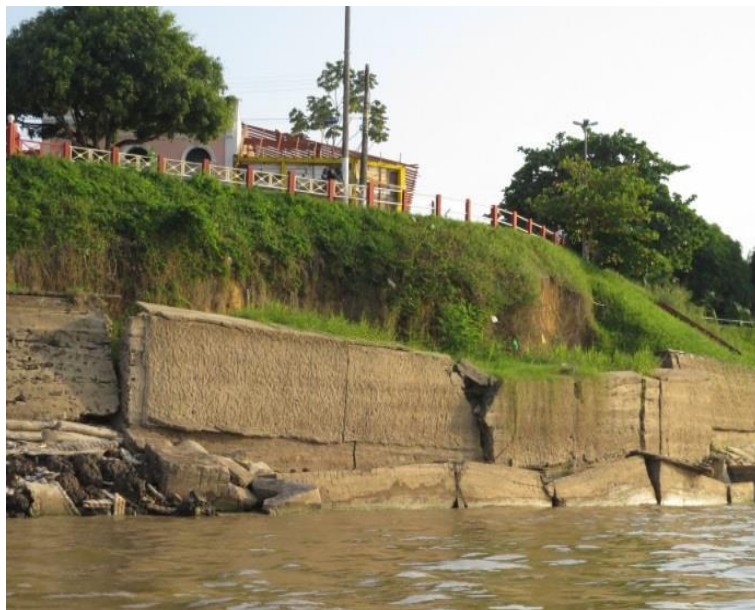
Figura 4: Muro de arrimo na região do Comunas Bar Rua Caetano Preste Fonte: Marques J. A.L

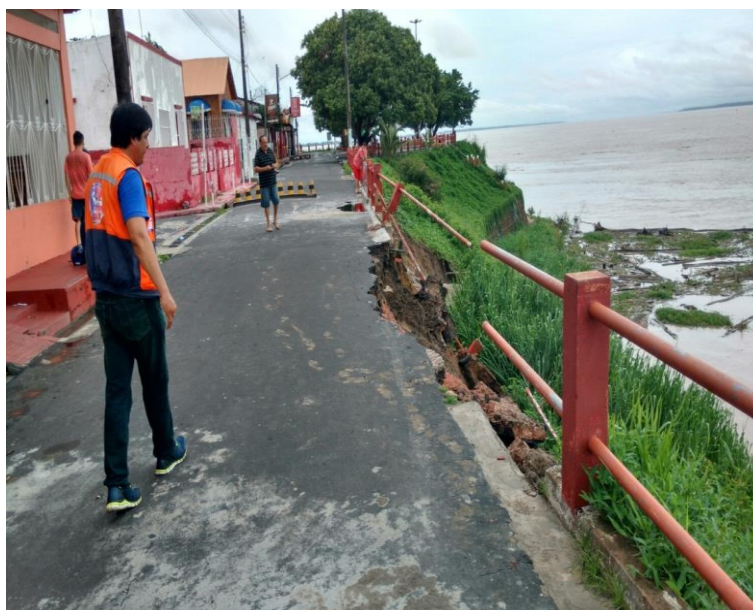
O muro de arrimo, projetado e executado na orla da cidade, é classificado como muro de gravidade no qual o próprio peso do muro, apenas com sua base apoiada sobre o solo sem uso de fundações profundas, suporta as cargas provenientes do maciço de terra (empuxo ativo) e cargas externas que atuam sobre o mesmo. Entre tanto a funcionalidade desse tipo de construção não foi planejada para atuar nas circunstâncias e na realidade da região em que foi implantado, apresentando já na primeira década dos anos 2000 (figura 4), os primeiros focos de falhas estruturais como fissuras, trincas, rachaduras e até mesmo colapso de sua estrutura resultando em escorregamento de parte do maciço ocorrido em 2016 como mostrado na figura (5).

Figura 5: Escorregamento de maciço ocorrido em 2016. Fonte: Daniel Sicsú

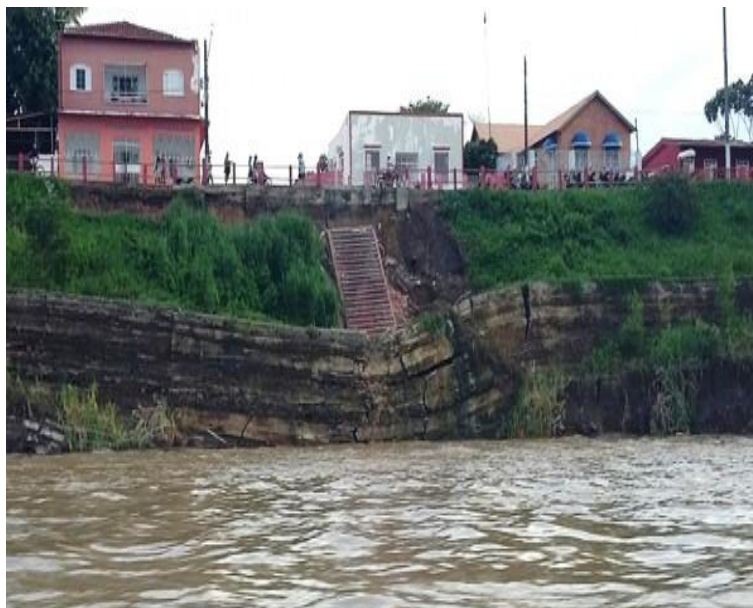
Após a retirada da proteção rochosa, o solo na qual a base do muro de arrimo está apoiado passou a sofrer influência da correnteza do rio Amazonas por meio de fenômeno conhecido como “terras caídas” comum na região amazônica, na qual devido à pressão gerada pela força e velocidade da água ocorre a sedimentação dos barrancos às margens do rio seguidos do escorregamento da parte superior do talude devido à ausência de sua base. No caso do muro de arrimo devido à ausência de fundações profundas e o solapamento, escavação de sua base, a estrutura fica sem sustentação, fazendo com que não haja forças normais verticais combatendo os esforços gerados pelo peso próprio do muro, cargas normais e cargas externas que atuam no solo. Tal situação provoca ondulações, flambagem, na extensão do muro o que exige uma alta resistência a flexão que, devido a não utilização de concreto armado em sua construção a estrutura não possui resultando em colapsos e conseqüentemente escorregamento de terras nas regiões afetadas, além de causar avarias na continuidade da estrutura do muro.

Figura 6: Deformação da estrutura de vido a ausência de sua base de apoio. Fonte: Jornal Repórter Parintins

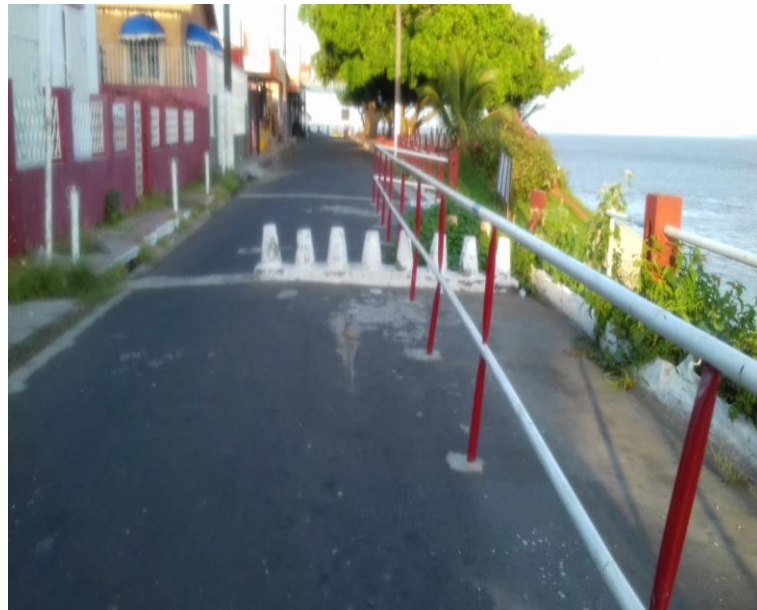
O trecho correspondente ao encontro da Rua Caetano Prestes apresenta cratera originada de um escorregamento de maciço, nota-se o colapso da estrutura. Na mesma localidade encontram-se elementos de interdição da via pública para impedir tráfego de veículos.

Figura 7: Rua Caetano Prestes. Fonte: Autor

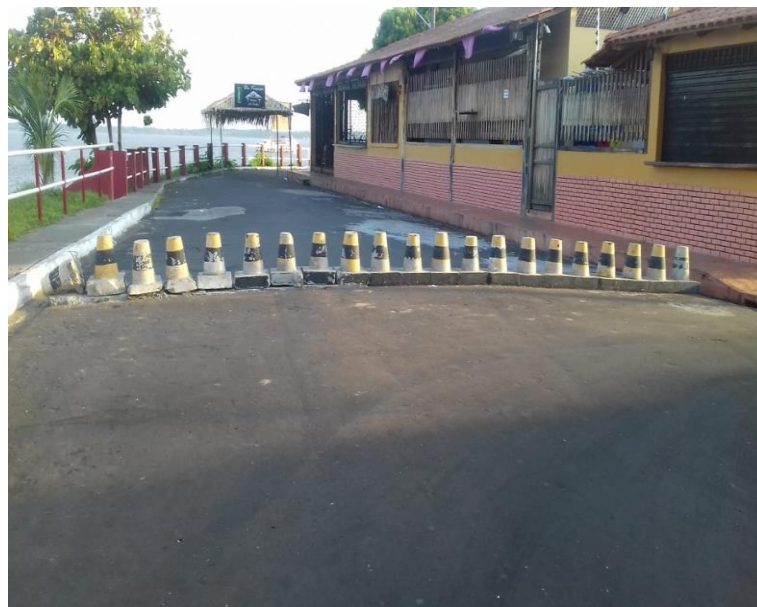
Ao início da Rua Faria Neto na altura de onde está situado o bar e restaurante Buteco do Verçosa estrutura apresenta colapso da estrutura, porém sem escorregamento de maciços.

Figura 8: Buteco do Verçosa e início da Rua Faria Neto já interditada. Fonte: Autor

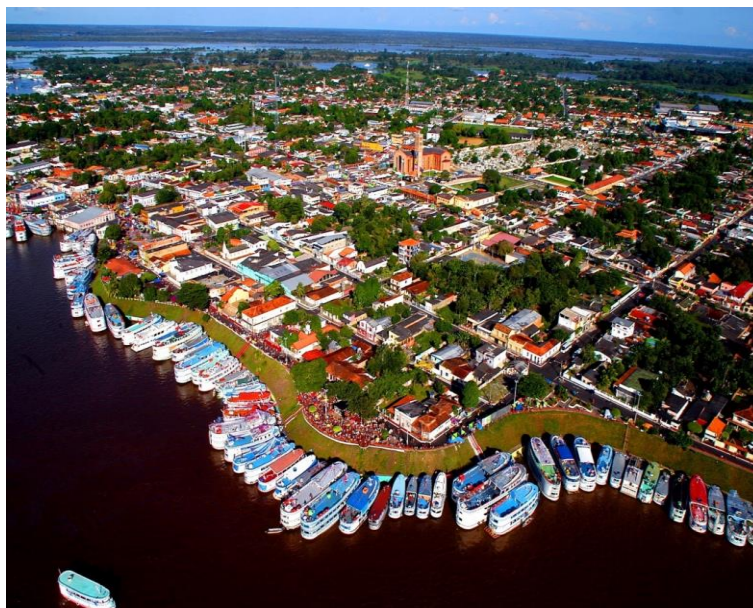
Outro grande contribuinte para o excesso de carga recebida pela estrutura se deve ao fato que durante o período em que é realizado o Festival Folclórico de Parintins, festejado no último final de semana do mês de junho, e logo em seguida as comemorações em honra a Nossa Senhora do Carmo padroeira da cidade, realizada no período de 6 a 16 de julho, a ilha sofre um aumento exponencial de visitantes cujos principais meios de acesso são os transportes fluviais, é comum que devido à insuficiência do porto da cidade em atender a sua demanda as embarcações usem o muro de arrimo como local de atracação de barcos, situação que ocorre ao longo de toda sua extensão. Tal prática já chegou a ser proibida em anos anteriores devido a grave situação que se encontra a estrutura

Foto 10: Embarcações usando o muro como ponto de atracação. Fonte: <https://amazonasnoticias.com.br/>
