OS CAMINHOS NA UNIVERSIDADE: A REALIDADE DOS TRAJETOS DAS PESSOAS COM DEFICIÊNCIA.

RESUMO

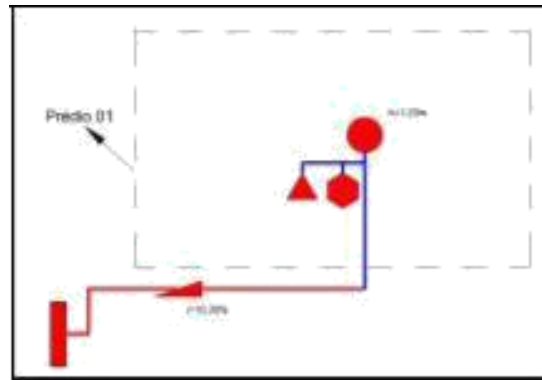
Figura 15 – Percurso Rota IFPa. Esquema ilustrativo e sem escala.

no 1º pavimento do Prédio 01, que passa pela sala de aula adotada e um banheiro projetado para atender às pessoas com deficiência (Figura 15).

O piso do trecho entre a porta de entrada e a rampa de acesso ao primeiro pavimento é irregular (seção 6.12.3 – b), causando problemas para a contínua mobilidade. Observa-se ainda na Figura 16, que no piso da rampa, existem desníveis por falha de execução (6.3.4.1), e que a inclinação é de 10,30%, fora do estabelecido em norma (seção 6.6.2.1). Na Figura 17, encontra-se um desnível de 0,03m entre o patamar da rampa e o corredor que fornece acesso ao interior do prédio (seção 6.3.4.1).

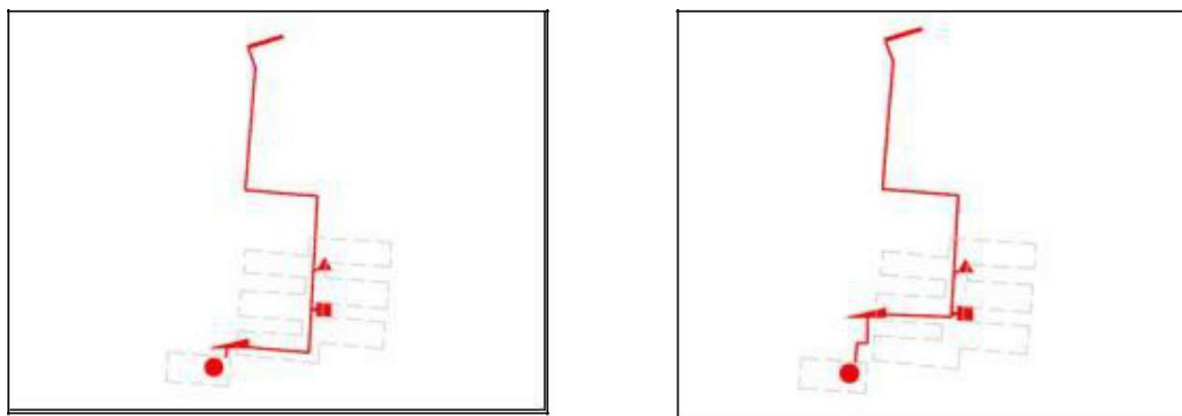
Figura 18 e 19 – Percurso 1 e 2 (da esquerda para direita) na rota UFPa. Esquema ilustrativo e sem escala

Para a universidade, foi analisada uma rota que vai do Portão 3 (principal acesso dos estudantes de engenharia) até uma das salas de aula localizada a um pouco mais de 250 metros do portão.

O trajeto feito tem suas exigências atendidas quanto ao dimensionamento de passarelas. A distância entre o estacionamento e a sala de aula é superior à 50m, que condiz com indicado na seção 6.2.2 da norma. Existem duas formas de chegar até o destino descrito, mas nenhuma oferece as condições ideais. Apesar da maior parte do caminho possuir piso com superfície regular (6.3.2) e inclinação dentro dos padrões de acessibilidade (6.3.3 e 6.3.4), os trechos apresentados nas Figuras 20 e 21, mostram as dificuldades que pessoas as pessoas precisam enfrentar para chegar às salas de aula.
