ANÁLISE DE MANIFESTAÇÕES PATOLÓGICAS ATRAVÉS DA TERMOGRAFIA POR INFRAVERMELHO - ESTUDO DE CASO NOS EDIFÍCIOS DA UNIVERSIDADE DO GURUPI - TO

ANALYSIS OF PATHOLOGICAL MANIFESTATIONS THROUGH INFRARED THERMOGRAPHY - CASE STUDY OF BUILDINGS AT THE UNIVERSITY OF GURUPI - TO

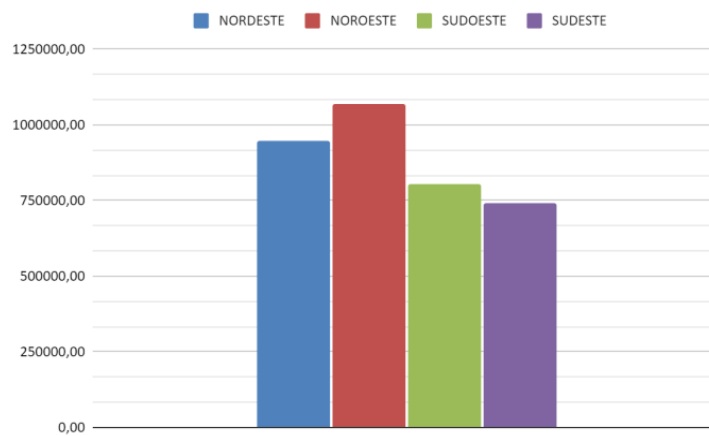
Figura 17. Gráfico de Chuva Anual Acumulada (mm).

A Figura 17 apresenta um comparativo da incidência anual acumulada de chuva dirigida em cada uma das direções das fachadas. Foram obtidos os seguintes dados de precipitação: nordeste com 91,06 mm; noroeste com 83,38 mm; sudoeste com 42,01 mm; e sudeste com 37,28 mm. A precipitação na fachada nordeste é 9,22% maior do que a da fachada noroeste, 116,76% maior que a do sudoeste e 144,26% superior à da sudeste. Esses dados indicam que as fachadas voltadas para o nordeste são mais propensas ao surgimento de manifestações patológicas relacionadas à umidade, por receberem a maior parte das chuvas dirigidas ao longo do ano, o que foi de fato detectado na inspeção de campo.

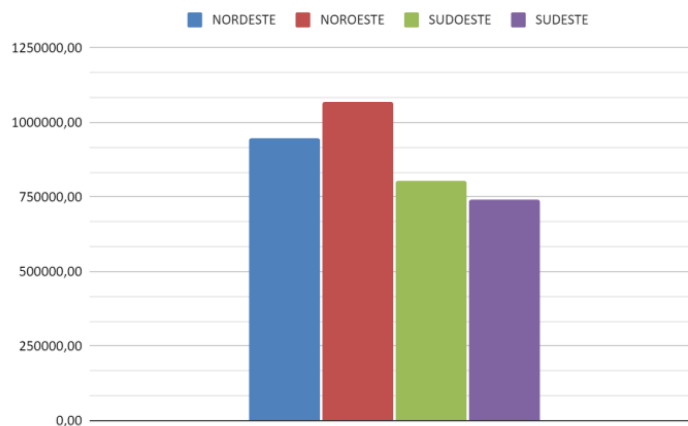
Figura 18. Gráfico de Radiação Total Acumulada Anual (w/m²)

A radiação total acumulada anual, medida em W/m^2 , é a quantidade total de radiação solar recebida por uma determinada área ao longo de um ano. Esse valor depende de fatores como localização geográfica, orientação e inclinação das fachadas, presença de sombras e obstáculos, além das condições climáticas específicas da região. Observou-se que as fachadas que recebem maior incidência de radiação total acumulada anual, em ordem decrescente, são: noroeste, nordeste, sudoeste e sudeste. A fachada noroeste recebe a maior incidência solar, sendo 36,76% maior do que a nordeste, 142,35% maior que a sudoeste e 260,45% maior do que a sudeste. Esta fachada também sofre a maior incidência de chuva dirigida, o que evidencia a importância das medidas de prevenção de manifestações a serem adotadas por profissionais da região nesta orientação.

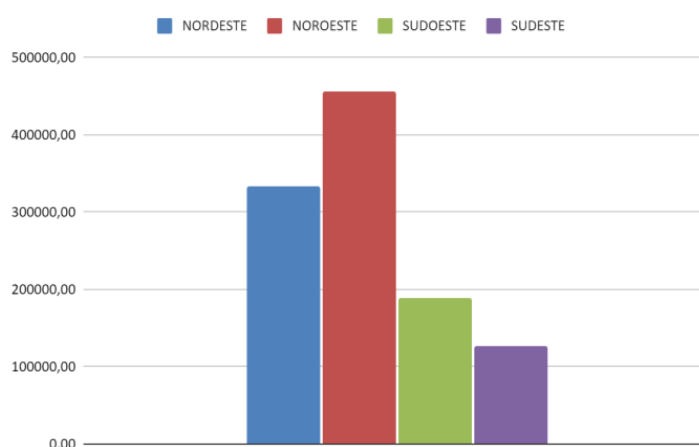
Figura 19. Gráfico de Radiação Direta Acumulada Anual (W/m^2)

A radiação direta acumulada anual, medida em w/m^2 , representa a quantidade total de radiação solar direta que atinge uma área específica ao longo de um ano. Com base na figura 16, pode-se afirmar que as fachadas noroestes recebem maior radiação solar direta no decorrer do ano, sugerindo uma maior exposição dessas superfícies aos efeitos potenciais de degradação dos materiais, e comparada às demais, a fachada noroeste recebe maior radiação solar direta acumulada anual, representando 12,95% superior à fachada nordeste; 33,43% superior à fachada sudoeste e 44,55% superior à fachada sudeste.

Conclui-se que, ao aliar as técnicas de termografia com a análise climática com o software WUFI, é possível identificar a fachada noroeste como a mais propensa à degradação. Esta orientação deve ter sua manutenção preventiva otimizada, com a finalidade de aumentar a durabilidade das edificações em questão.
