**PATOLOGIAS NAS ESTRUTURAS DE PONTES RODOVIÁRIAS DE CONCRETO ARMADO: ESTUDO DE CASO PONTE DEPUTADO WILSON MENDES E PONTE SOBRE O CANAL PALMER LOCALIZADAS NA RJ-140, DIVISA DOS MUNICÍPIOS DE SÃO PEDRO DA ALDEIA E CABO FRIO, RJ**

**PATHOLOGIES IN REINFORCED CONCRETE ROAD BRIDGE STRUCTURES: CASE STUDY DEPUTY WILSON MENDES BRIDGE AND BRIDGE OVER THE PALMER CHANNEL LOCATED AT RJ-140, SÃO PEDRO DA ALDEIA AND CABO FRIO, RJ**

### 4.1 Ponte Wilson Mendes – km 14 RJ-140

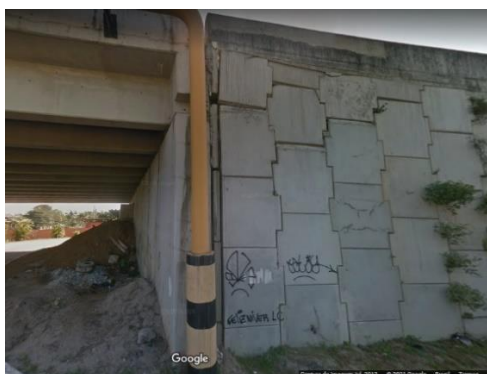
Figura 39: Margem Direita do Canal Palmer, lado direito da ponte

Na Figura 35a, também há deslocamento da placa de concreto, com fulga de material, porém o local é próximo a laje de transição, não sendo possível neste trabalho medir o quanto a trena entraria na terra armada, já que está localizado no alto da ponte. Na Imagem do google, de 2012 (fig 39), quando a ponte tinha apenas 5 anos de utilização, é possível ver que o local já apresentava o deslocamento das placas, mostrando que os problemas surgiram nos primeiros anos de utilização da ponte.

Nos encontros da Ponte sobre o Canal Palmer apresentam a mesma patologia em ambos os encontros e do mesmo lado da ponte, lado direito. Em lados dos encontros é possível verificar o abatimento da laje de transição, infiltração no encontro, recalque no passeio e deslocamento das placas de concreto gerando fuga dos grãos do aterro como vemos nas figuras 34a e b, que são do lado direito do Canal Palmer e do lado esquerdo do Canal Palmer(figuras de 35a e b). No encontro do lado esquerdo do Canal Palmer, a fim de verificar o volume do vazio no aterro, foi possível enfiar a trena 27 cm na horizontal (fig. 48) e 2,00 metros na vertical para cima. É possível observar que a fuga dos grãos é constante, pois tem um volume considerável de areia no local e é possível verificar por onde ela está escoando como vemos na figura 35a. Na mesma figura, é possível verificar o deslocamento das placas de concreto do aterro de acesso, de 9cm, enquanto medias as placas com encaixe normal são de 1,5 a 2cm. Verifica-se também na figura 35a e b, a ruptura dos elementos e também falta de partes dessa estrutura. O mesmo se observa nas figuras 34 a e b, que é do lado direito do Canal Palmer,verifica-se esse deslocamento, é possível verificar em ambas figuras a rotação da primeira placa, superior do aterro de acesso. A fim de verificar o tempo que está ocorrendo essa problema na estrutura do aceso da ponte, verificou-se na imagem do google , ano de 2012 (fig. 39), do local, verificando-se a estrutura, quando tinha 5 anos de construção,ela ainda não apresentava esse problema.
