ESTUDO DA RECUPERAÇÃO DE PÁS DE TURBINA DA USINA LUIZ CARLOS BARRETO DE CARVALHO

STUDY OF THE RECOVERY OF TURBINE BLADES AT THE LUIZ CARLOS BARRETOS DE CARVALHO PLANT

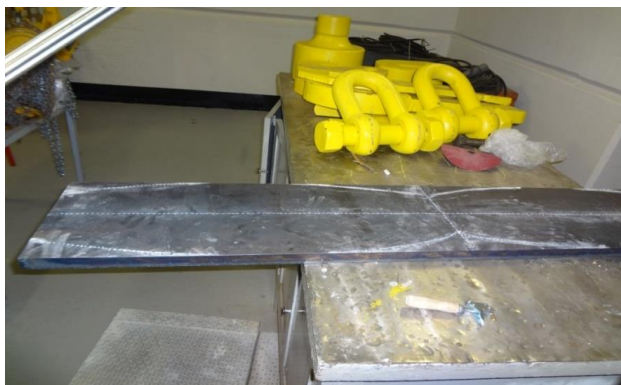
Figura 12: Chapa para travamento das pás.

A Figura 12 contém a chapa riscada de giz, indicando o local do corte.

No processo de recuperação das pás, confeccionou-se um dispositivo para o travamento de todas as pás entre si. São chapas de aço trabalhadas individualmente conforme o perfil hidrodinâmico das pás.
