ESTUDO DE CASO DE RECUPERAÇÃO DE VOÇOROCA LOCALIZADA NA MARGEM ESQUERDA DO RIO NEGRO NO ESTADO DO AMAZONAS

CASE STUDY OF RECOVERY OF A GULLY LOCATED ON THE LEFT BANK OF THE RIO NEGRO IN THE STATE OF AMAZONAS

O objetivo deste trabalho é propor algumas medidas corretivas e também algumas soluções para conter o avanço da voçoroca, observada na vistoria realizada no conjunto residencial pertencente a uma organização militar, nas proximidades da Companhia Siderúrgica da Amazônia Sociedade Anônima (SIDERAMA).

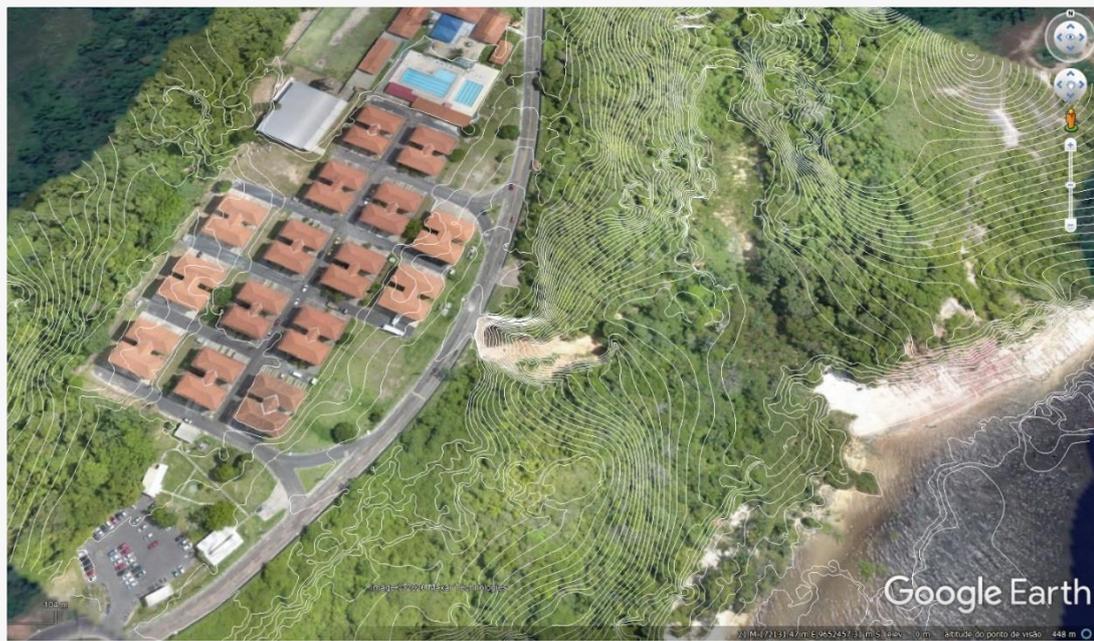
Figura 2. Levantamento aerofotogramétrico do conjunto residencial nas áreas adjacentes aos Blocos “R” e “Q”

Com apoio de Equipe de Geoprocessamento da Secretaria Municipal de Educação (SEMED) da Prefeitura de Manaus, obteve-se o levantamento aerofotogramétrico com equipamento drone, nas áreas adjacentes aos Blocos “R” e “Q”. A Figura 2 exibe o levantamento das curvas de nível da área, e em detalhe na **Figura 3** a área da voçoroca.

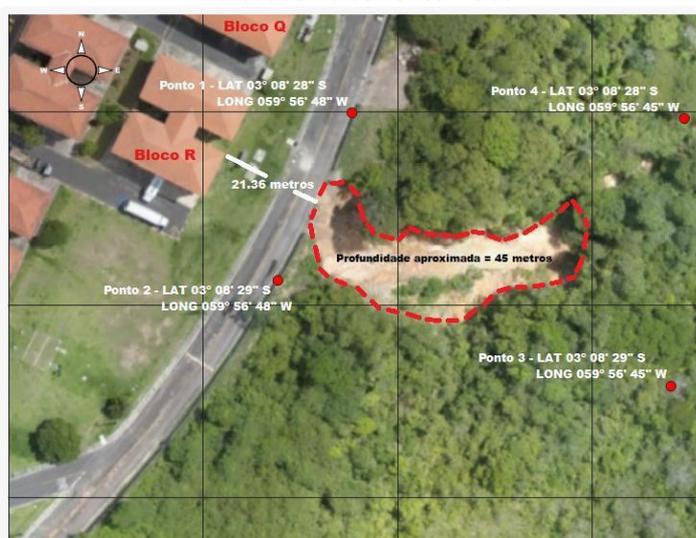
Figura 5. Resultados do levantamento topográfico apresentando a planta de situação das adjacências da área da voçoroca, em que a posição dos Blocos “R” e “Q” e as coordenadas geográficas estão indicadas na cor encarnada.

Através de dados obtidos do levantamento aerofotogramétrico (ver **Figura 4**) e do levantamento topográfico realizado pela organização militar, com a utilização de Estação Total (ver **Figura 5**), concluiu-se que a geometria da voçoroca da encosta da SIDERAMA, compunha-se de uma porção com aproximadamente 60,00 metros de comprimento, 30,00 metros de largura e 45,00 metros de altura.

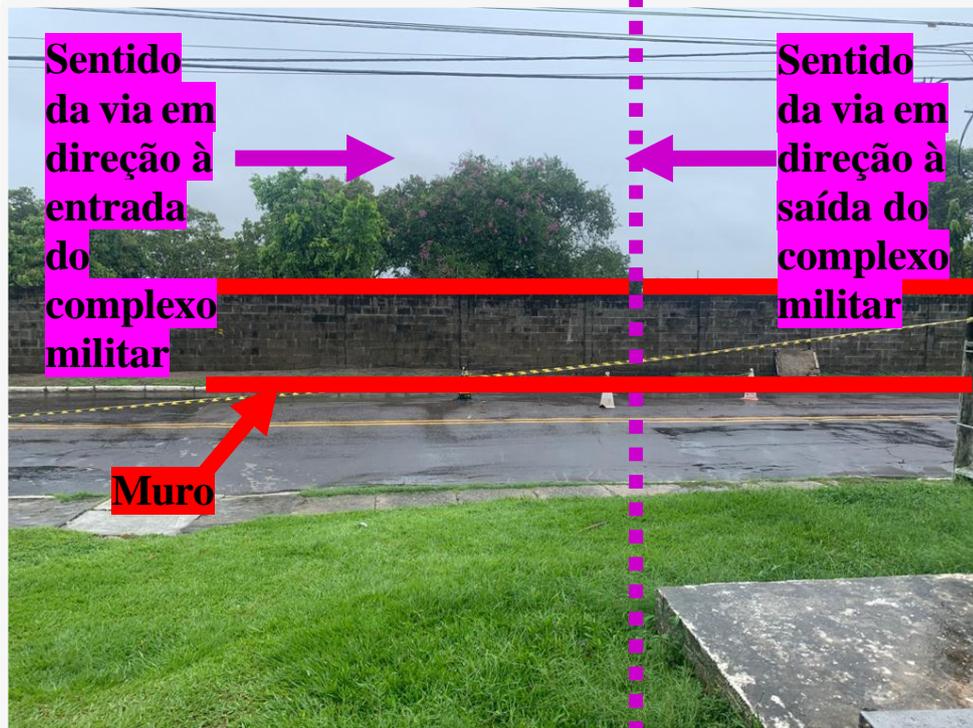
Figura 10. Antes da queda do muro (indicado na cor encarnada) – Vista frontal.

Além disso, a 0,90 centímetros do acostamento da via de acesso, houve também a queda de um muro de cerca de 25,00 metros de comprimento, devido ao novo deslizamento de terra ocorrido em 23MAR2020 nas proximidades do Bloco “R” (ver **Figura 10**, **Figura 11**, **Figura 13**, **Figura 12**, **Figura 14** e **Figura 15**).

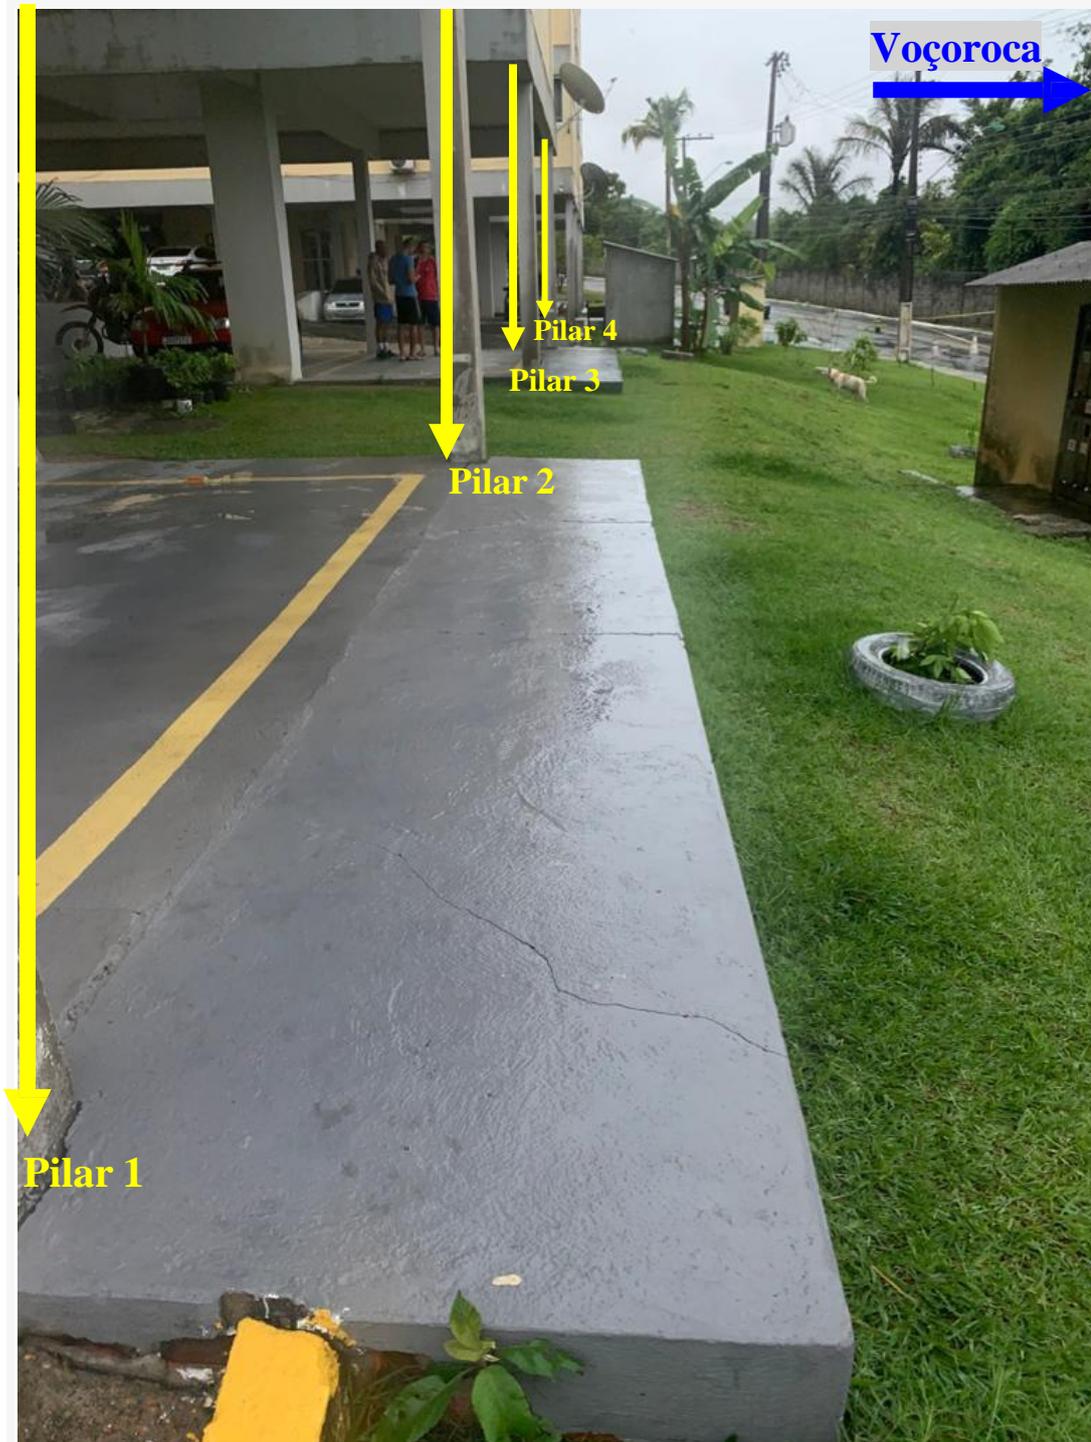
Figura 16. Posicionamento dos pilares localizados no pilotis da garagem (indicados na cor amarela) e voltados frontalmente para a encosta da voçoroca (orientação indicada na cor azul).

- a) Presença de trincas entre as calçadas do passeio e os pilares do pilotis da garagem (ver **Figura 16**, **Figura 17**, **Figura 18**, **Figura 19** e **Figura 20**);

As principais causas dos problemas apresentados no Bloco "R" do conjunto residencial, provavelmente, se devem à presença de recalques diferenciais nas fundações, haja vista às deformações estruturais incidentes, denotando-se que houve deslocamentos (afastamentos) entre esses elementos estruturais, pois foram observadas fissuras nas alvenarias e no piso, justamente do lado voltado para a erosão, fato que reflete recalque do solo já na fundação.
