ANÁLISE DOS ASPECTOS MECÂNICOS DA REDE DE DISTRIBUIÇÃO DE ÁGUA EM MANACAPURU-AM: ESTUDO DE CASO

Junior, Falik Reis Pereira ¹
Cardoso, Antônio Carlos Brasil ²
Santos, Leon Denis Rodrigues ³

O presente artigo apresenta uma análise geral dos aspectos mecânicos no sistema de abastecimento de água de Manacapuru oferecido pela empresa SAAE (Sistema de Abastecimento de Água e Esgoto).

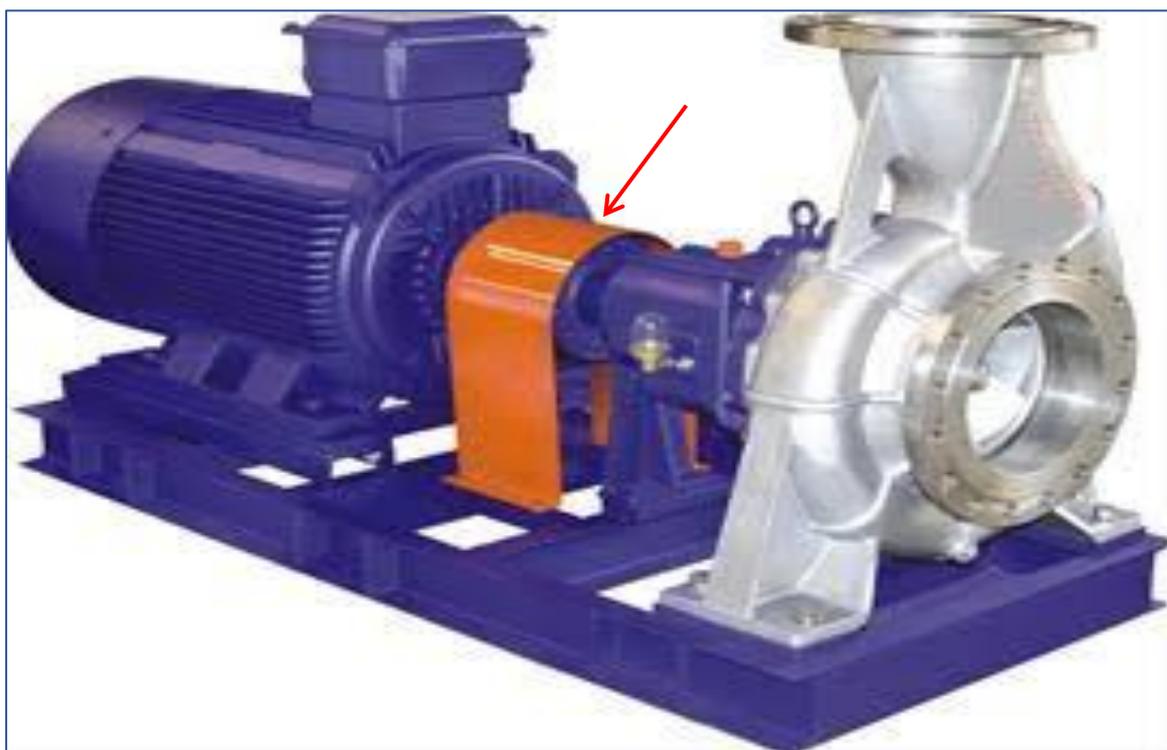
Figura 4. Conjunto Motor-bomba de acordo com o fabricante.

A imagem acima mostra como deve ser um motor bomba que opera na empresa estudada, desta forma fica bem evidente a proteção (indicado na seta da imagem) exigidas para as polias e como deve está as peças em perfeito estado.

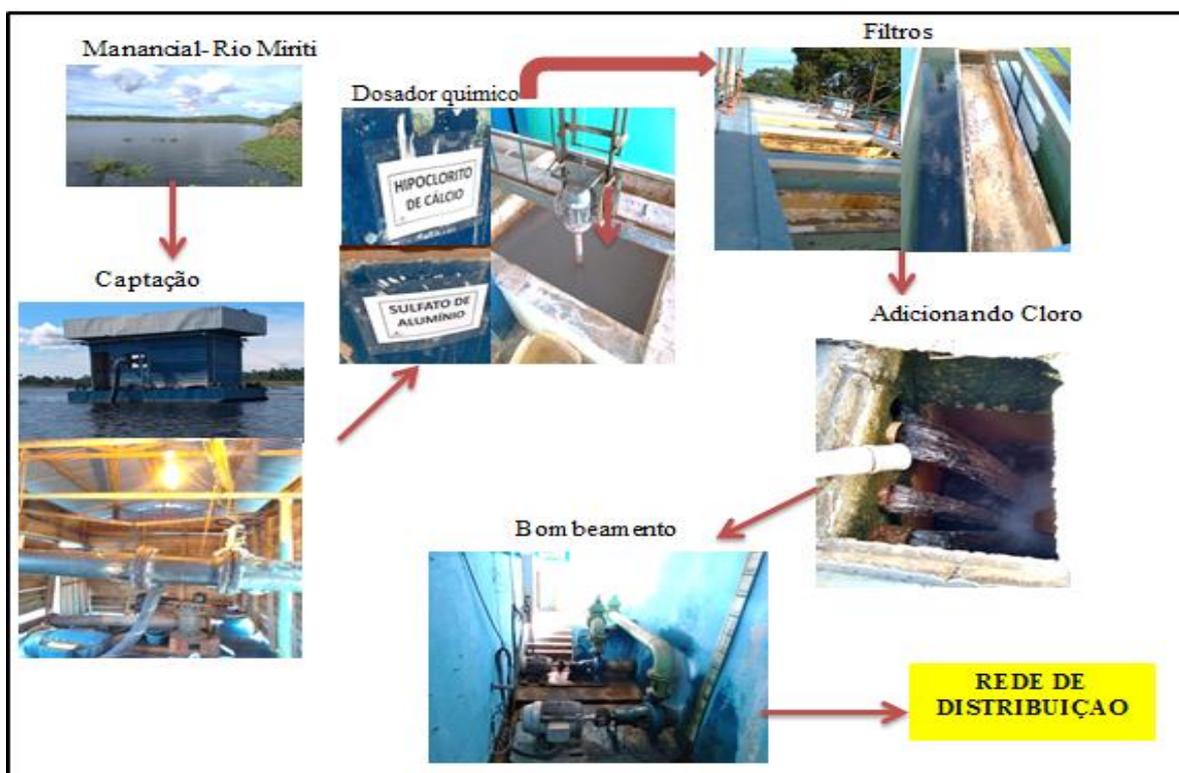
Figura 9. Esquema das etapas do tratamento de água no SAAE.
 Fonte: autor Pereira, 2018.

As etapas de tratamento da água usado pelo SAAE compreende a captação, dosagem dos químicos, filtragem, dosagem de cloro e bombeamento para a rede distribuição das residências, na imagem a seguir é mostrado tal esquema.

Em comparação com os dois sistemas é notório que a empresa SAAE realiza a etapa de captação, a coagulação (nesta etapa o primeiro produto químico entrará em contato com a água ele é um coagulante e seu objetivo é o aglomeramento das partículas para adesão umas às outras formando flocos, é no tanque de mistura rápida que isso ocorre toda) com sulfato de alumínio, mas não realiza a floculação e também a decantação, da coagulação a água é levada direto para os filtros (eles são tanques que contêm camadas de seixos, areia e carvão antracito, eles filtram o restante dos flocos que não foram retirados na etapa de decantação, esta etapa é importante, pois garante segurança da água com relação à presença de patógenos), após isto a água é encaminhada a desinfecção usando o produto químico Cloro já que após a filtração determinados microrganismos patogênicos podem permanecer na água. Feito isso o indicado seria parte dessa água ser armazenada no reservatório e outra destinada à rede de bombeamento para distribuição nas residências, porém na empresa estudada não há reservatório a água após ser tratada é encaminhada para a rede de distribuição.
