# INSPEÇÃO PREDIAL EM ESCOLA ESTADUAL DA REGIÃO METROPOLITANA DE BELO HORIZONTE

Felipe Lopes Silveira, Eng. Civil, CREA-MG 201.067/D, SR engenharia , felipesilveiraeng@gmail.com.  
Ana Carolina Saraiva Cardoso, Eng. Civil, CREA-MG 181.223/D, Premaia Engenharia,  
carolina.cardoso@premaia.eng.br

**Resumo:** Este artigo trata de uma inspeção predial realizada na Escola Estadual João de Deus Gomes, localizada na Rua Monte Castelo, nº 15, Bairro Nossa Senhora da Conceição, no município de Ribeirão das Neves, Minas Gerais. O trabalho em questão forneceu a comunidade escolar um documento técnico capaz de evidenciar o estado de uso e conservação da instituição de ensino.

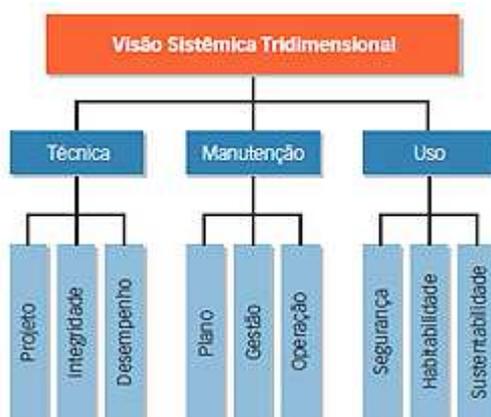
Figura 01 - Visão sistêmica tridimensional da inspeção predial.

Para classificar as condições foi utilizado os parâmetros da visão sistêmica ilustrada na figura 01.

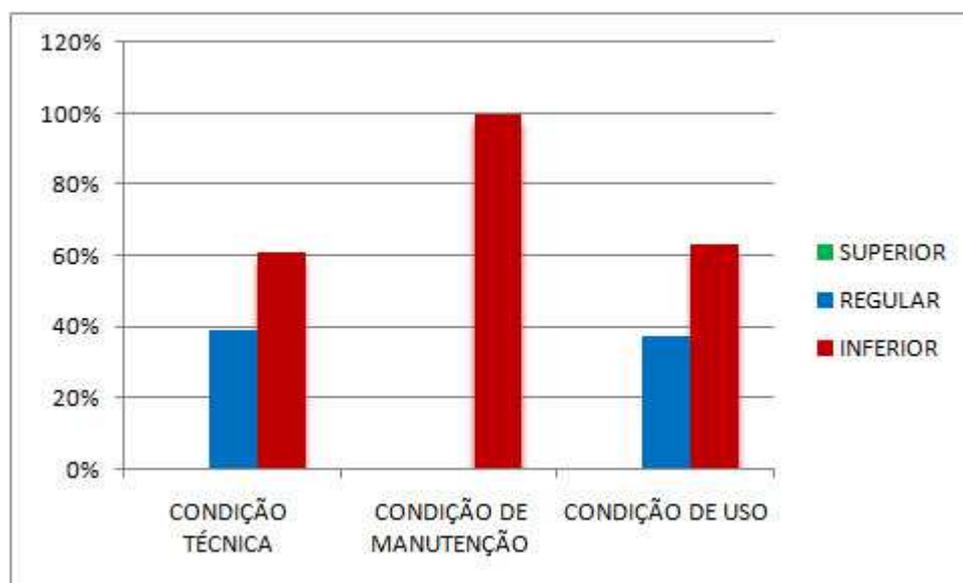
**Gráfico 3.1 – Configuração geral da qualidade predial**

O Gráfico 3-1 representa a situação da geral da qualidade predial. Destacando-se que ao analisar a condição de manutenção da escola, todos os item estavam a quem da expectativa usual.

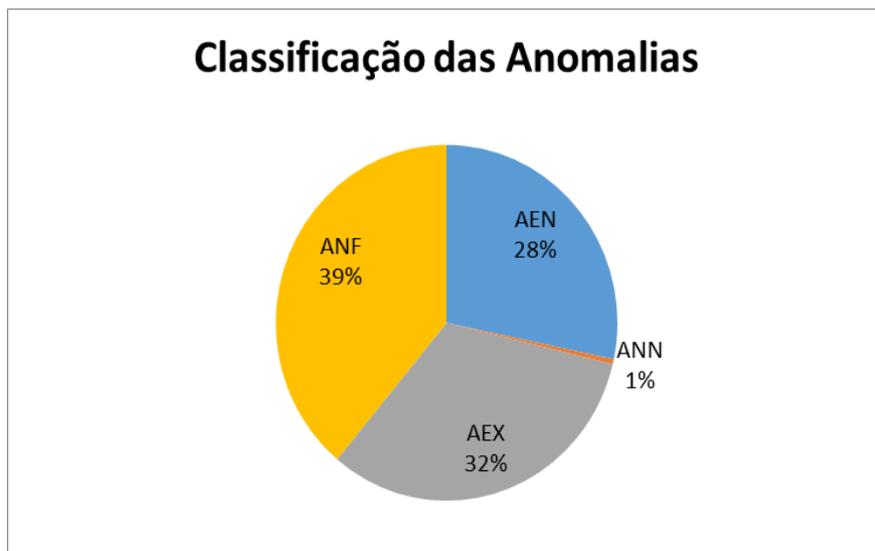
**Gráfico 3.2.1 - Distribuição das origens das anomalias observadas na edificação.**

As anomalias de origem Exógena (AEX) representam 32%, elas são provenientes de danos causados por terceiros. O elevado número dessas não conformidades pode ser explicado pela quantidade de vezes que a escola foi invadida e furtada. A escola não possui o muro de divisa nos fundos da edificação, os sistemas de segurança como câmeras e alarmes foram depredados. O acesso de malfeitores às dependências da escola gerou depredação nas salas de aula, telhados, sala de professores e biblioteca.

As anomalias funcionais (ANF) são provenientes da degradação natural ou pelo excesso de uso e representam 39%. A sua causa principal é a falta de manutenção na edificação.

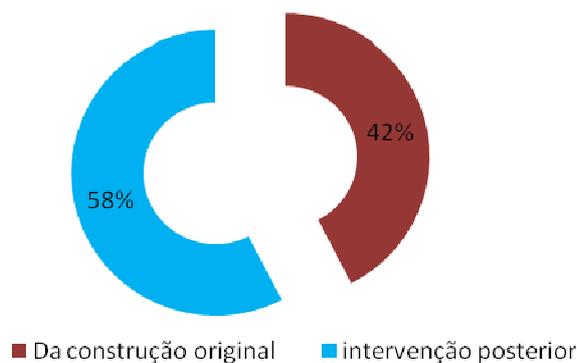
**Gráfico 3.2.2 - Distribuição das anomalias endógenas (AEN).**

As anomalias endógenas (AEN) representam 28% do total investigado. Estas são provenientes de vícios construtivos. Entretanto, é importante destacar que a maioria destes vícios de construção são provenientes de intervenções e ampliações posteriores. Conforme pode ser visto no **Gráfico 3.2.2**, 42% das anomalias endógenas são provenientes da construção original e 58% são provenientes de intervenções posteriores, que foram realizadas sem a devida orientação e acompanhamento técnico.
